Abenteuer Zahnfarbe – Teil 2

Abenteuer „Zahnfarbe“ und natürliche Ästhetik

Im ersten Teil des Artikels hat die Autorin dargestellt, wie es gelingen kann, Zahnfarbe so zu kommunizieren, dass auch der Kollege die keramische Schichtung vornehmen kann. Im zweiten Teil wird anhand eines Patientenfalls vorgestellt, wie stark verfärbte Zahnstümpfe trotz geringer Platzverhältnisse mit einer überlegten Keramischichtung (VITA VM 9, VITA Zahnfabrik) ästhetisch und natürlich versorgt werden konnten.

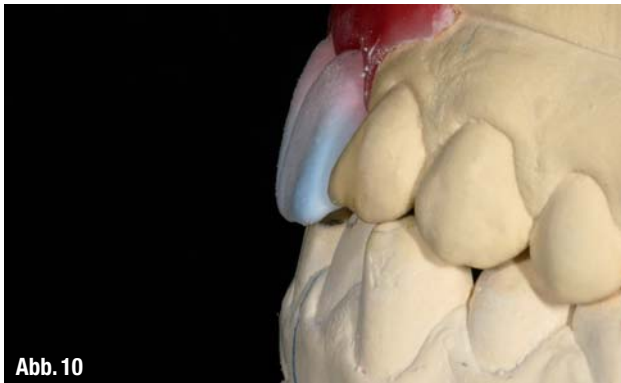
Abb. 10

▲ **Abb. 10:** Ansicht von lateral. Die Kronen tendieren etwas nach labial. ▲ **Abb. 11:** Nach dem ersten Dentinbrand waren nur wenige Korrekturen notwendig.
