Abenteuer Zahnfarbe – Teil 2

# Abenteuer „Zahnfarbe“ und natürliche Ästhetik

Im ersten Teil des Artikels hat die Autorin dargestellt, wie es gelingen kann, Zahnfarbe so zu kommunizieren, dass auch der Kollege die keramische Schichtung vornehmen kann. Im zweiten Teil wird anhand eines Patientenfalls vorgestellt, wie stark verfärbte Zahnstümpfe trotz geringer Platzverhältnisse mit einer überlegten Keramischichtung (VITA VM 9, VITA Zahnfabrik) ästhetisch und natürlich versorgt werden konnten.

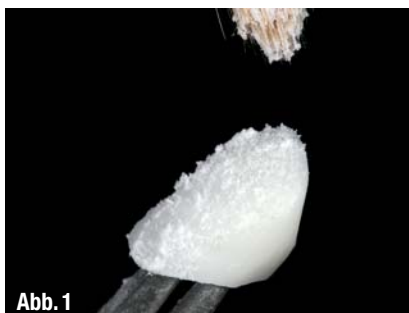
Abb. 1

▲ **Abb. 1:** Mit dem Aufstreuen von chromatischem Pulver wurde eine hohe Lichtdynamik angestrebt. ▲ **Abb. 2 und 3:** Der zervikale Bereich des Käppchens wurde mit rosafarbener Malfarbe modifiziert und im inzisalen Bereich mit bläulicher Farbe Tiefenwirkung in die Verblendung gebracht.

Ziel war es, mit einer dünnen Keramikverblendung das Zirkondioxid-Käppchen abzudecken und gleichzeitig Lebendigkeit in die Krone zu bringen. Um eine optimale farbliche Grundlage zu schaffen, bedienten wir uns eines kleinen, aber sehr wirkungsvollen Anwendungskniffs. Wir streuten chromatisches Pulver (CHROMA PLUS) auf die zu verblendenden Flächen, wobei Modellierflüssigkeit (VITA VM MODELLING LIQUID, VITA Zahnfabrik) für einen klebrigen Halt sorgte (Abb. 1). Durch das Brennen der gestreuten Masse entstand ein diffuses Lichtspiel und eine warme Lichtdynamik.

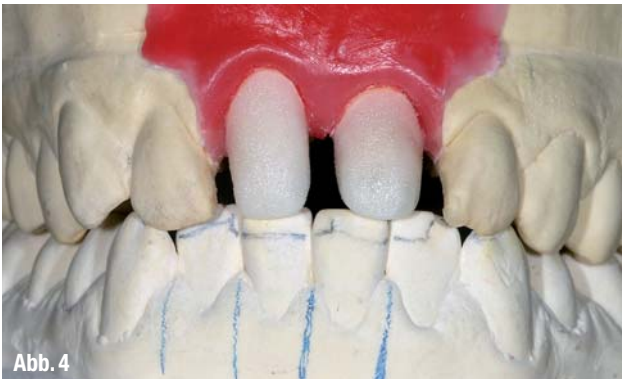
Abb. 4

▲ **Abb. 4:** Die Grundlage war geschaffen. Jetzt begann die eigentliche Schichtung. ▲ **Abb. 5:** Zur besseren Unterscheidung wurden die Keramik-Massen mit einem Non-permanent-Marker (verbrennt rückstandslos) eingefärbt.

Das Vorgehen ähnelt dem Wash-Brand, der wiederum für die nun folgende Modifizierung mit Malfarben unabdingbar ist. Um im gingivalen Bereich jedwedes weißliche „Durchschimmern“ des Gerüsts zu vermeiden, wurde der zervikale Bereich des Käppchens mit einer rosafarbenen Malfarbe modifiziert (Abb. 2). Inzisal brachten wir mit einer bläulichen Farbe eine natürliche Tiefenwirkung ins Spiel (Abb. 3). Nach dem Aufstreuen von CHROMA PLUS sowie einem Malfixierbrand begann die eigentliche Schichtung (Abb. 4).

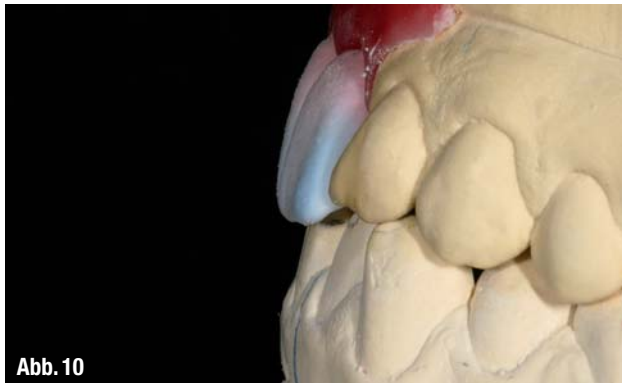
Abb. 10

▲ **Abb. 10:** Ansicht von lateral. Die Kronen tendieren etwas nach labial. ▲ **Abb. 11:** Nach dem ersten Dentinbrand waren nur wenige Korrekturen notwendig.

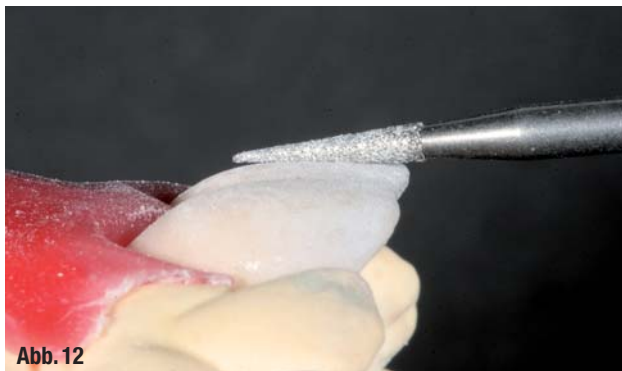
Abb. 12

▲ **Abb. 12:** Erarbeiten der Oberflächenmorphologie mit einem feinen Diamantschleifer. ▲ **Abb. 13:** Silberpulver auf dem Modell und den Kronen half bei der Oberflächenreproduktion. ▲ **Abb. 14:** Die fertige Arbeit. Der dunkle Rand im zervikalen Bereich ist durch eine Retraktion des Zahnfleisches nach dem Einsetzen bedingt. In den Augen des Zahntechnikers ist dies sicher ein Makel (insbesondere auf einem Close-up-Foto), aber letztlich sollten wir uns immer wieder in Erinnerung rufen, dass wir nicht für unser „Ego“, sondern für den Patienten arbeiten. Die Patientin hat eine niedrige Lachlinie und störte sich nicht im Geringsten daran. ▲ **Abb. 15:** Die Nahaufnahme zeigt die schöne homogene Oberfläche der Keramik.

abhängig. Mit einem feinen Diamantschleifer arbeiteten wir uns an das Ziel heran – den natürlichen Zahn (Abb. 12). Ein Silberpulver diente dazu, die Oberflächenstruktur der Zähne für die Imitation darzustellen (Abb. 13). Das Pulver bildet eine metallisch matte Oberfläche und macht optisch viele kleine Details sichtbar, die einen großen Einfluss auf das Endergebnis haben. Im subtraktiven Verfahren wurden Leisten und Furchen eingebracht sowie Krümmungsmerkmale und Randleisten nachgebildet. So gelang es, konkave und konvexe Flächen zu erarbeiten,

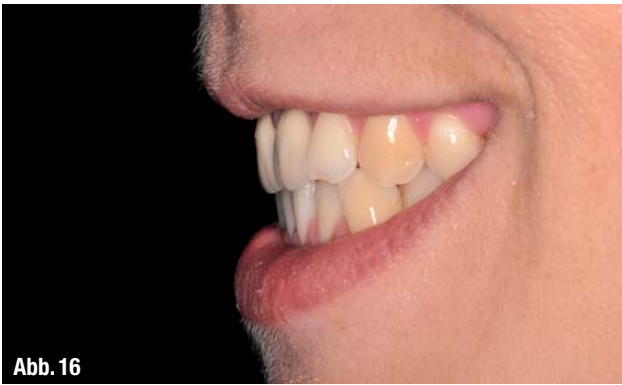
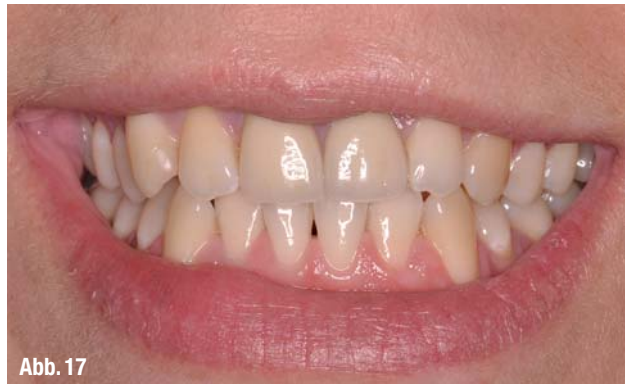
▲ **Abb. 16 und 17:** Die Mundaufnahmen. Die Patientin hat eine relativ lange Oberlippe, sodass selbst beim Lachen die kleine „dunkle“ Stelle im zervikalen Bereich nicht exponiert.

unauffällig ein. Der nicht ganz harmonische Gingivaverlauf war durch die Oberlippe verdeckt und beim Lächeln nicht sichtbar. Die verfärbten Stümpfe konnten mit dem opaken Zirkondioxid-Gerüst kaschiert werden. Das Ergebnis der Verblendungen waren Kronen, in welchen Transparenz, Sättigung und Transluzenz interagierten. Die Lichtdynamik harmonierte optimal mit den natürlichen Nachbarzähnen. Das bestätigte sich auch nach dem definitiven Befestigen der Restaurationen. Die inkorporierten Kronen wurden in verschiedenen Lichtverhältnissen geprüft und vom Zahnmediziner sowie von uns als „gelingen“ empfunden (Abb. 14 bis 17). Trotz der begrenzten vestibulären Platzanteile wurde ein lebendiges Farbspiel generiert. Die Patientin konnte die Praxis mit großer Zufriedenheit verlassen.
