Fallbeispiel

Form und Farbe – Determinanten auch bei Teilmatrizen?

Prof. Dr. Claus-Peter Ernst/Mainz

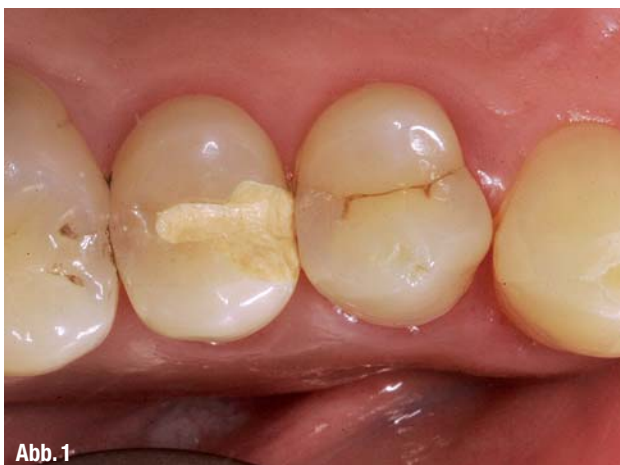
Abb. 1

▲ **Abb. 1:** Biodentine Interimversorgung an Zahn 15. ▲ **Abb. 2:** Die mit der Polydentia LumiContrast-Teilmatrize in Kombination mit dem dazugehörigen Spannring einfach dargestellte Kavität unter Kofferdamisolierung.

Der 48-jährige Patient wurde vor sechs Monaten mit der Biodentine-Füllung (Septodont) an Zahn 15 versorgt (Abb. 1). Die Interimsfüllung sollte nun gegen eine definitive ausgetauscht werden. Die Nachexkavation der sehr tiefen okklusal-mesialen Kavität war problemlos möglich, eine Pulpaeröffnung konnte durch dieses zweizeitige Vorgehen vermieden werden. Die Abbildung 2 zeigt die mit der Polydentia LumiContrast-Teilmatrize in Kombination mit dem dazugehörigen Spannrings einfach dargestellte Kavität unter Kofferdamisolierung. Die äußerst stabile und somit „knitterfreie“ Teilmatrize ließ sich einfach durch die Kontaktbereiche manipulieren und in Position bringen. Ein Vorteil dieses Matrizensystems ist die nahezu schwarze Farbe, die durch ein spezielles Einfärbverfahren (keine Beschichtung!) der Metallträgerfolie erreicht wurde. Somit ergibt sich ein her-

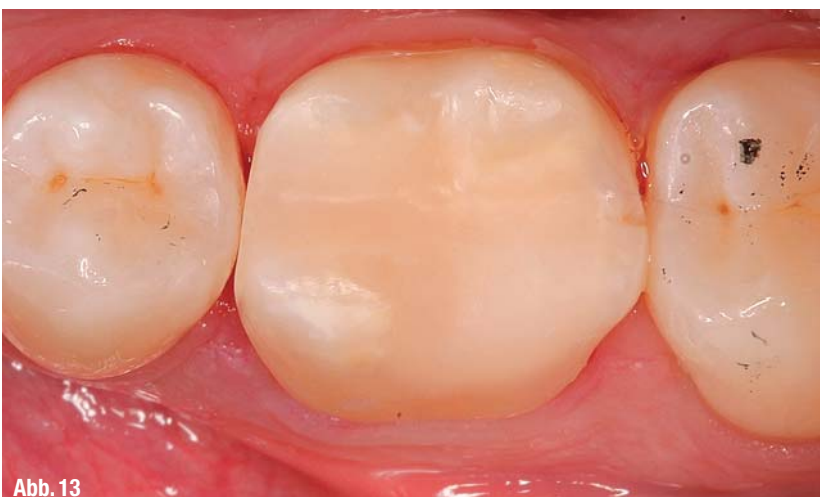
Abb. 13

▲ Abb. 13: Fertiggestellte direkte Kompositrestauration an Zahn 46.

die meisten Patienten gerne auf derartige Farbtarsien; für sie ist es bedeutsam, dass die Restauration im normalen Sprechabstand nicht als solche erkennbar ist. Dies ist auch bei der vorliegenden Restauration der Fall. Bei komplexen Befunden wie der MIH steht primär die Stabilität der Restauration im Vordergrund. Diesem Ansinnen wurde dahingehend Rechnung getragen, dass allen Teilaspekten – adhäsive Versiegelung mit einem bewährten Adhäsiv, die Verwendung eines stabilen und Schrumpfkraft-reduziertem Komposit, der anatomischen Formgebung (suffizientes Teilmatrizensystem) und der korrekten Lichtpolymerisation genüge geleistet wurde. ◀◀
