Fallbeispiel

# Form und Farbe – Determinanten auch bei Teilmatrizen?

Direkte Kompositrestaurationen können heute als eine bewährte Standardversorgungsform im Seitenzahnbereich angesehen werden.<sup>1,3</sup> Allerdings können sich die Versorgungen schon deutlich hinsichtlich Extension und Belastung unterscheiden, was somit durchaus einen Einfluss auf die Langzeitüberlebensfähigkeit haben kann.

Prof. Dr. Claus-Peter Ernst/Mainz

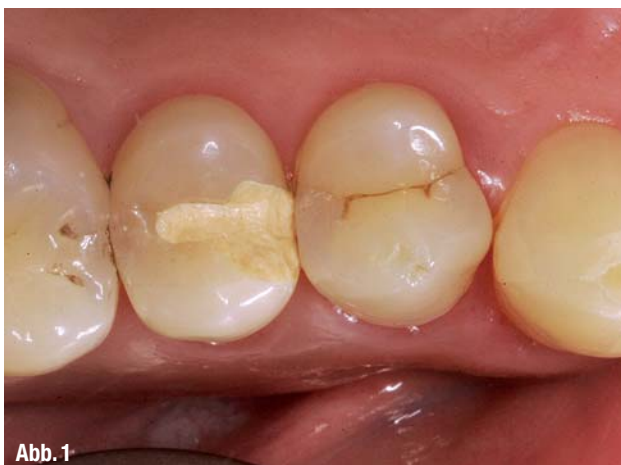
Abb. 1

▲ Abb. 1: Biodentine Interimsversorgung an Zahn 15. ▲ Abb. 2: Die mit der Polydentia LumiContrast-Teilmatrize in Kombination mit dem dazugehörigen Spannring einfach dargestellte Kavität unter Kofferdamisolierung.

Der 48-jährige Patient wurde vor sechs Monaten mit der Biodentine-Füllung (Septodont) an Zahn 15 versorgt (Abb. 1). Die Interimsfüllung sollte nun gegen eine definitive ausgetauscht werden. Die Nachexkavation der sehr tiefen okklusal-mesialen Kavität war problemlos möglich, eine Pulpaeröffnung konnte durch dieses zweizeitige Vorgehen vermieden werden. Die Abbildung 2 zeigt die mit der Polydentia LumiContrast-Teilmatrize in Kombination mit dem dazugehörigen Spannrings einfach dargestellte Kavität unter Kofferdamisolierung. Die äußerst stabile und somit „knitterfreie“ Teilmatrize ließ sich einfach durch die Kontaktbereiche manipulieren und in Position bringen. Ein Vorteil dieses Matrizensystems ist die nahezu schwarze Farbe, die durch ein spezielles Einfärbverfahren (keine Beschichtung!) der Metallträgerfolie erreicht wurde. Somit ergibt sich ein her-

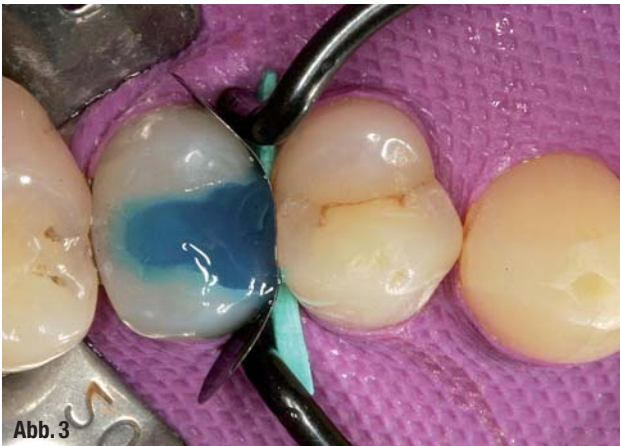
Abb. 3

▲ Abb. 3: Konditionierung der Kavität mit Phosphorsäuregel. ▲ Abb. 4: Versiegelung der Kavität mit einem klassischen Mehrflaschenadhäsiv.

vorragender Kontrast im Übergang zur Zahnhartsubstanz. Dies erleichtert die Kontrolle der zervikalen Abdichtung enorm, da keinerlei Spiegelungen in Metallfolien stören und eventuell eine perfekte Randabdichtung lediglich vortäuschen. Zervikal kam zur Abdichtung ein klassischer Holzkeil zur Anwendung. Der LumiContrast-Spannring kann in zwei Varianten verwendet werden: Zum einen so wie in der Abbildung zu sehen, entsprechend einem klassischen Garrison Silver-Spannring. Es besteht aber zusätzlich die Möglichkeit, kleine dreiecksförmige Silikonhülsen aufzustecken, die eine bessere proximale Abdichtung der Flanken ermöglichen, da sie die Teilmatrizenfolien besser an die Flanken der approximalen Präparationsflächen drücken. Dies war im vorliegenden Fall allerdings nicht erforderlich. Die Abbildung 3 zeigt die mit Phosphorsäuregel konditionierte Kavität, die Abbildung 4 die mit einem

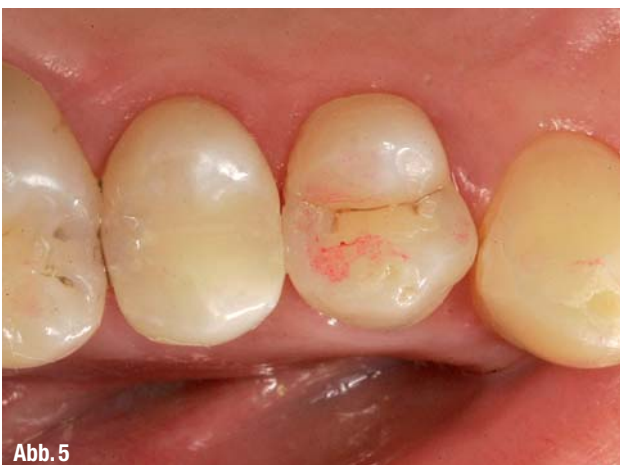
Abb. 5

▲ Abb. 5: Ausgearbeitete und polierte Restauration (Zahn 15). ▲ Abb. 6: Der versorgte Zahn 15 bei einem weiteren Kontrolltermin nach einem Jahr.

klassischen Mehrflaschenadhäsiv (OptiBond FL, Kerr) versiegelte Klebefläche. Die Restauration wurde mit einem Nano-hybridkomposit (Venus Diamond A3, Heraeus Kulzer) in schräg-diagonaler Schichttechnik aufgebaut, ausgearbeitet und poliert (Abb. 5). Die Abbildung 6 zeigt denselben Zahn bei einem weiteren Kontrolltermin nach einem Jahr.

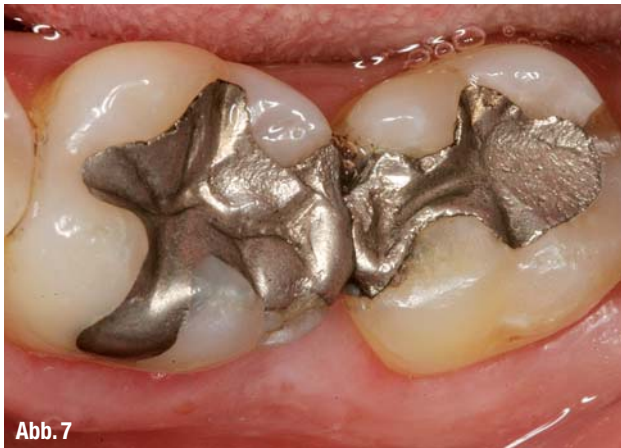
Abb. 7

▲ **Abb. 7:** Kohäsive Fraktur in der mesio-okklusalen Amalgamfüllung an Zahn 47. ▲ **Abb. 8:** Die exkavierte, nachpräparierte, mit Kofferdam isolierte und mit dem LumiContrast-Teilmatrizensystem versehene Kavität.

Der 50-jährige Patient stellte sich mit einer kohäsiven Fraktur in der mesio-okklusalen Amalgamfüllung des Zahnes 47 vor (Abb. 7). Distal ist zudem ein kleiner Schmelzausbruch in der Randleiste erkennbar. Nach Aufklärung und Beratung über mögliche Versorgungsformen kam man überein, den Defekt über eine direkte Kompositrestauration zu versorgen. Die Abbildung 8 zeigt die exkavierte, nachpräparierte, mit Kofferdam isolierte und ebenso mit dem Lumi-

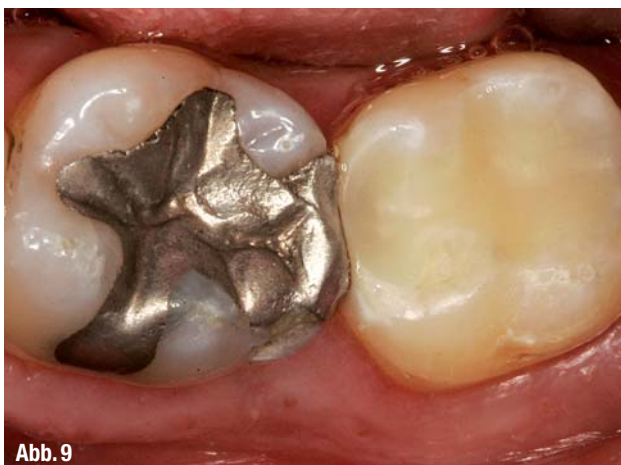
Abb. 9

▲ **Abb. 9:** Die fertiggestellte Kompositrestauration (Zahn 47). ▲ **Abb. 10:** Der mit Komposit versorgte Zahn 47 ein Jahr später: Klinisch-visuelle Inspektionsmöglichkeit der Approximalfläche des Zahnes 47 aufgrund der Fraktur der Amalgamfüllung an Zahn 46.

Contrast-Teilmatrizensystem (Polydentia) versehene Kavität. Im Gegensatz zu Fall 1 waren die approximalen Flanken hier deutlich weiter offen. Aus diesem Grunde wurden die dreiecksförmigen Silikonhülsen auf den LumiContrast-Spannring aufgesteckt. Dies ermöglichte eine bessere Adaptation der Teilmatrizenfolie an die Flanken der Präparation und somit in Folge eine Minimierung des Materialüberstandes und weniger Ausarbeitungs- und Polituraufwand. Durch die individuell von Fall zu Fall aufzusteckenden Silikonhülsen kann z. B. auch lediglich ein Ringfüßchen mit einer Hülse versehen werden, der andere frei bleiben. Dies erhöht die Flexibilität im Einsatz des Spannringes deutlich und vereinfacht zudem das Aufbereitungsprozedere dahingehend, indem eine separate Aufbereitung des Ringes durch die Rücksichtnahme auf feste Silikonauflagen umgangen wird. Die Abbildung 9 zeigt die fertiggestellte

Kompositrestauration (OptiBond FL/Kerr, Venus Diamond A3/Heraeus Kulzer), die Abbildung 10 die Situation nach einem weiteren Jahr: Der distale Anteil der Amalgamfüllung an Zahn 46 frakturierte – dies bot die seltene Möglichkeit der klinisch-visuellen Inspektion der ein Jahr zuvor erstellten Approximalfläche des Zahnes 47.

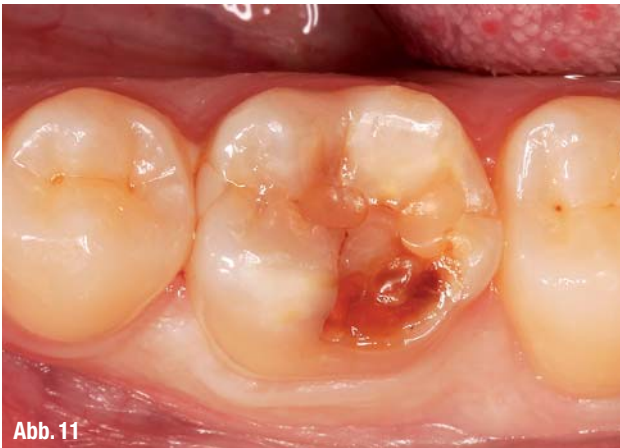
Abb. 11

▲ Abb. 11: MIH-geschädigter Zahn 46 mit Behandlungsbedürftigkeit okklusal-bukkal. ▲ Abb. 12: Die exkavierte, präparierte und unter Kofferdam mit dem LumiContrast-Teilmatrizensystem versehene Kavität.

Bei dem 20-jährigen Patienten lag eine Molaren-Inzisivi-Hypomineralisation (MIH) vor. Der Zahn 46 benötigte eine restaurative Therapie im Bereich der okklusal-bukkalen Fläche (Abb. 11). Aus Kostengründen aber auch unter Gesichtspunkten der minimalinvasiven Kariestherapie wurde zusammen mit dem Patienten beschlossen, zunächst eine direkte Versorgung in Form einer Kompositrestauration vorzunehmen. Die Abbildung 12 zeigt die exkavierte,

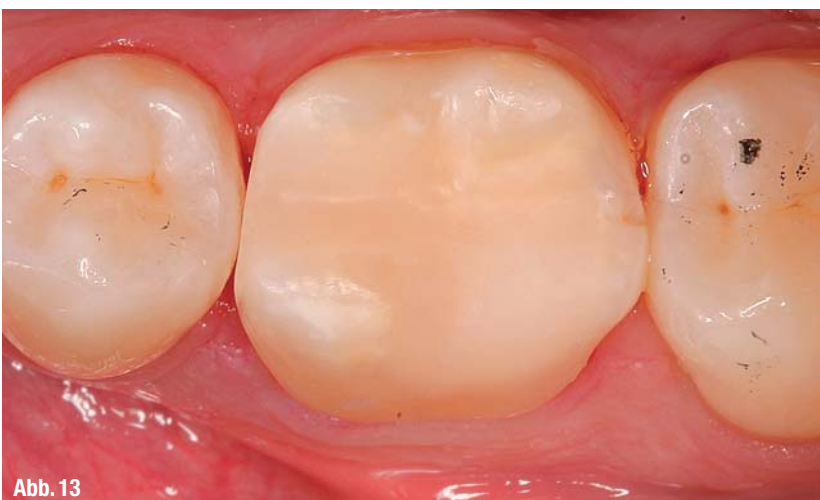
Abb. 13

▲ Abb. 13: Fertiggestellte direkte Kompositrestauration an Zahn 46.
