Fallbeispiel

Form und Farbe – Determinanten auch bei Teilmatrizen?

Prof. Dr. Claus-Peter Ernst/Mainz

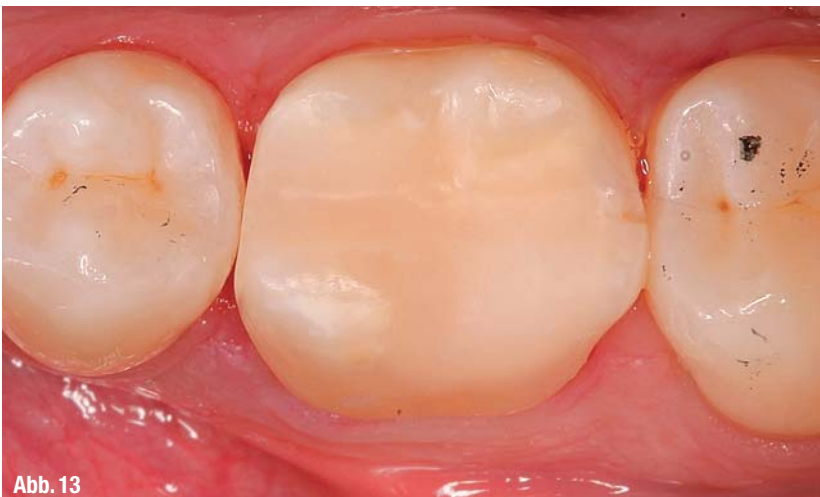
Abb. 13

▲ Abb. 13: Fertiggestellte direkte Kompositrestauration an Zahn 46.
