Ein Komposit für alle direkten Restaurationen

Autor: Dr. med. dent. Gregor Thomas

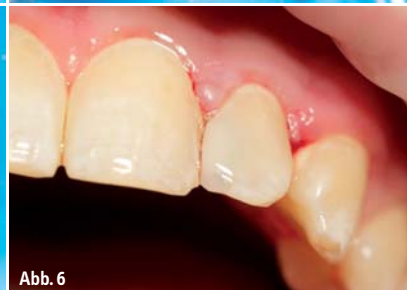
Abb. 6

ventionell mit 37 Prozent Phosphorsäure geätzt und ein Einkomponentenadhäsiv (Stae, Unidose von SDI) aufgebracht. Die vorher angeformte Metallmatrize wurde mithilfe von FixaFloss (KerrHawe) papillenschonend fixiert. Es erfolgte zunächst der Aufbau der palatinalen Wand und der Inzisalkante mit Aura Enamel (Shade E2) (Abb. 4), danach die Schichtung des Dentinkerns mit Aura Dentinmasse (Shade DC3, Abb. 5) und die abschließende Abdeckung wiederum mit Schmelzmasse. Die fertige Restauration wurde mit Finier- und Polierscheiben (OptiDisc von KerrHawe) und einem gelben eiförmigen Diamantfinierer für die palatinalen Konturen unter permanenter Spraykühlung finiert und poliert. Hierbei zeigen sich die sehr guten Poliereigenschaften der Aura Schmelzmassen, die in wenigen Schritten zu einem natürlichen Glanz führen (Abb. 6).

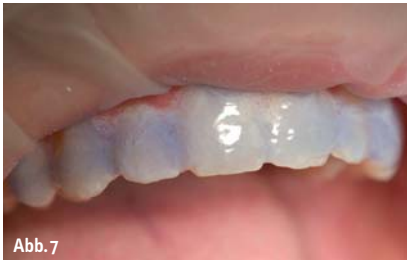
Abb. 7

Eine 19-jährige Patientin suchte die Praxis mit einer durch ein Lippenpiercing verursachten Abfraktur der Schneidekante an Zahn 22 auf. Auch in diesem Fall wurde nach einer gründlichen Zahnreinigung mit einer perlitbasierten Prophylaxepaste eine Zahnaufhellung mit Pola Office + 6% durchgeführt (Abb. 7) und anschließend in bewährter Vorgehensweise zunächst die Dentinfarbe (Abb. 8) und anschließend die Schmelzfarbe (Abb. 9) bestimmt. Der Zahn wurde inklusive seiner Nachbarzähne unter Kofferdam isoliert und die Frakturkanten mit einem gelben Finierdiamanten angeschrägt und geglättet (Abb. 10). Nach Isolierung vom Nachbarzahn mit einer Frasakomatrize erfolgte die Schmelzätzung mit 37 Prozent Phosphorsäure-Ätzgel für 45 Sekunden

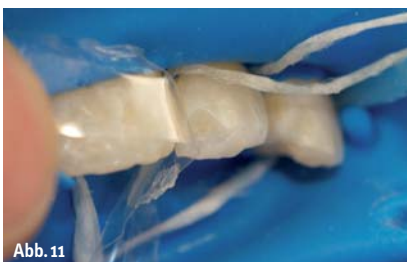
Abb. 11

Anschließend erfolgte der Aufbau der palatinalen Wand mit Schmelzmasse. Der Dentinkern wurde mit Dentinmasse (DC2) geschichtet (Abb. 11) und abschließend mit Schmelzmasse abgedeckt (Abb. 12).

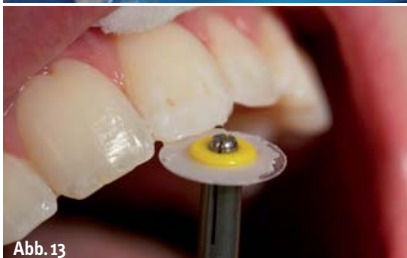
Abb. 13

Die Ausarbeitung der gesamten Füllung wurde wiederum mit dem OptiDisk-System der Firma KerrHawe vorgenommen (Abb. 13) und die palatinalen Konturen mit einem gelben, eiförmigen Finierdiamanten unter permanenter Spraykühlung ausgearbeitet. Das abschließende Bild (Abb. 14) zeigt ein überzeugendes, ästhetisches Resultat.
