# Form und Farbe – Determinanten auch bei Teilmatrizen?

Allerdings können sich die Versorgungen schon deutlich hinsichtlich Extension und Belastung unterscheiden, was somit durchaus einen Einfluss auf die Langzeitüberlebensfähigkeit haben kann. Von Prof. Dr. Claus-Peter Ernst, Mainz.

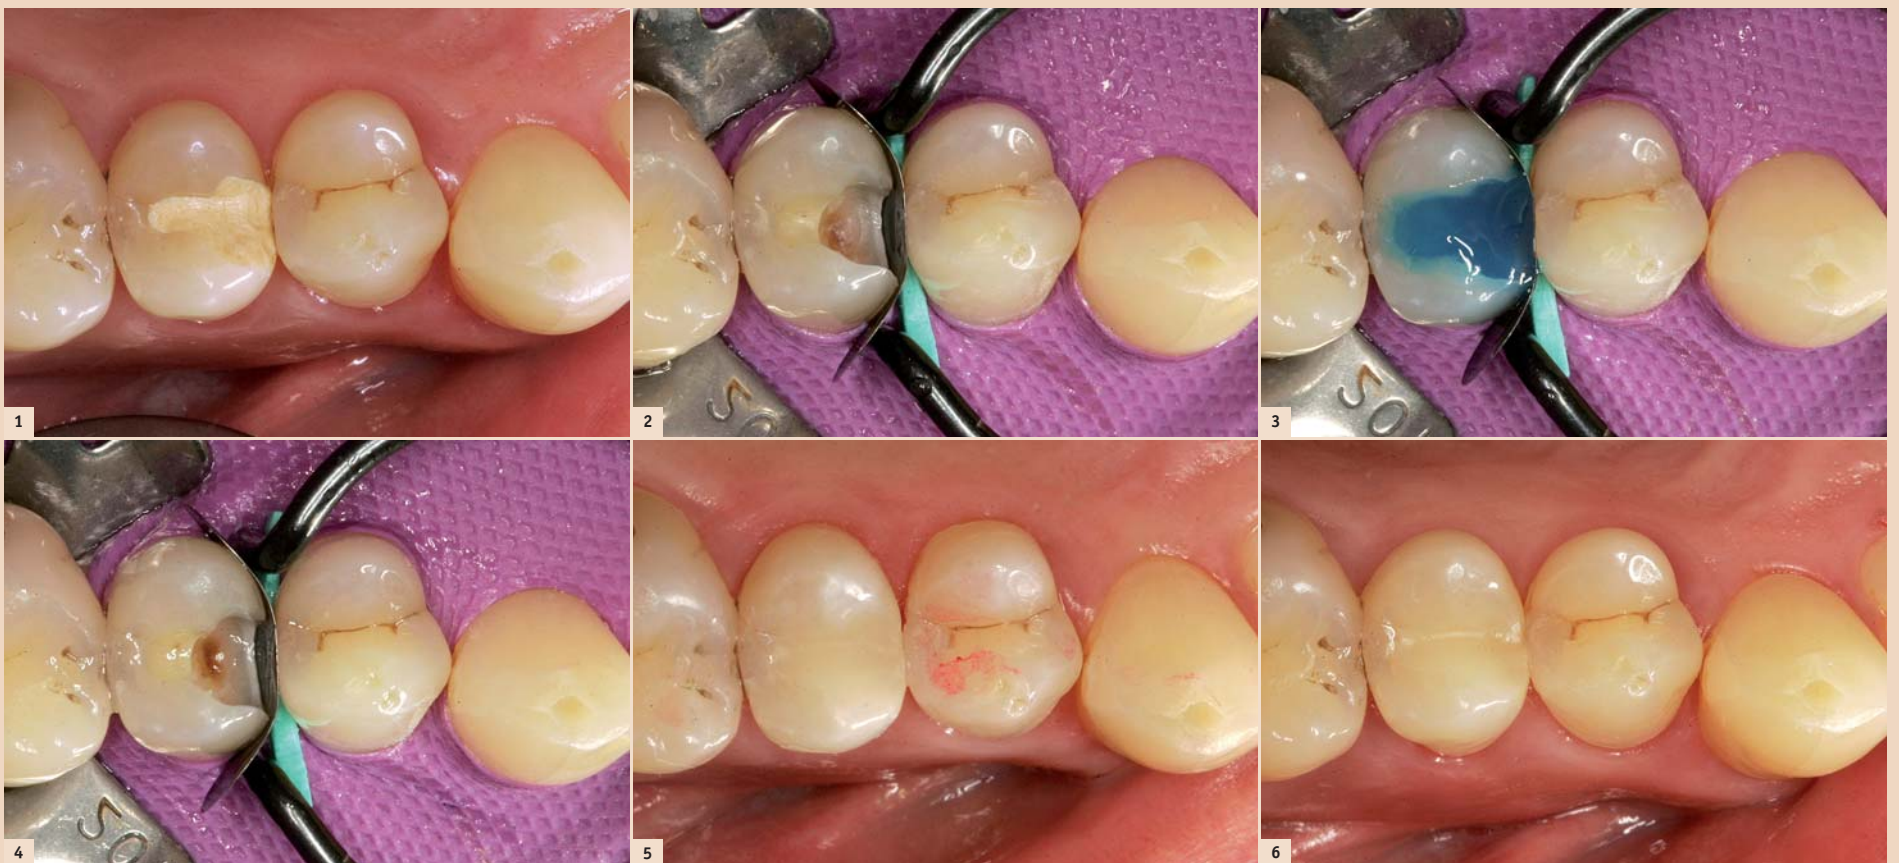
Abb. 1: Biodentine Interimsversorgung an Zahn 15. – Abb. 2: Die mit der Polydentia LumiContrast-Teilmatrize in Kombination mit dem dazugehörigen Spannrings einfach dargestellte Kavität unter Kofferdamisolierung. – Abb. 3: Konditionierung der Kavität mit Phosphorsäuregel. – Abb. 4: Versiegelung der Kavität mit einem klassischen Mehrflaschenadhäsiv. – Abb. 5: Ausgearbeitete und polierte Restauration (Zahn 15). – Abb. 6: Der versorgte Zahn 15 bei einem weiteren Kontrolltermin nach einem Jahr.

Der 48-jährige Patient wurde vor sechs Monaten mit der Biodentine-Füllung (Septodont) an Zahn 15 versorgt (Abb. 1). Die Interimsfüllung sollte nun gegen eine definitive ausgetauscht werden. Die Nachexkavation der sehr tiefen okklusal-mesialen Kavität war problemlos möglich, eine Pulpaeröffnung konnte durch dieses zweizeitige Vorgehen vermieden werden. Die Abbildung 2 zeigt die mit der Polydentia LumiContrast-Teilmatrize in Kombination mit dem dazugehörigen Spannrings einfach dargestellte Kavität unter Kofferdamisolierung. Die äußerst stabile und somit „knitterfreie“ Teilmatrize ließ sich einfach durch die Kontaktbereiche manipulieren und in Position bringen. Ein Vorteil dieses Matrizen-Systems ist die nahezu schwarze Farbe, die durch ein spezielles Einfärbefahren (keine Beschichtung!) der Metallträgerfolie erreicht wurde. Somit ergibt sich ein hervorragender Kontrast im Übergang zur Zahnhartsubstanz. Dies erleichtert die Kontrolle der zervikalen Abdichtung enorm, da keinerlei Spiegelungen in Metallfolien stören und eventuell eine perfekte Randabdichtung lediglich vortäuschen. Zervikal kam zur Abdichtung ein klassischer Holzkeil zur Anwendung.

die eine bessere proximale Abdichtung der Flanken ermöglichen, da sie die Teilmatrizenfolien besser an die Flanken der approximalen Präparationsflächen drücken. Dies war im vorliegenden Fall allerdings nicht erforderlich. Die **Abbildung 3** zeigt die mit Phosphorsäuregel konditionierte Kavität, die **Abbildung 4** die mit einem klassischen Mehrflaschenadhäsiv (OptiBond FL, Kerr) versiegelte Klebefläche. Die Restauration wurde mit einem Nanohybridkomposit (Venus Diamond A3, Heraeus Kulzer) in schräg-diagonaler Schichttechnik aufgebaut, ausgearbeitet und poliert (**Abb. 5**). Die **Abbildung 6** zeigt denselben Zahn bei einem weiteren Kontrolltermin nach einem Jahr.
