Form und Farbe – Determinanten auch bei Teilmatrizen?

Allerdings können sich die Versorgungen schon deutlich hinsichtlich Extension und Belastung unterscheiden, was somit durchaus einen Einfluss auf die Langzeitüberlebensfähigkeit haben kann. Von Prof. Dr. Claus-Peter Ernst, Mainz.

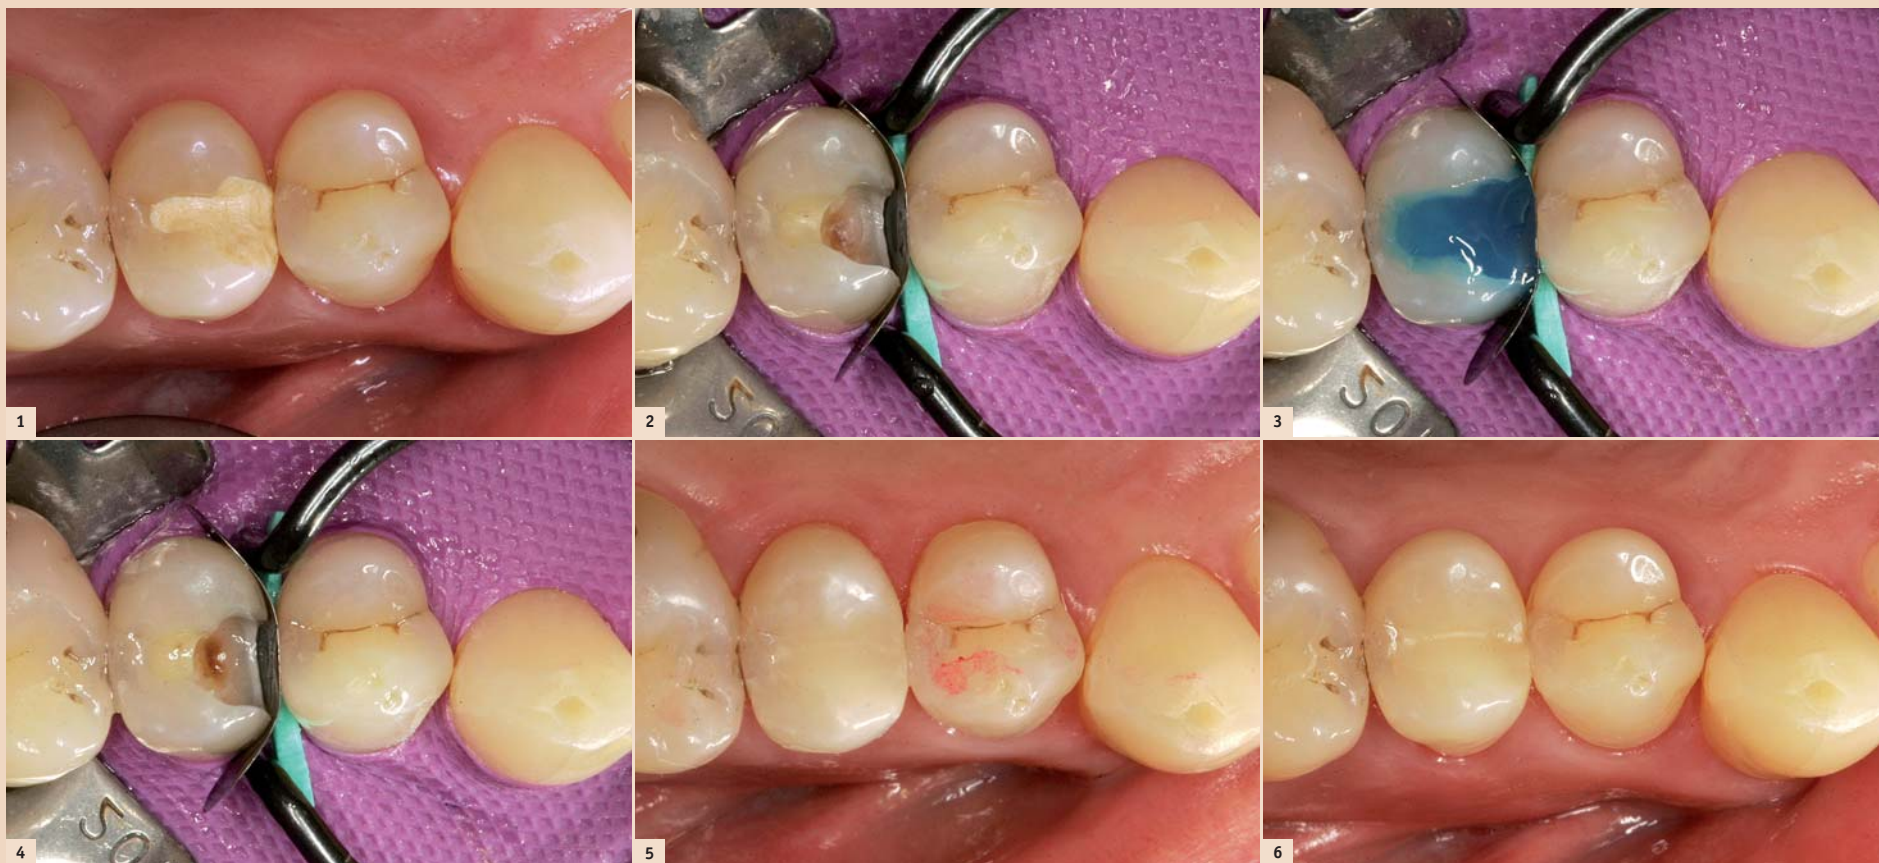
Abb. 1: Biodentine Interimsversorgung an Zahn 15. – Abb. 2: Die mit der Polydentia LumiContrast-Teilmatrize in Kombination mit dem dazugehörigen Spannring einfach dargestellte Kavität unter Kofferdamisolierung. – Abb. 3: Konditionierung der Kavität mit Phosphorsäuregel. – Abb. 4: Versiegelung der Kavität mit einem klassischen Mehrflaschenadhäsiv. – Abb. 5: Ausgearbeitete und polierte Restauration (Zahn 15). – Abb. 6: Der versorgte Zahn 15 bei einem weiteren Kontrolltermin nach einem Jahr.

Der 48-jährige Patient wurde vor sechs Monaten mit der Biodentine-Füllung (Septodont) an Zahn 15 versorgt (Abb. 1). Die Interimsfüllung sollte nun gegen eine definitive ausgetauscht werden. Die Nachexkavation der sehr tiefen okklusal-mesialen Kavität war problemlos möglich, eine Pulpaeröffnung konnte durch dieses zweizeitige Vorgehen vermieden werden. Die Abbildung 2 zeigt die mit der Polydentia LumiContrast-Teilmatrize in Kombination mit dem dazugehörigen Spannring einfach dargestellte Kavität unter Kofferdamisolierung. Die äusserst stabile und somit „knitterfreie“ Teilmatrize liess sich einfach durch die Kontaktbereiche manipulieren und in Position bringen. Ein Vorteil dieses Matrizen-Systems ist die nahezu schwarze Farbe, die durch ein spezielles Einfärbefahren (keine Beschichtung!) der Metallträgerfolie erreicht wurde. Somit ergibt sich ein hervorragender Kontrast im Übergang zur Zahnhartsubstanz. Dies erleichtert die Kontrolle der zervikalen Abdichtung enorm, da keinerlei Spiegelungen in Metallfolien stören und eventuell eine perfekte Randabdichtung lediglich vortäuschen. Zervikal kam zur Abdichtung ein klassischer Holzkeil zur Anwendung.

Der LumiContrast-Spannring kann in zwei Varianten verwendet werden: Zum einen so wie in der Abbildung zu sehen, entsprechend einem klassischen Garrison Silver-Spannring. Es besteht aber zusätzlich die Möglichkeit, kleine dreiecksförmige Silikonhülsen aufzustecken,

die eine bessere proximale Abdichtung der Flanken ermöglichen, da sie die Teilmatrizenfolien besser an die Flanken der approximalen Präparationsflächen drücken. Dies war im vorliegenden Fall allerdings nicht erforderlich. Die **Abbildung 3** zeigt die mit Phosphorsäuregel konditionierte Kavität, die **Abbildung 4** die mit einem klassischen Mehrflaschenadhäsiv (OptiBond FL, Kerr) versiegelte Klebefläche. Die Restauration wurde mit einem Nano hybridkomposit (Venus Diamond A3, Heraeus Kulzer) in schräg-diagonaler Schichttechnik aufgebaut, ausgearbeitet und poliert (**Abb. 5**). Die **Abbildung 6** zeigt denselben Zahn bei einem weiteren Kontrolltermin nach einem Jahr.
