Form und Farbe – Determinanten auch bei Teilmatrizen?

Allerdings können sich die Versorgungen schon deutlich hinsichtlich Extension und Belastung unterscheiden, was somit durchaus einen Einfluss auf die Langzeitüberlebensfähigkeit haben kann. Von Prof. Dr. Claus-Peter Ernst, Mainz, Deutschland.

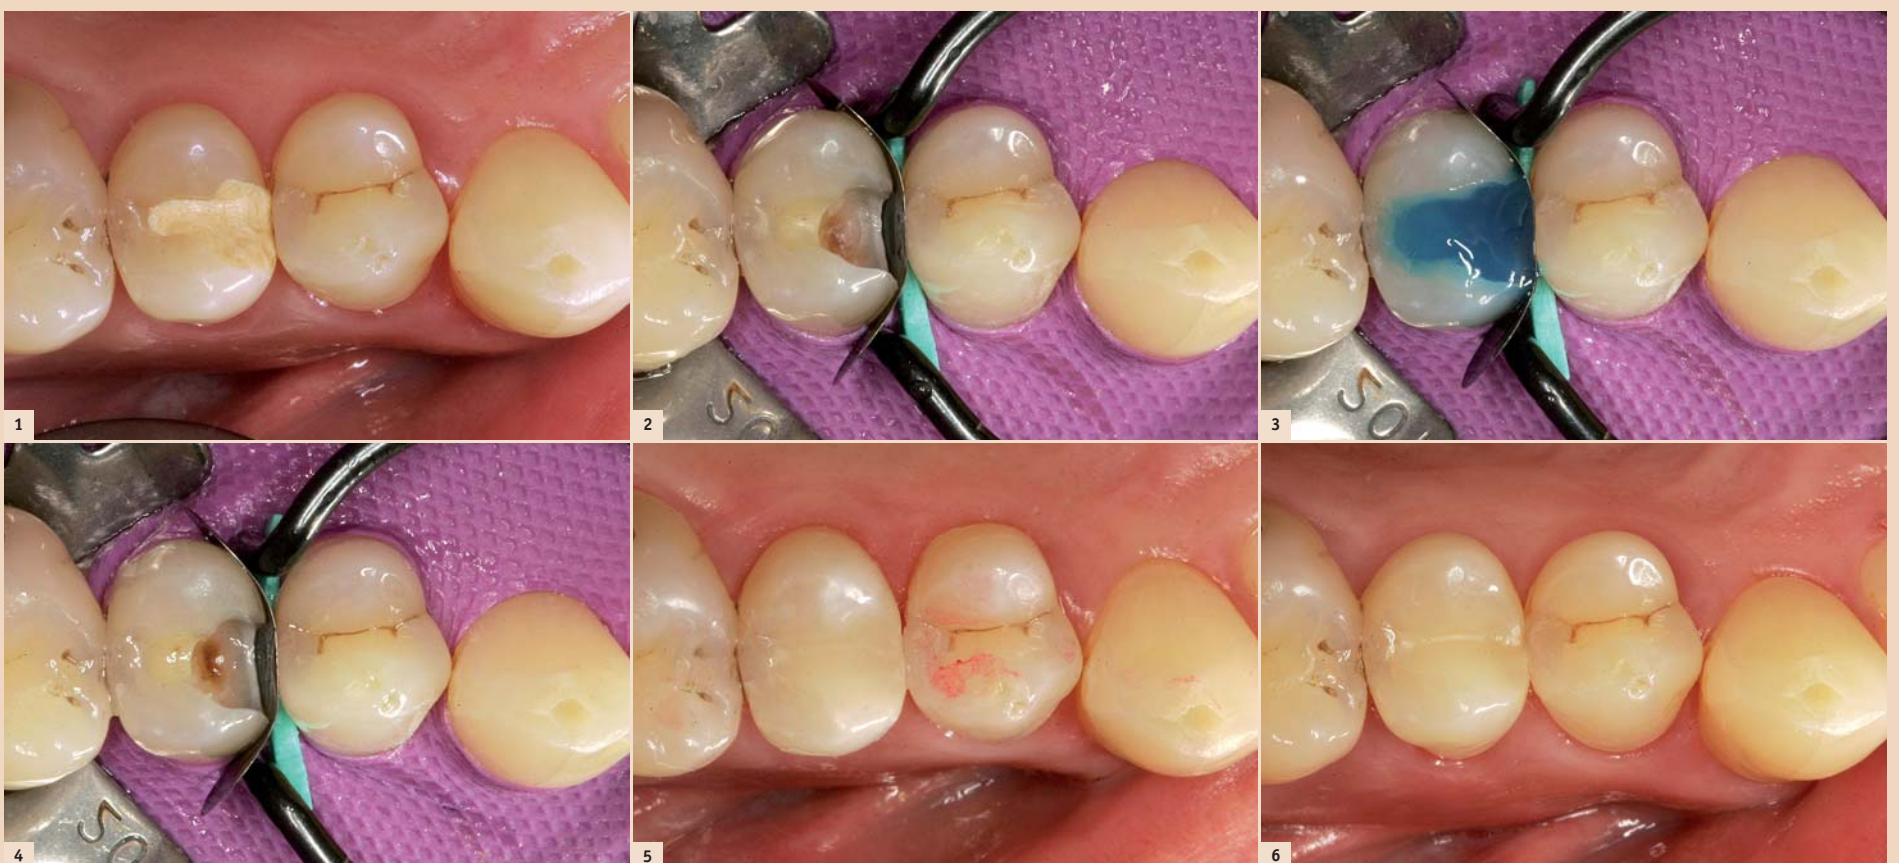
Abb. 1: Biodentine Interimsversorgung an Zahn 15. – Abb. 2: Die mit der Polydentia LumiContrast-Teilmatrize in Kombination mit dem dazugehörigen Spannring einfach dargestellte Kavität unter Kofferdamisolierung. – Abb. 3: Konditionierung der Kavität mit Phosphorsäuregel. – Abb. 4: Versiegelung der Kavität mit einem klassischen Mehrflaschenadhäsiv. – Abb. 5: Ausgearbeitete und polierte Restauration (Zahn 15). – Abb. 6: Der versorgte Zahn 15 bei einem weiteren Kontrolltermin nach einem Jahr.

Der 48-jährige Patient wurde vor sechs Monaten mit der Biodentine-Füllung (Septodont) an Zahn 15 versorgt (Abb. 1). Die Interimsfüllung sollte nun gegen eine definitive ausgetauscht werden. Die Nachexkavation der sehr tiefen okklusal-mesialen Kavität war problemlos möglich, eine Pulpaeröffnung konnte durch dieses zweizeitige Vorgehen vermieden werden. Die Abbildung 2 zeigt die mit der Polydentia LumiContrast-Teilmatrize in Kombination mit dem dazugehörigen Spannring einfach dargestellte Kavität unter Kofferdamisolierung. Die äußerst stabile und somit „knitterfreie“ Teilmatrize ließ sich einfach durch die Kontaktbereiche manipulieren und in Position bringen. Ein Vorteil dieses Matrizesystems ist die nahezu schwarze Farbe, die durch ein spezielles Einfärbeverfahren (keine Beschichtung!) der Metallträgerfolie erreicht wurde. Somit ergibt sich ein hervorragender Kontrast im Übergang zur Zahnhartsubstanz. Dies erleichtert die Kontrolle der zervikalen Abdichtung enorm, da keinerlei Spiegelungen in Metallfolien stören und eventuell eine perfekte Randabdichtung lediglich vortäuschen. Zervikal kam zur Abdichtung ein klassischer Holzkeil zur Anwendung.

die eine bessere proximale Abdichtung der Flanken ermöglichen, da sie die Teilmatrizenfolien besser an die Flanken der approximalen Präparationsflächen drücken. Dies war im vorliegenden Fall allerdings nicht erforderlich. Die **Abbildung 3** zeigt die mit Phosphorsäuregel konditionierte Kavität, die **Abbildung 4** die mit einem klassischen Mehrflaschenadhäsiv (OptiBond FL, Kerr) versiegelte Klebefläche. Die Restauration wurde mit einem Nano-hybridkomposit (Venus Diamond A3, Heraeus Kulzer) in schräg-diagonaler Schichttechnik aufgebaut, ausgearbeitet und poliert (**Abb. 5**). Die **Abbildung 6** zeigt denselben Zahn bei einem weiteren Kontrolltermin nach einem Jahr.
