# Form und Farbe – Determinanten auch bei Teilmatrizen?

Direkte Kompositrestaurationen können heute als eine bewährte Standardversorgungsform im Seitenzahnbereich angesehen werden.<sup>1,3</sup> Allerdings können sich die Versorgungen schon deutlich hinsichtlich Extension und Belastung unterscheiden, was somit durchaus einen Einfluss auf die Langzeitüberlebensfähigkeit haben kann. Von Prof. Dr. Claus-Peter Ernst, Mainz, Deutschland.

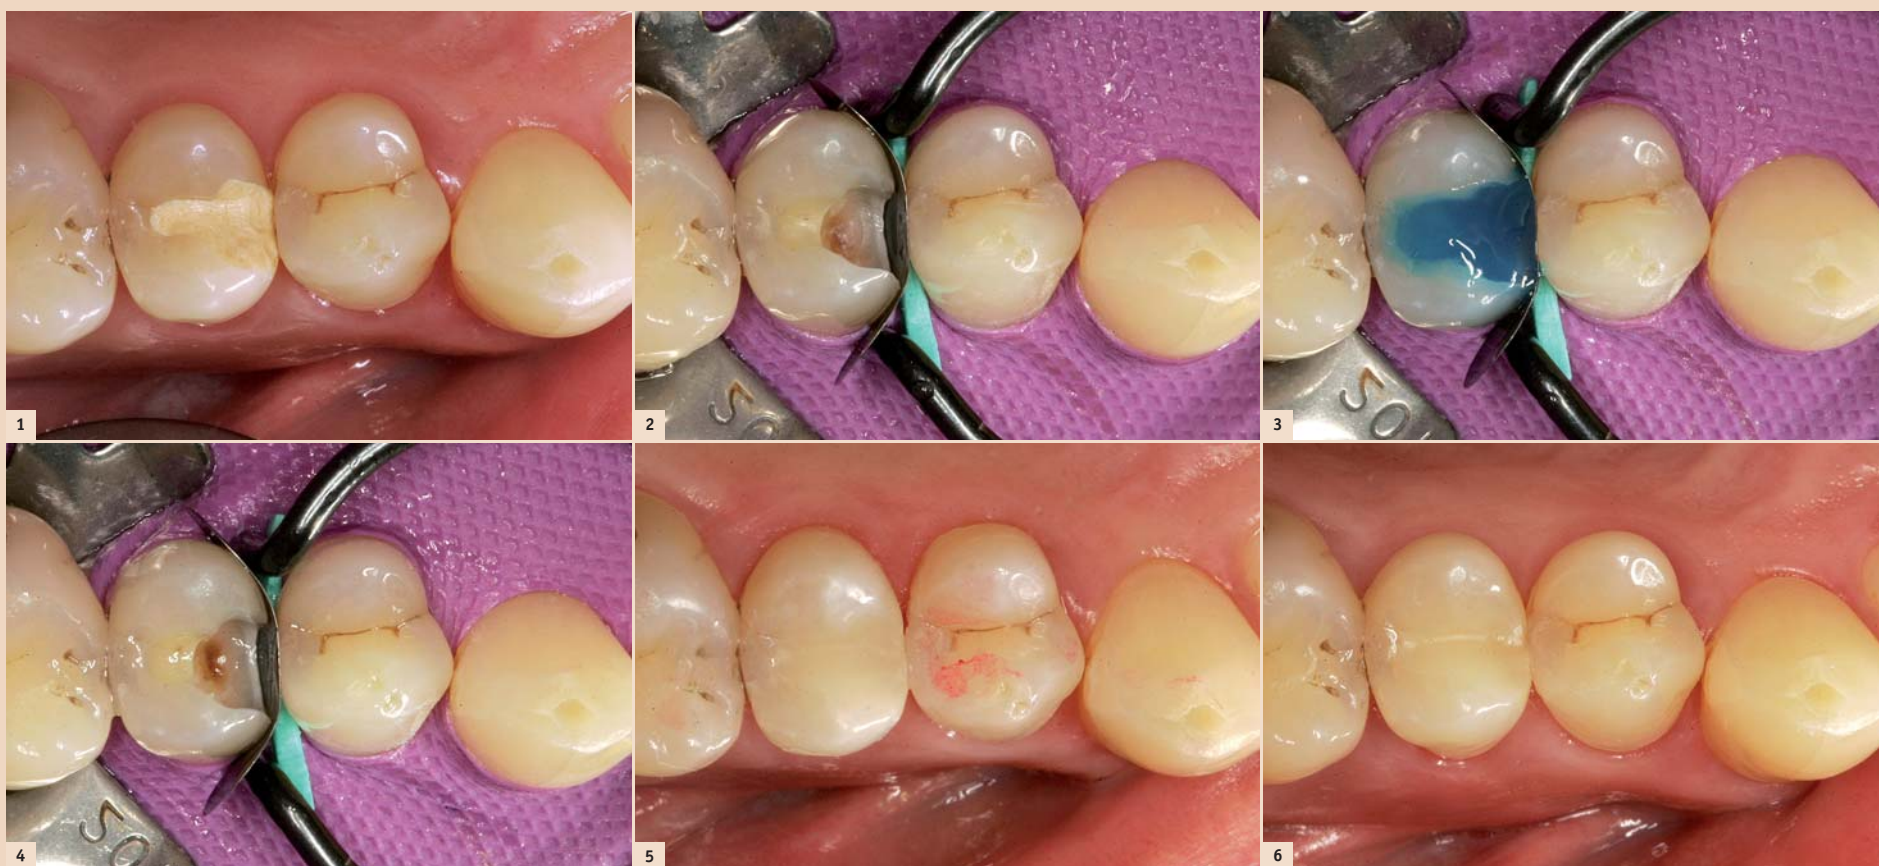
Abb. 1: Biodentine Interimsversorgung an Zahn 15. – Abb. 2: Die mit der Polydentia LumiContrast-Teilmatrize in Kombination mit dem dazugehörigen Spannrings einfach dargestellte Kavität unter Kofferdamisolierung. – Abb. 3: Konditionierung der Kavität mit Phosphorsäuregel. – Abb. 4: Versiegelung der Kavität mit einem klassischen Mehrflaschenadhäsiv. – Abb. 5: Ausgearbeitete und polierte Restauration (Zahn 15). – Abb. 6: Der versorgte Zahn 15 bei einem weiteren Kontrolltermin nach einem Jahr.

Der 48-jährige Patient wurde vor sechs Monaten mit der Biodentine-Füllung (Septodont) an Zahn 15 versorgt (Abb. 1). Die Interimsfüllung sollte nun gegen eine definitive ausgetauscht werden. Die Nachexkavation der sehr tiefen okklusal-mesialen Kavität war problemlos möglich, eine Pulpaeröffnung konnte durch dieses zweizeitige Vorgehen vermieden werden. Die Abbildung 2 zeigt die mit der Polydentia LumiContrast-Teilmatrize in Kombination mit dem dazugehörigen Spannrings einfach dargestellte Kavität unter Kofferdamisolierung. Die äußerst stabile und somit „knitterfreie“ Teilmatrize ließ sich einfach durch die Kontaktbereiche manipulieren und in Position bringen. Ein Vorteil dieses Matrizen-Systems ist die nahezu schwarze Farbe, die durch ein spezielles Einfärbefahren (keine Beschichtung!) der Metallträgerfolie erreicht wurde. Somit ergibt sich ein hervorragender Kontrast im Übergang zur Zahnhartsubstanz. Dies erleichtert die Kontrolle der zervikalen Abdichtung enorm, da keinerlei Spiegelungen in Metallfolien stören und eventuell eine perfekte Randabdichtung lediglich vortäuschen. Zervikal kam zur Abdichtung ein klassischer Holzkeil zur Anwendung.

Der LumiContrast-Spannrings kann in zwei Varianten verwendet werden: Zum einen so wie in der Abbildung zu sehen, entsprechend einem klassischen Garrison Silver-Spannrings. Es besteht aber zusätzlich die Möglichkeit, kleine dreiecksförmige Silikonhülsen aufzustecken,

die eine bessere proximale Abdichtung der Flanken ermöglichen, da sie die Teilmatrizenfolien besser an die Flanken der approximalen Präparationsflächen drücken. Dies war im vorliegenden Fall allerdings nicht erforderlich. Die **Abbildung 3** zeigt die mit Phosphorsäuregel konditionierte Kavität, die **Abbildung 4** die mit einem klassischen Mehrflaschenadhäsiv (OptiBond FL, Kerr) versiegelte Klebefläche. Die Restauration wurde mit einem Nano hybridkomposit (Venus Diamond A3, Heraeus Kulzer) in schräg-diagonaler Schichttechnik aufgebaut, ausgearbeitet und poliert (**Abb. 5**). Die **Abbildung 6** zeigt denselben Zahn bei einem weiteren Kontrolltermin nach einem Jahr.
