Glasionomerbasiertes Füllungssystem

# Zwölf-Monats-Pilotstudie bestätigt Studienergebnisse

| Dr. Ulrike Oßwald-Dame

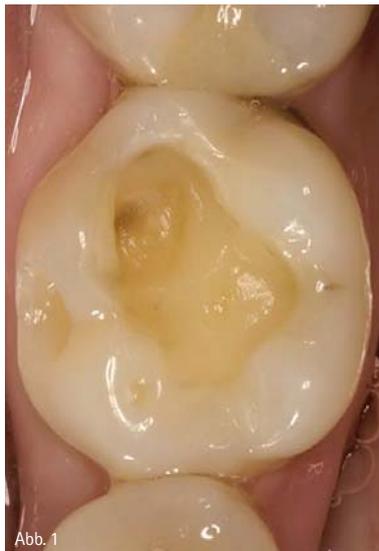
Abb. 1

Abb. 1: Präparation der Kavität. – Abb. 2: Fertige Restauration mit EQUIA.

Die Restaurationen erfolgten nach dem Entfernen der alten Füllungen und/oder der Behandlung von kariösen Läsionen entsprechend der Herstellerempfehlungen unter relativer Trockenlegung des Füllungsmaterials wurde der
