## Einfach tierisch menschlich

ZTM Rolf Aßmann aus Bad Hersfeld verbindet zahntechnische Kompetenz mit seinem Herz für Tiere.

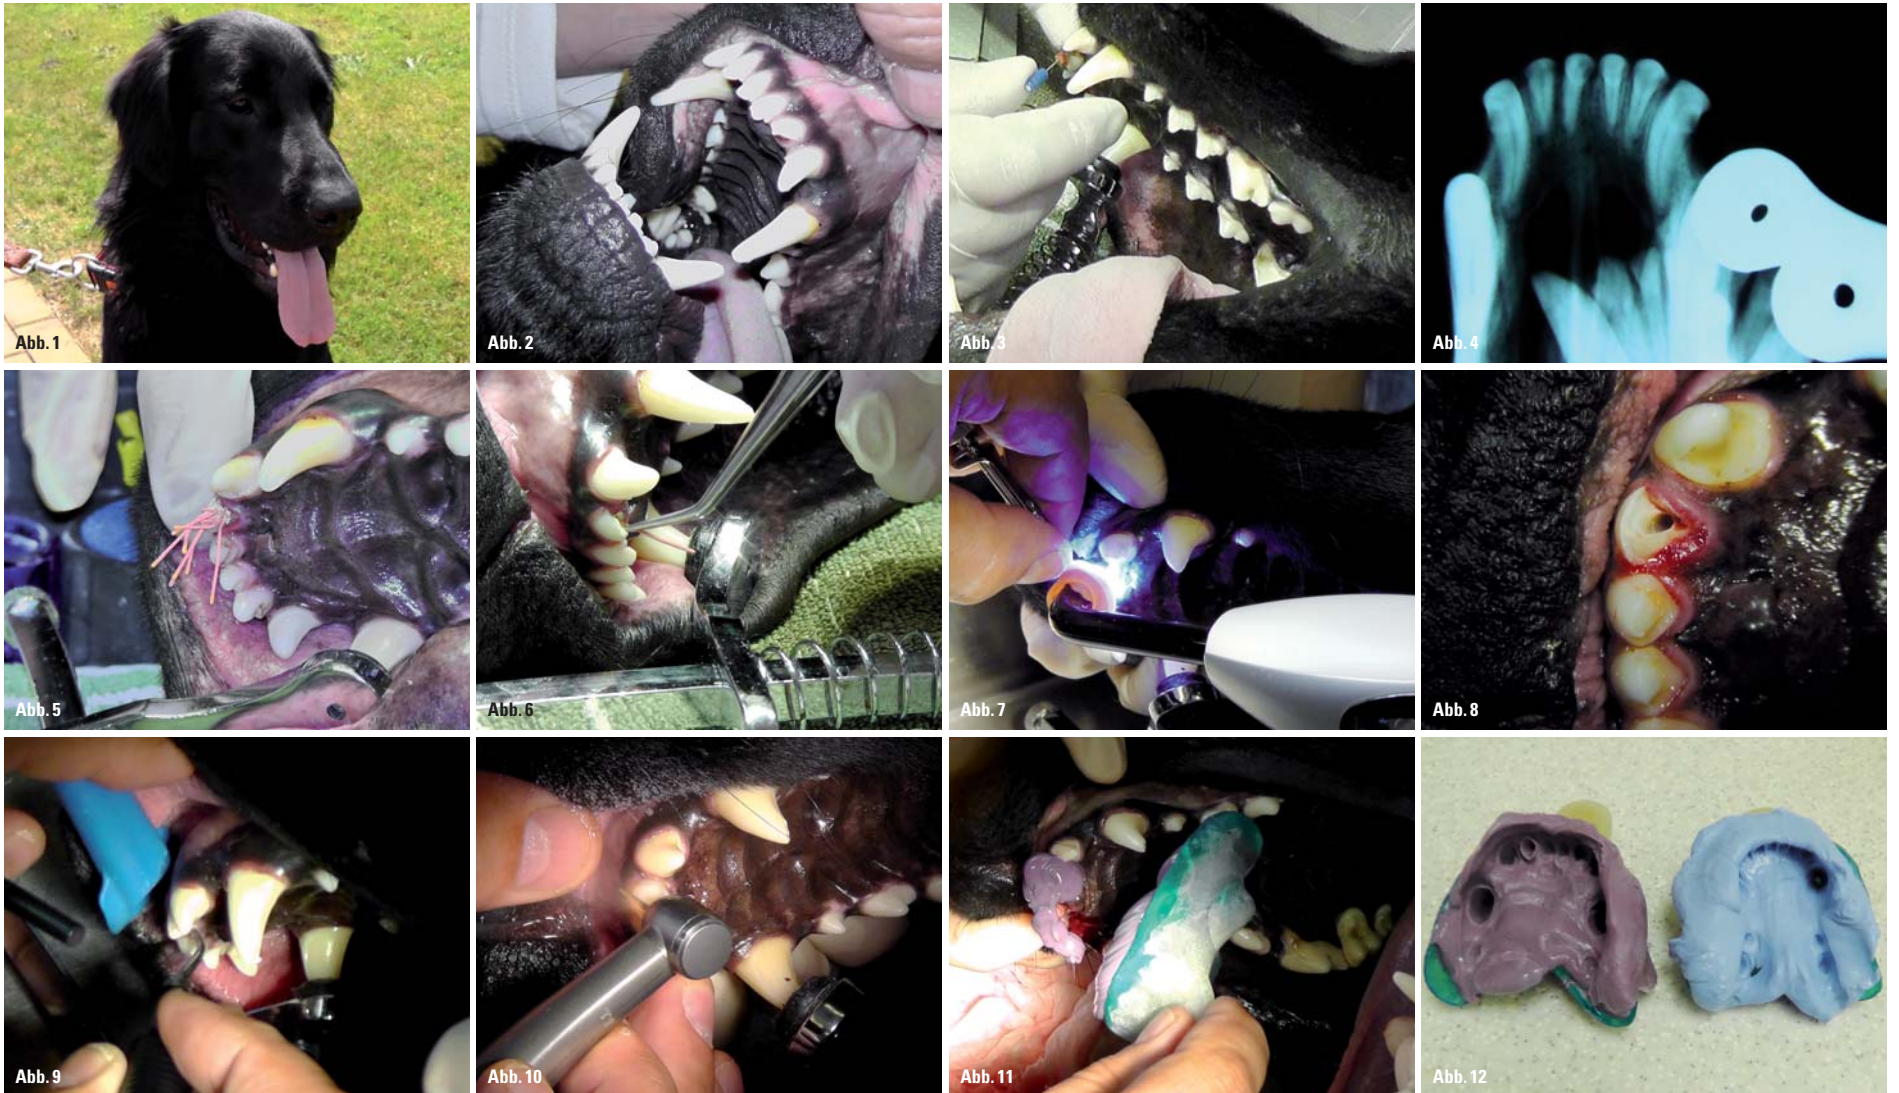
Abb. 1: Patient 1: „Lasty“ – ein Flat Coatet Retriever. – Abb. 2: Zahnschaden: zweiter oberer Schneidezahn ist frakturiert und die Pulpa liegt offen. – Abb. 3: Aufbereitung des Wurzelkanals nach Narkotisierung. – Abb. 4: Röntgenaufnahme Oberkiefer. – Abb. 5–8: Sorgfältige und vorsichtige Bearbeitung des beschädigten Schneidezahns samt Wurzel. – Abb. 9: Entfernung von Zahnstein. – Abb. 10: Konventionelles Schleifen mit einem Winkelhandstück. – Abb. 11 und 12: Abdrucknahme mit Impregum im Oberkiefer und Alginat im Unterkiefer.

schießen oder zum Schluss darüber hinausgeschossen sind, bleibt offen. Das muss jeder für sich entscheiden. Unser Patient, ein Flat Coatet Retriever und passionierter Taucher, zog sich bei einem seiner Tauchgänge den folgenden Zahnschaden zu (Abb. 2): Der zweite obere linke Schneidezahn war frakturiert und die Pulpa lag offen. Nachdem der Rüde in Narkose ge-

setzt war, wurde der Wurzelkanal so aufbereitet, dass in der weiteren Behandlung ein Glasfaserstift für einen Stiftaufbau aus Komposit gefertigt werden konnte (Abb. 3). Erschwert wurde das Ganze dadurch, dass der Retriever auf dem Rücken geröntgt werden musste (Abb. 4). Die Darstellung des Wurzelkanals wurde durch die Aufnahme von inzisal nach kaudal

etwas verfälscht. Optisch sah die Aufnahme gestauch aus. Gewissheit kam nach dem zweiten Röntgenvorgang. Wer noch keinen Schneide- oder auch Eckzahn eines Hundes aufbereitet hat, sollte darauf achten, dass der Wurzelkanal sichelförmig nach dorsal verläuft. Es muss mit größter Sorg-

falt und Fingerspitzengefühl gearbeitet werden, damit man die Wurzel nicht perforiert (Abb. 5–8). Eine Zahnsteinentfernung wurde gleich mit eingeschoben (Abb. 9). Der Zahn wurde konventionell mit einem Winkelhandstück geschliffen (Abb. 10), danach wurde, wie bei einer ganz normalen Sitzung, ein Faden gelegt und mit individuellen Abformlöffeln wurden Abdrücke genommen (Abb. 11 und 12) – mit Impregum im Oberkiefer und Alginat im Unterkiefer. Die Löffel wurden von einem schon vorhandenen Modell eines Artgenossen abgenommen. Die Menge der Abformmasse war für mich
