Einfach tierisch menschlich

ZTM Rolf Aßmann aus Bad Hersfeld verbindet zahntechnische Kompetenz mit seinem Herz für Tiere.

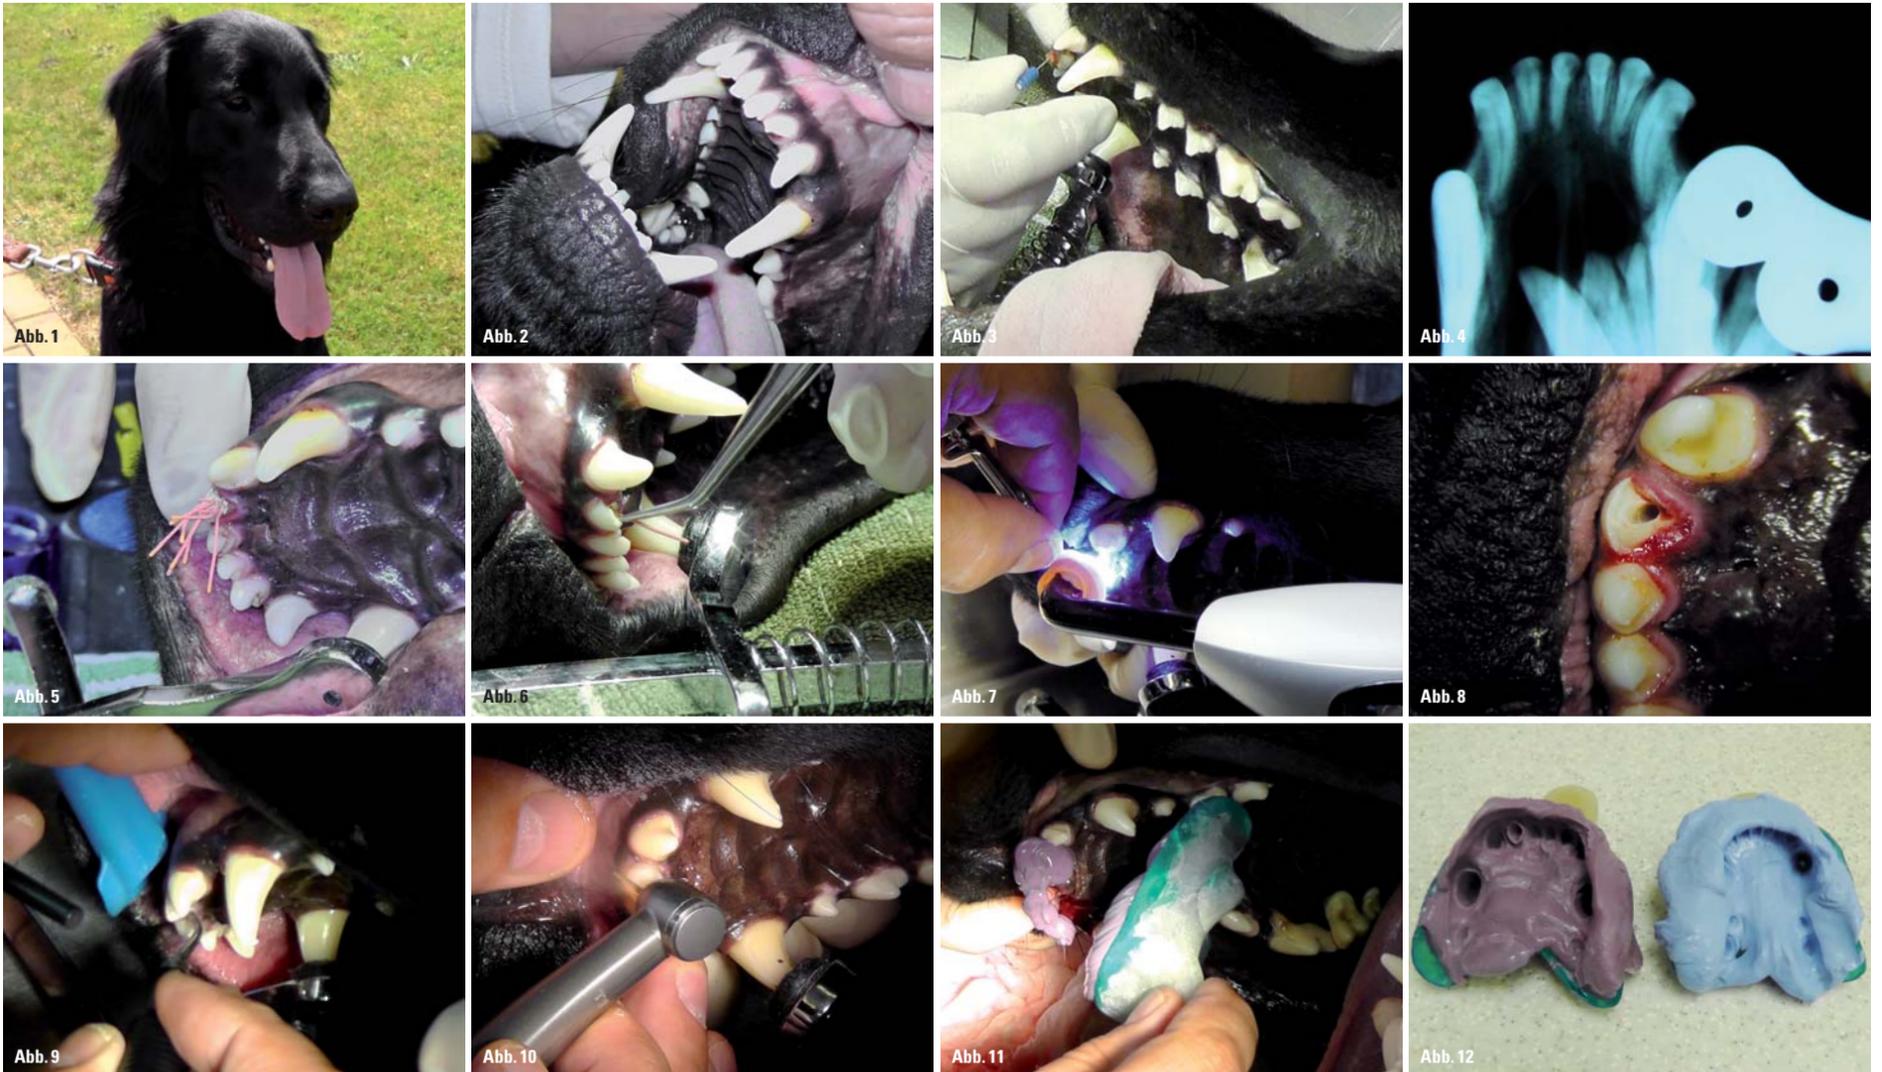
Abb. 1: Patient 1: „Lasty“ – ein Flat Coatet Retriever. – Abb. 2: Zahnschaden: zweiter oberer Schneidezahn ist frakturiert und die Pulpa liegt offen. – Abb. 3: Aufbereitung des Wurzelkanals nach Narkotisierung. – Abb. 4: Röntgenaufnahme Oberkiefer. – Abb. 5–8: Sorgfältige und vorsichtige Bearbeitung des beschädigten Schneidezahns samt Wurzel. – Abb. 9: Entfernung von Zahnstein. – Abb. 10: Konventionelles Schleifen mit einem Winkelhandstück. – Abb. 11 und 12: Abdrucknahme mit Impregum im Oberkiefer und Alginat im Unterkiefer.

schießen oder zum Schluss darüber hinausgeschossen sind, bleibt offen. Das muss jeder für sich entscheiden. Unser Patient, ein Flat Coatet Retriever und passionierter Taucher, zog sich bei einem seiner Tauchgänge den folgenden Zahnschaden zu (Abb. 2): Der zweite obere linke Schneidezahn war frakturiert und die Pulpa lag offen. Nachdem der Rüde in Narkose ge-

setzt war, wurde der Wurzelkanal so aufbereitet, dass in der weiteren Behandlung ein Glasfaserstift für einen Stiftaufbau aus Komposit gefertigt werden konnte (Abb. 3). Erschwert wurde das Ganze dadurch, dass der Retriever auf dem Rücken geröntgt werden musste (Abb. 4). Die Darstellung des Wurzelkanals wurde durch die Aufnahme von inzisal nach kaudal

etwas verfälscht. Optisch sah die Aufnahme gestauch aus. Gewissheit kam nach dem zweiten Röntgenvorgang. Wer noch keinen Schneide- oder auch Eckzahn eines Hundes aufbereitet hat, sollte darauf achten, dass der Wurzelkanal sichelförmig nach dorsal verläuft. Es muss mit größter Sorg-

falt und Fingerspitzengefühl gearbeitet werden, damit man die Wurzel nicht perforiert (Abb. 5–8). Eine Zahnsteinentfernung wurde gleich mit eingeschoben (Abb. 9). Der Zahn wurde konventionell mit einem Winkelhandstück geschliffen (Abb. 10), danach wurde, wie bei einer ganz normalen Sitzung, ein Faden gelegt und mit individuellen Abformlöffeln wurden Abdrücke genommen (Abb. 11 und 12) – mit Impregum im Oberkiefer und Alginat im Unterkiefer. Die Löffel wurden von einem schon vorhandenen Modell eines Artgenossen abgenommen. Die Menge der Abformmasse war für mich

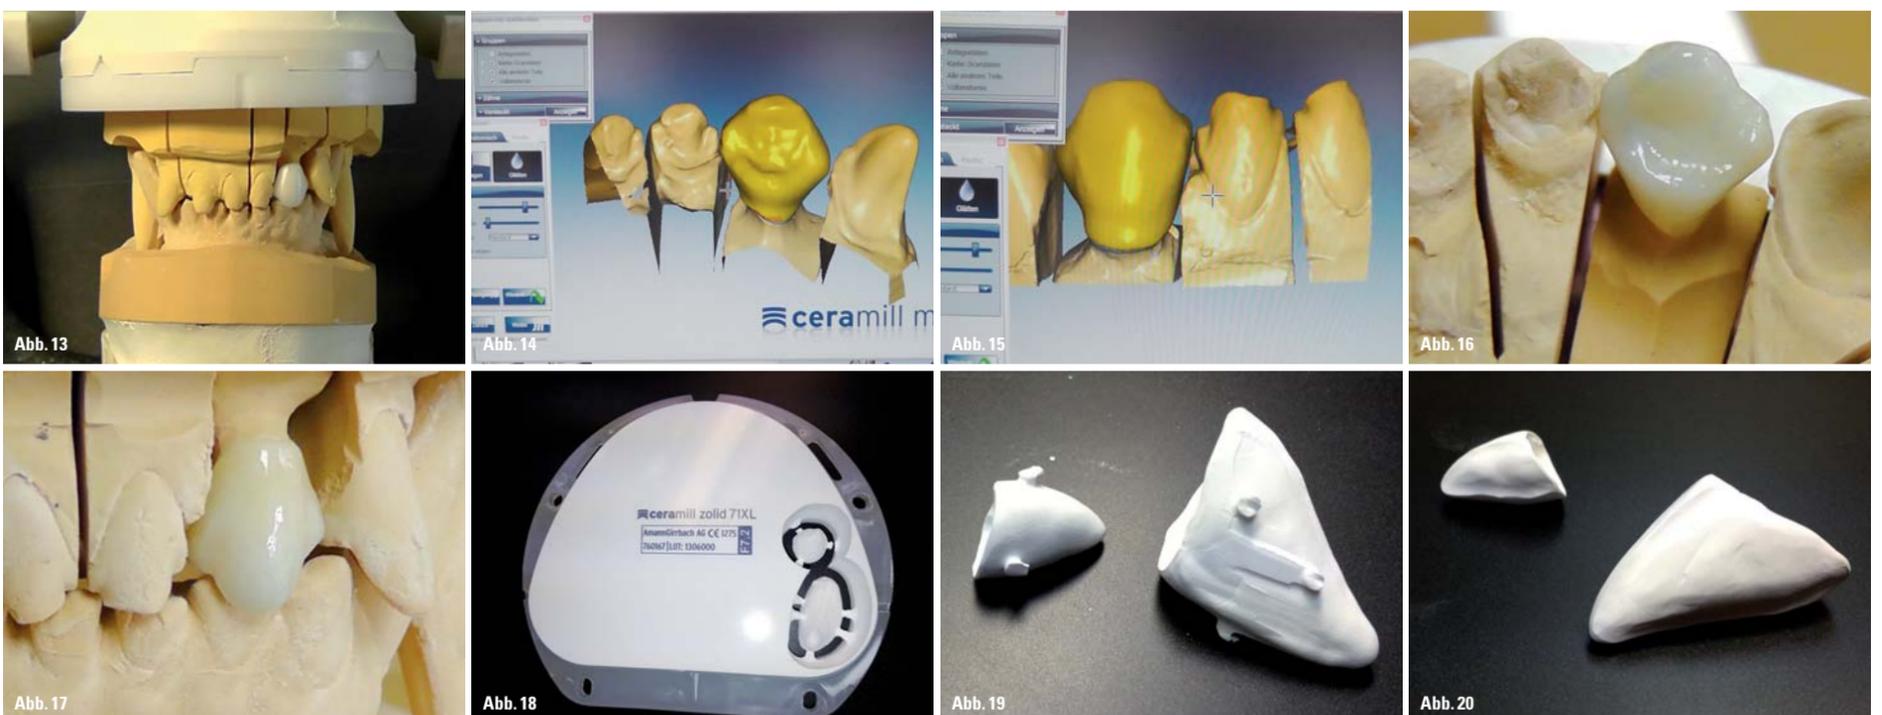
Abb. 13: Modellherstellung und Einartikulierung. – Abb. 14 und 15: Scan des Modells. – Abb. 16 und 17: Gefertigte Vollzirkkrone. – Abb. 18–20: Transluzentes und transparentes Material von Amann Girrbach.

neu. Nach der Modellherstellung und Einartikulierung (Abb. 13) wurde das Ganze gescannt (Abb. 14 und 15) und unter Berücksichtigung des Gegenbisses eine Vollzirkonkrone gefertigt (Abb. 16 und 17). Wir verarbeiteten ein Material von Amann Girrbach, sehr transparent und transparent (Abb. 18 bis 20). Diese Materialeigenschaften kamen uns hier sehr gelegen, da die Zahnfarbe in Richtung A1/A2 ging. Die Krone wurde aus Zolid gefertigt, weil es hier um Stabilität ging, und übertreiben wollten wir es ja auch nicht. Die Zahnfarben bei unseren vierbeinigen Freunden sind in der Regel A2 und heller, also brauchten wir nicht großartig einfärben. Fasziniert und begeistert

hat uns, dass nach 14 Tagen nicht mehr zu sehen war, dass hier eine Krone vorhanden ist. Die Gingiva hatte sich hervorragend adaptiert und jetzt nach gut vier Jahren Tragezeit sieht die Situation noch genauso aus. Wir waren die ersten,

die das Material bei einem Patienten testen durften. Wenn man jetzt die Beanspruchung, die hier wahrscheinlich doch etwas höher ist als bei einem herkömmlichen Patienten, in Betracht zieht, ist der Test recht positiv verlaufen.

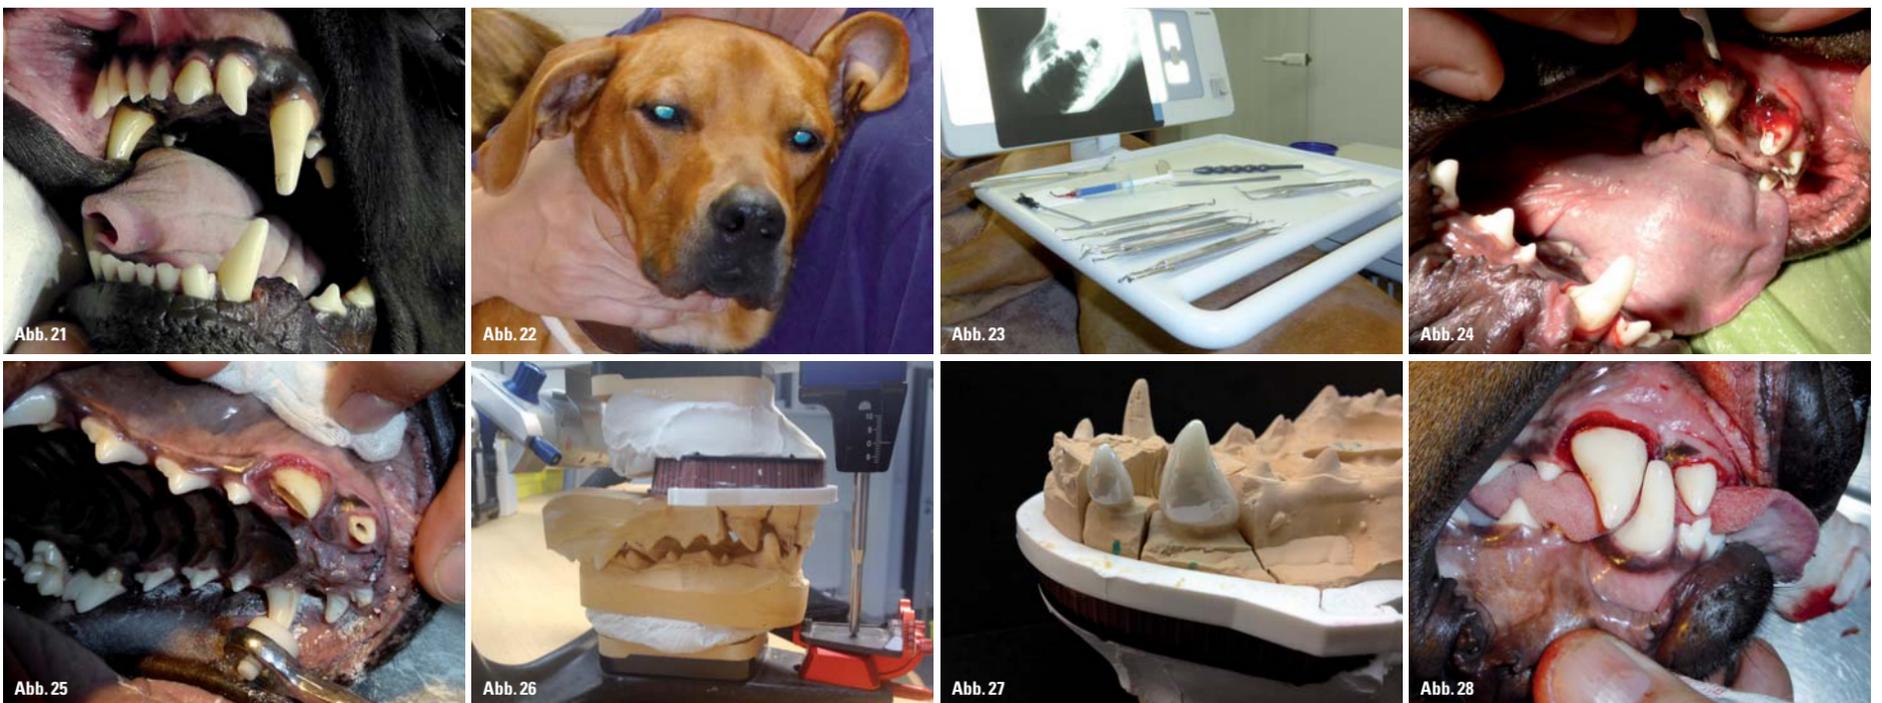
Abb. 21: Ein Ergebnis, das sich sehen lassen kann. – Abb. 22: Patient 2: Rhodesian Ridgeback Rüde. – Abb. 23: OP-Vorbereitung. – Abb. 24 und 25: Zahnschaden: komplette Zerstörung der Oberkieferfront. – Abb. 26 und 27: Hier werden die Größenverhältnisse klar, man beachte im Vergleich das Modelltray. – Abb. 28: Das Ergebnis erfüllt den hohen Anspruch.

fel benutzt. Bei diesem Fall wurde in Größendimensionen gearbeitet, die man so nicht kennt (Abb. 26 und 27). Die Zolidkronen wurden vor dem Sintern poliert und leicht eingefärbt, nach dem Sintern nur poliert, denn man hat ja einen gewissen Anspruch (Abb. 28). Nach jetzt etwas über zwei Jahren Tragezeit und extremer Beanspruchung ist die Arbeit noch vollkommen intakt, trotz etlichen zerkleinerten Kau- und Rinderknochen. Die Kronen wurden mit RelyX eingesetzt, damit eine gewisse Stabilität gewährleistet werden kann. Unter allen Beteiligten war das Frauchen wohl am glücklichsten (Abb. 29). Als Schlussbemerkung kann ich behaupten, dass wir einen gewissen Härtestest von Zirkon durchgeführt haben, ohne dieses vorher geahnt zu haben. Wir bleiben auf jeden Fall am Ball und werden über unsere Vierbeiner weiter berichten. Mal schauen, wie lange das gut geht. Wie im ersten Fall, so auch hier, gilt der Dank Zahnarzt Harald Wulkau aus Niederaula und der Tierarztpraxis Lang und Schuster aus Kirchheim. Die zahn-technische Ausführung wurde vom zahnatelier feinschliff aus Bad Hersfeld gefertigt. ZT

Zum Schluss bleibt die Frage offen, ob wir über das Ziel hinausgeschossen sind oder nicht. Das Ergebnis spricht für sich (Abb. 21): Dem Hund wurde eine Extraktion des Zahnes erspart, wodurch evtl. Probleme im Vorfeld schon ausgeschlossen worden sind. Nach Empfinden aller Beteiligten kamen wir also zu dem Fazit: das Ziel wurde erreicht! Wie das im Leben immer so spielt, kommt es manchmal dann noch heftiger: Unser Zahnarzt, der sich auf dieses Thema spezialisiert hat und es auch als Hobby ansieht, hat dann zwei Jahre später einem Rhodesian Ridgeback Rüden (Abb. 22 und 23) einen Eckzahn sowie Reißzahn mit jeweils einem Stiftaufbau gefertigt. Die Situation stellte sich so dar, dass die komplette Front im Oberkiefer zerstört war (Abb. 24 und 25), die Ursache ist bis heute unbekannt. Die Indikation sah vor, die Frontzähne zu entfernen und Stiftaufbauten auf Reißzahn sowie Eckzahn herzustellen. Hier haben wir Zirkonstifte gefertigt, die anschließend noch mit Keramik überpresst wurden, damit diese auch aus Stabilitätsgründen eingeklebt werden konnten. Die Extraktionswunden wurden vernäht, die Zähne aufbereitet, Fäden gelegt und das Ganze zur Abdrucknahme vorbereitet. Auch hier wurden schon von vorangegangenen Abdrücken anderer Fälle die Abdrucklöff-
