Einfach tierisch menschlich

ZTM Rolf Aßmann aus Bad Hersfeld verbindet zahntechnische Kompetenz mit seinem Herz für Tiere.

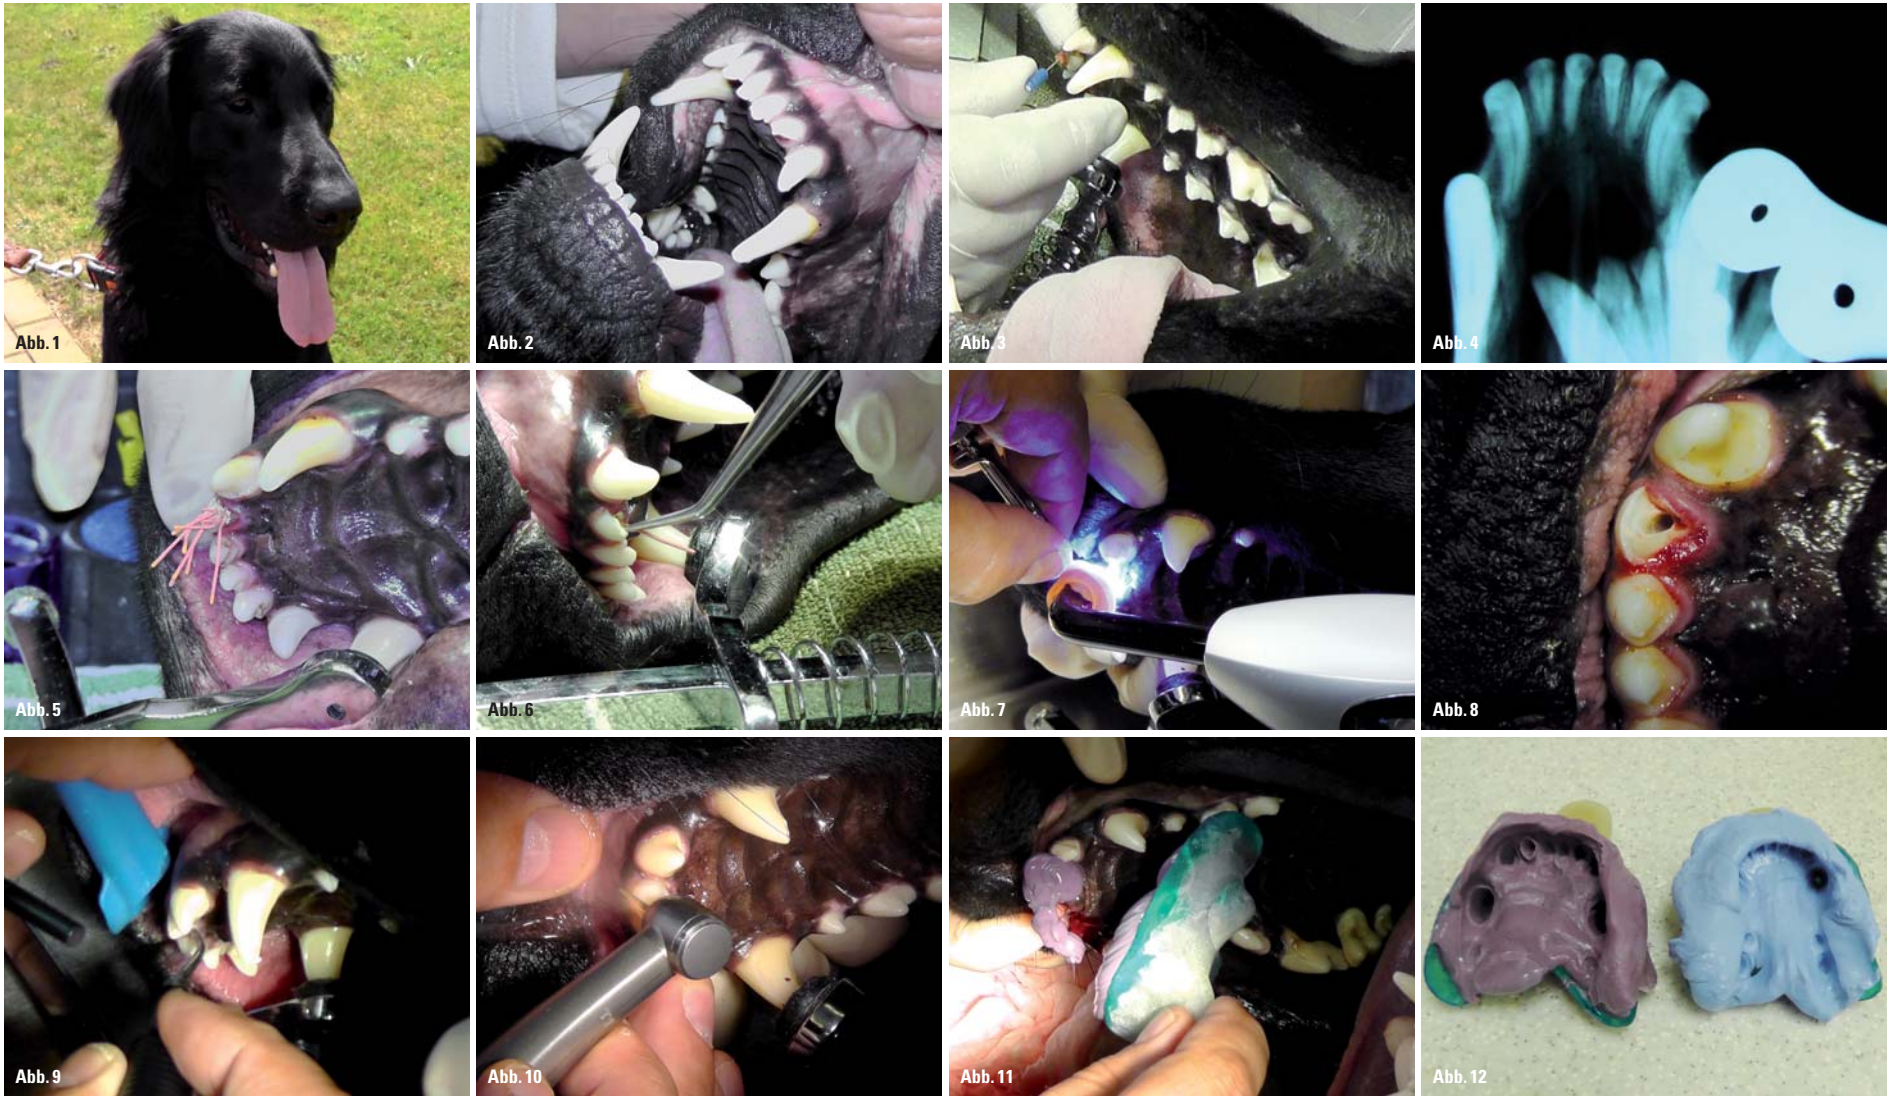
Abb. 1: Patient 1: „Lasty“ – ein Flat Coatet Retriever. – Abb. 2: Zahnschaden: zweiter oberer Schneidezahn ist frakturiert und die Pulpa liegt offen. – Abb. 3: Aufbereitung des Wurzelkanals nach Narkotisierung. – Abb. 4: Röntgenaufnahme Oberkiefer. – Abb. 5–8: Sorgfältige und vorsichtige Bearbeitung des beschädigten Schneidezahns samt Wurzel. – Abb. 9: Entfernung von Zahnstein. – Abb. 10: Konventionelles Schleifen mit einem Winkelhandstück. – Abb. 11 und 12: Abdrucknahme mit Impregum im Oberkiefer und Alginat im Unterkiefer.

schießen oder zum Schluss darüber hinausgeschossen sind, bleibt offen. Das muss jeder für sich entscheiden. Unser Patient, ein Flat Coatet Retriever und passionierter Taucher, zog sich bei einem seiner Tauchgänge den folgenden Zahnschaden zu (Abb. 2): Der zweite obere linke Schneidezahn war frakturiert und die Pulpa lag offen. Nachdem der Rüde in Narkose ge-

setzt war, wurde der Wurzelkanal so aufbereitet, dass in der weiteren Behandlung ein Glasfaserstift für einen Stiftaufbau aus Komposit gefertigt werden konnte (Abb. 3). Erschwert wurde das Ganze dadurch, dass der Retriever auf dem Rücken geröntgt werden musste (Abb. 4). Die Darstellung des Wurzelkanals wurde durch die Aufnahme von inzisal nach kaudal

etwas verfälscht. Optisch sah die Aufnahme gestauch aus. Gewissheit kam nach dem zweiten Röntgenvorgang. Wer noch keinen Schneide- oder auch Eckzahn eines Hundes aufbereitet hat, sollte darauf achten, dass der Wurzelkanal sichelförmig nach dorsal verläuft. Es muss mit größter Sorg-

falt und Fingerspitzengefühl gearbeitet werden, damit man die Wurzel nicht perforiert (Abb. 5–8). Eine Zahnsteinentfernung wurde gleich mit eingeschoben (Abb. 9). Der Zahn wurde konventionell mit einem Winkelhandstück geschliffen (Abb. 10), danach wurde, wie bei einer ganz normalen Sitzung, ein Faden gelegt und mit individuellen Abformlöffeln wurden Abdrücke genommen (Abb. 11 und 12) – mit Impregum im Oberkiefer und Alginat im Unterkiefer. Die Löffel wurden von einem schon vorhandenen Modell eines Artgenossen abgenommen. Die Menge der Abformmasse war für mich

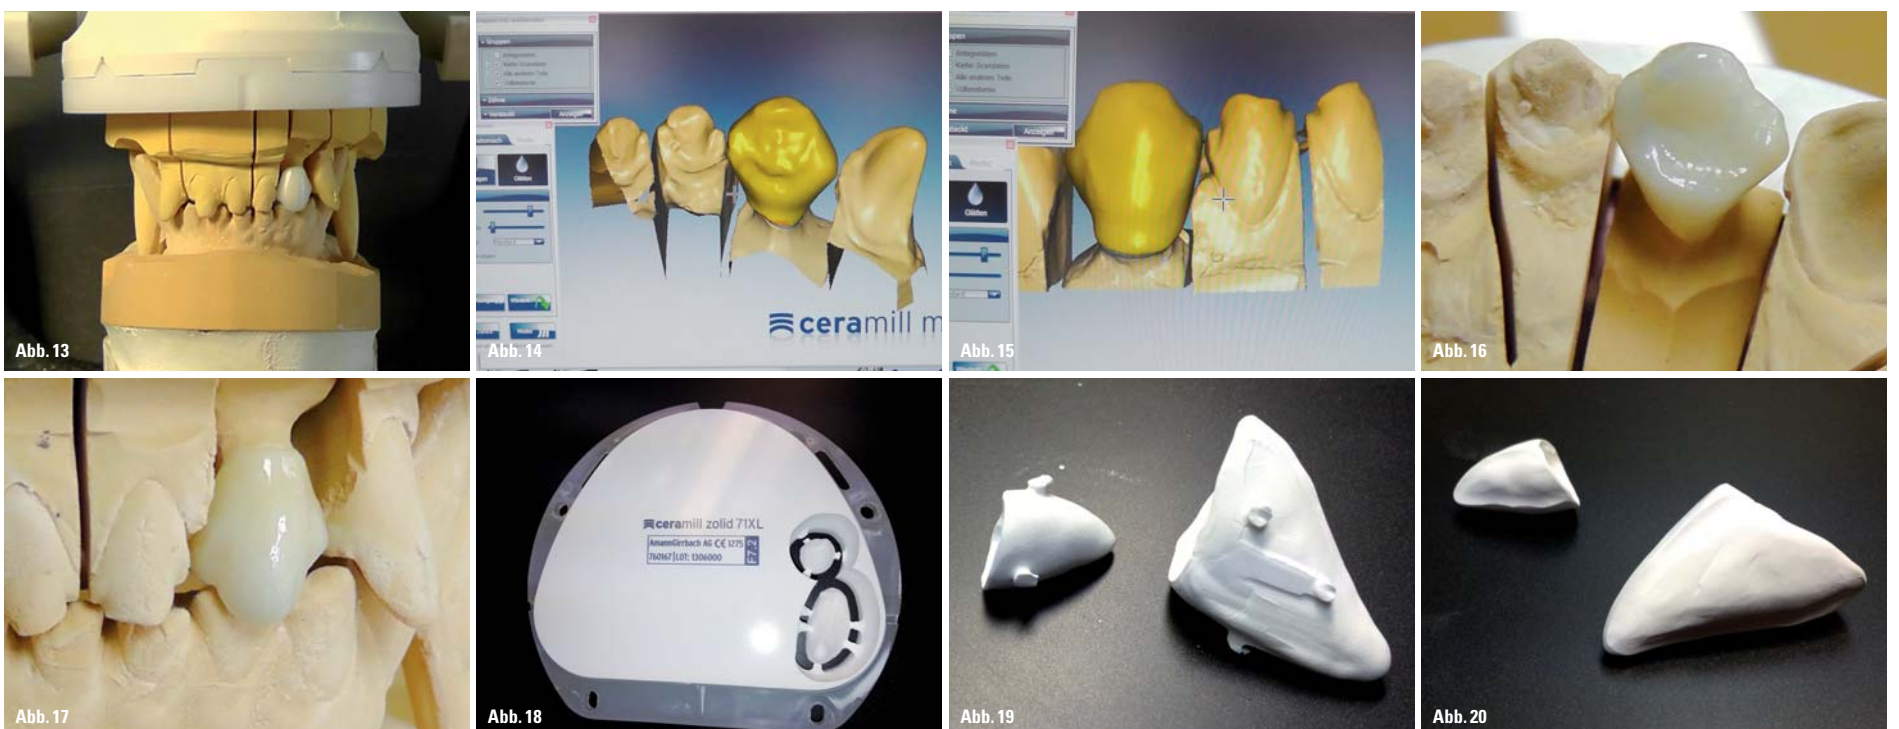
Abb. 13: Modellherstellung und Einartikulierung. – Abb. 14 und 15: Scan des Modells. – Abb. 16 und 17: Gefertigte Vollzirkonkrone. – Abb. 18–20: Transluzentes und transparentes Material von Amann Girrbach.

neu. Nach der Modellherstellung und Einartikulierung (Abb. 13) wurde das Ganze gescannt (Abb. 14 und 15) und unter Berücksichtigung des Gegenbisses eine Vollzirkonkrone gefertigt (Abb. 16 und 17). Wir verarbeiteten ein Material von Amann Girrbach, sehr transparent und transparent (Abb. 18 bis 20). Diese Materialeigenschaften kamen uns hier sehr gelegen, da die Zahnfarbe in Richtung A1/A2 ging. Die Krone wurde aus Zolid gefertigt, weil es hier um Stabilität ging, und übertreiben wollten wir es ja auch nicht. Die Zahnfarben bei unseren vierbeinigen Freunden sind in der Regel A2 und heller, also brauchten wir nicht großartig einfärben. Fasziniert und begeistert

hat uns, dass nach 14 Tagen nicht mehr zu sehen war, dass hier eine Krone vorhanden ist. Die Gingiva hatte sich hervorragend adaptiert und jetzt nach gut vier Jahren Tragezeit sieht die Situation noch genauso aus. Wir waren die ersten,

die das Material bei einem Patienten testen durften. Wenn man jetzt die Beanspruchung, die hier wahrscheinlich doch etwas höher ist als bei einem herkömmlichen Patienten, in Betracht zieht, ist der Test recht positiv verlaufen.

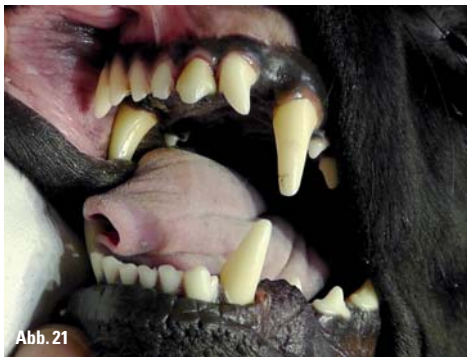
Abb. 21

Abb. 21: Ein Ergebnis, das sich sehen lassen kann. – Abb. 22: Patient 2: Rhodesian Ridgeback Rüde. – Abb. 23: OP-Vorbereitung. – Abb. 24 und 25: Zahnschaden: komplette Zerstörung der Oberkieferfront. – Abb. 26 und 27: Hier werden die Größenverhältnisse klar, man beachte im Vergleich das Modelltray. – Abb. 28: Das Ergebnis erfüllt den hohen Anspruch.

Zum Schluss bleibt die Frage offen, ob wir über das Ziel hinausgeschossen sind oder nicht. Das Ergebnis spricht für sich (Abb. 21): Dem Hund wurde eine Extraktion des Zahnes erspart, wodurch evtl. Probleme im Vorfeld schon ausgeschlossen worden sind. Nach Empfinden aller Beteiligten kamen wir also zu dem Fazit: das Ziel wurde erreicht! Wie das im Leben immer so spielt, kommt es manchmal dann noch heftiger: Unser Zahnarzt, der sich auf dieses Thema spezialisiert hat und es auch als Hobby ansieht, hat dann zwei Jahre später einem Rhodesian Ridgeback Rüden (Abb. 22 und 23) einen Eckzahn sowie Reißzahn mit jeweils einem Stiftaufbau gefertigt. Die Situation stellte sich so dar, dass die komplette Front im Oberkiefer zerstört war (Abb. 24 und 25), die Ursache ist bis heute unbekannt. Die Indikation sah vor, die Frontzähne zu entfernen und Stiftaufbauten auf Reißzahn sowie Eckzahn herzustellen. Hier haben wir Zirkonstifte gefertigt, die anschließend noch mit Keramik überpresst wurden, damit diese auch aus Stabilitätsgründen eingeklebt werden konnten. Die Extraktionswunden wurden vernäht, die Zähne aufbereitet, Fäden gelegt und das Ganze zur Abdrucknahme vorbereitet. Auch hier wurden schon von vorangegangenen Abdrücken anderer Fälle die Abdrucklöff-

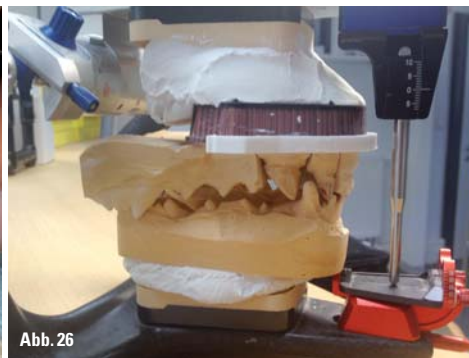
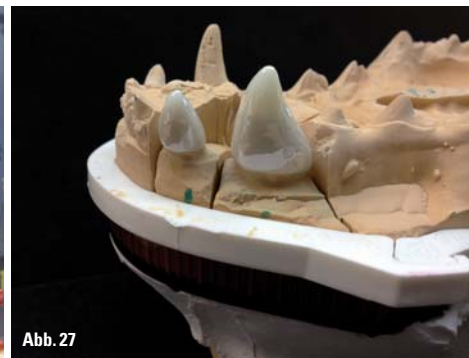
Abb. 26

fel benutzt. Bei diesem Fall wurde in Größendimensionen gearbeitet, die man so nicht kennt (Abb. 26 und 27). Die Zolidkronen wurden vor dem Sintern poliert und leicht eingefärbt, nach dem Sintern nur poliert, denn man hat ja einen gewissen Anspruch (Abb. 28). Nach jetzt etwas über zwei Jahren Tragezeit und extremer Beanspruchung ist die Arbeit noch vollkommen intakt, trotz etlichen zerkleinerten Kau- und Rinderknochen. Die Kronen wurden mit RelyX eingesetzt, damit eine gewisse Stabilität gewährleistet werden kann. Unter allen Beteiligten war das Frauchen wohl am glücklichsten (Abb. 29). Als Schlussbemerkung kann ich behaupten, dass wir einen gewissen Härtestest von Zirkon durchgeführt haben, ohne dieses vorher geahnt zu haben. Wir bleiben auf jeden Fall am Ball und werden über unsere Vierbeiner weiter berichten. Mal schauen, wie lange das gut geht. Wie im ersten Fall, so auch hier, gilt der Dank Zahnarzt Harald Wulkau aus Niederaula und der Tierarztpraxis Lang und Schuster aus Kirchheim. Die zahn-technische Ausführung wurde vom zahnatelier feinschliff aus Bad Hersfeld gefertigt. ZT
