Mechanisches Biofilmmanagement auf Titanimplantaten

Die Implantatoberflächendekontamination und Modifikation der rauen Implantatoberflächen stellen große Herausforderungen dar. Von Dr. Gordon John.

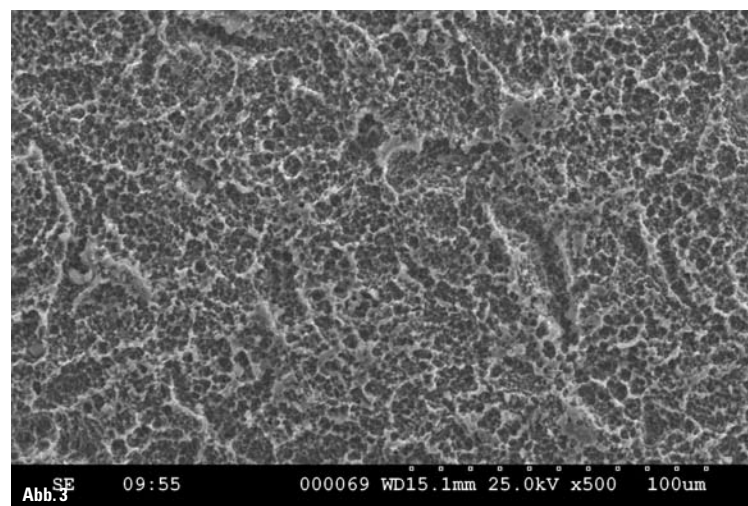
Abb. 3

Abb. 3: Rasterelektronenmikroskopische Aufnahme einer säuregeätzten und gestrahlten Titanoberfläche (Promote®, CAMLOG Vertriebs GmbH, Wimsheim) in 500-facher Vergrößerung. – Abb. 4: Rasterelektronenmikroskopische Aufnahme nach Behandlung einer Promote®-Oberfläche mit der Hans K Titan-Reinigungsbürste (HK RB-Line 5, Kentzler-Kaschner Dental GmbH, Ellwangen) in 500-facher Vergrößerung. Die Makro- und Mikroporositäten werden in eine glatte Oberfläche überführt, die ähnlich einer maschinerten Titanimplantatoberfläche erscheint.

Oberflächenstruktur und Qualität nach der Bearbeitung hat. Eigene rasterelektronenmikroskopische Untersuchungen zeigten, dass durch diese Bearbeitung der Titanoberfläche die ursprünglich rauhe (Abb. 3) in eine Art maschinerte Oberfläche überführt wird (Abb. 4 und 5). Der Substanzabtrag ist bei dieser Methode deutlich geringer als bei der klassischen Implantatplastik, aber ausreichend, um die Titanoxidschicht zu erneuern. Es wird nur die Rauheit weggenommen. Makrostrukturen, wie Gewindegänge, können mit dieser Methode nicht abgetragen werden. Durch diesen, im Vergleich zur Implantatplastik, schonenderen Substanzabtrag werden die Implantate nur minimal verändert (Abb. 6). In vitro zeigen sich mit diesen Bürstchen vollständige Dekontaminationen der Implantatoberfläche. Klinische Studien liegen derzeit noch nicht vor. **PN**
