Mechanisches Biofilmmanagement auf Titanimplantaten

Die Implantatoberflächendekontamination und Modifikation der rauen Implantatoberflächen stellen große Herausforderungen dar. Von Dr. Gordon John.

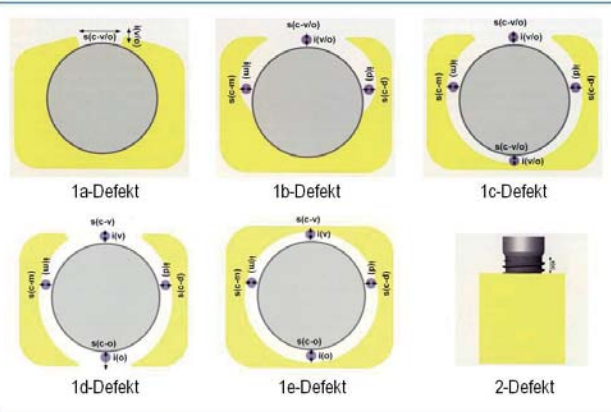
Abb. 1

Abb. 1: Klinische Defektklassifikation nach Schwarz et al., wobei die Klasse 1-Defekte intraossäre Defektkomponenten verschiedener Formen beschreiben, währenddessen der Klasse 2-Defekt eine suprakrestale Komponente darstellt. – Abb. 2: Titanbürsten mit flexiblem Bürstern und radiär abgehenden Titanborsten (a und b), Hans K RB-Line 5 mit Borsten an der Spitze (c). Die Bürste (a) zeigt, dass bei Bürsten mit radiär abgehenden Borsten bei seitlicher Kräfteinwirkung der flexible Bürstern den Anpressdruck abfedert.

Periimplantitistherapien sind dementsprechend zielgerichtet auf eine Dekontamination der Implantatoberflächen. Schwarz et al. beschrieben die typischen knöchernen Defekte, die im Zusammenhang mit Periimplantitiden auftreten³ (Abb. 1) und ordneten diesen Defekten Therapieoptionen zu, die vorhersagbare Ergebnisse liefern. Insbesondere der Klasse 2-Defekt, der eine suprakrestale Defektkomponente beschreibt, ist mit den derzeit zur Verfügung stehenden Materialien und Therapieformen nicht regenerativ erfolgreich zu behandeln. Hier steht vielmehr eine resektive Therapie im Vordergrund, die eine möglichst vollständige Entfernung der Biofilmannteile, die Schaffung guter Hygienefähigkeit der interimplantären Räume, die Reduktion der Taschentiefen und, insofern möglich, die Schaffung einer neuen biokompatiblen Oberfläche durch Erneuerung der Titanoxidschicht erreicht. Romeo et al. definierten folgende Ziele einer Periimplantitistherapie an suprakrestalen Defekten⁴:

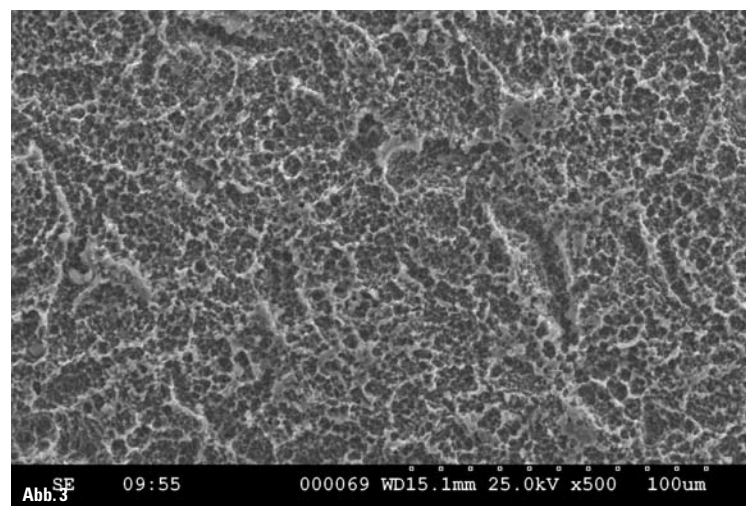
Abb. 3

Abb. 3: Rasterelektronenmikroskopische Aufnahme einer säuregeätzten und gestrahlten Titanoberfläche (Promote®, CAMLOG Vertriebs GmbH, Wimsheim) in 500-facher Vergrößerung. – Abb. 4: Rasterelektronenmikroskopische Aufnahme nach Behandlung einer Promote®-Oberfläche mit der Hans K Titan-Reinigungsbürste (HK RB-Line 5, Kentzler-Kaschner Dental GmbH, Ellwangen) in 500-facher Vergrößerung. Die Makro- und Mikroporositäten werden in eine glatte Oberfläche überführt, die ähnlich einer maschinerten Titanimplantatoberfläche erscheint.

Oberflächenstruktur und Qualität nach der Bearbeitung hat. Eigene rasterelektronenmikroskopische Untersuchungen zeigten, dass durch diese Bearbeitung der Titanoberfläche die ursprünglich rauhe (Abb. 3) in eine Art maschinerte Oberfläche überführt wird (Abb. 4 und 5). Der Substanzabtrag ist bei dieser Methode deutlich geringer als bei der klassischen Implantatplastik, aber ausreichend, um die Titanoxidschicht zu erneuern. Es wird nur die Rauheit weggenommen. Makrostrukturen, wie Gewindegänge, können mit dieser Methode nicht abgetragen werden. Durch diesen, im Vergleich zur Implantatplastik, schonenderen Substanzabtrag werden die Implantate nur minimal verändert (Abb. 6). In vitro zeigen sich mit diesen Bürstchen vollständige Dekontaminationen der Implantatoberfläche. Klinische Studien liegen derzeit noch nicht vor. **PN**

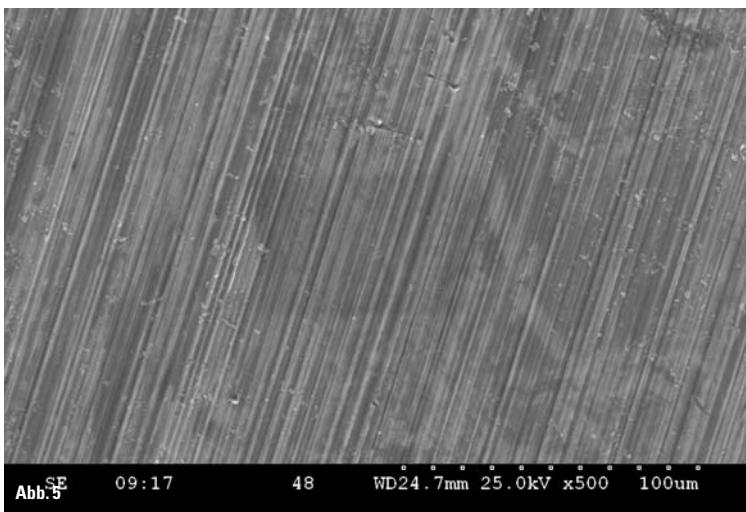
Abb. 5: Rasterelektronenmikroskopische Aufnahme einer industriell gefertigten, maschinieren Titanoberfläche in 500-facher Vergrößerung. Charakteristisch sind die feinen, parallel verlaufenden Rillen. – Abb. 6: CAMLOG-Implantat im Kunststoffkiefer bei Simulation einer periimplantären Defektsituation. Der untere Anteil zeigt die unbehandelte Promote®-Oberfläche, die sich grau und matt darstellt. Der obere Anteil des Implantates wurde bereits mit der Hans K RB-Line 5-Bürste bearbeitet. Die Oberfläche erscheint nach Bürstung deutlich glänzend.
