Die interne Sinusbodenelevation mit IntraLift

Durchführung bei gleichzeitiger Implantation in Regio 26

Dr. med. dent. Henrik-Christian Hollay/München

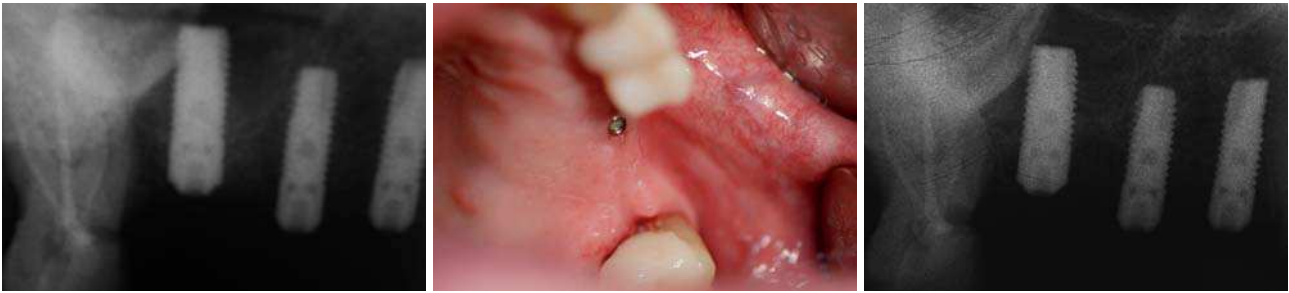
Abb. 12: Zahnfilm zur radiologischen Kontrolle des Ergebnisses der Sinusbodenelevation. – **Abb. 13:** Röntgenkontrolle nach sechsmonatiger Einheilphase. – **Abb. 14:** Klinisches Bild des Operationsfelds nach sechsmonatiger Einheilphase.

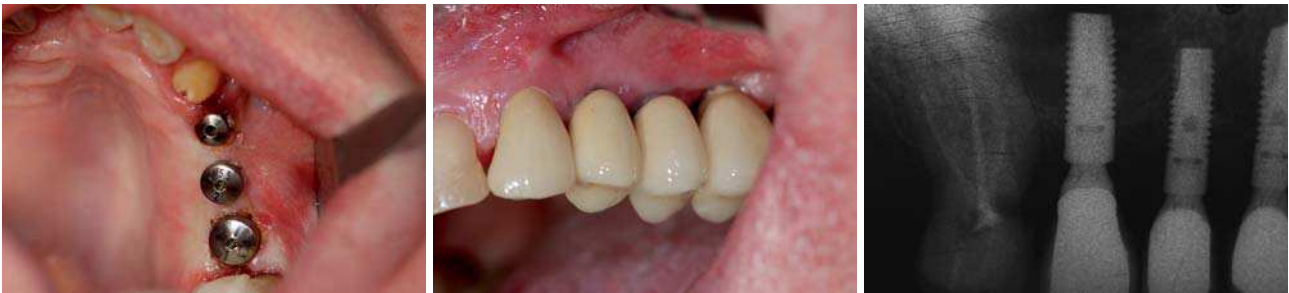
Abb. 15: Eingebroughte Sulkusformer nach Freilegung. – **Abb. 16:** Fertige Versorgung mit Vollkeramikronen. – **Abb. 17:** Radiologische Kontrolle, ca. sechs Monate nach der definitiven Versorgung.

Nach sechs Monaten Einheilzeit wurden die Implantate mit dem Diodenlaser freigelegt und Sulkusformer eingebracht. Die Abformung erfolgte eine Woche später. Die Implantate 24 und 25 wurden mit Zirkoniumdioxidkeramik-Abutments (ZirDesign, Astra Tech), das Implantat 26 mit einem Titan-Abutment (TiDesign, Astra Tech) versorgt. In der Folge wurden Vollkeramikronen für

Zahn 23 sowie die Implantatabutments 24, 25 und 26 angefertigt. Die Gerüste der Kronen wurden mit der CEREC 3MC XL-Schleifeinheit (Sirona) aus VITA In-Ceram 2000 YZ-Blöcken der Größe 20/19 im CAD/CAM-Verfahren ausgefräst und anschließend mit VITA VM9-Keramik verblendet. Definitiv eingegliedert wurden die Kronen Ende Juli 2008 mit Maxcem (KerrHawe). ■
