Die interne Sinusbodenelevation mit IntraLift

Durchführung bei gleichzeitiger Implantation in Regio 26

Dr. med. dent. Henrik-Christian Hollay/München

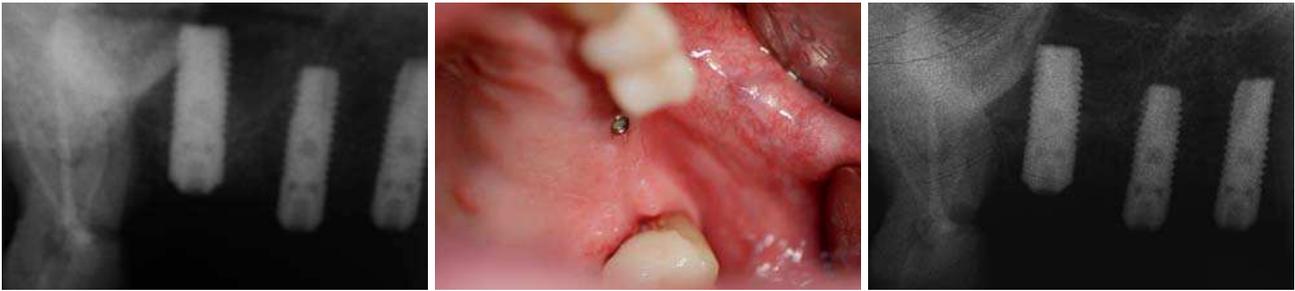
Abb. 12: Zahnfilm zur radiologischen Kontrolle des Ergebnisses der Sinusbodenelevation. – **Abb. 13:** Röntgenkontrolle nach sechsmonatiger Einheilphase. – **Abb. 14:** Klinisches Bild des Operationsfelds nach sechsmonatiger Einheilphase.

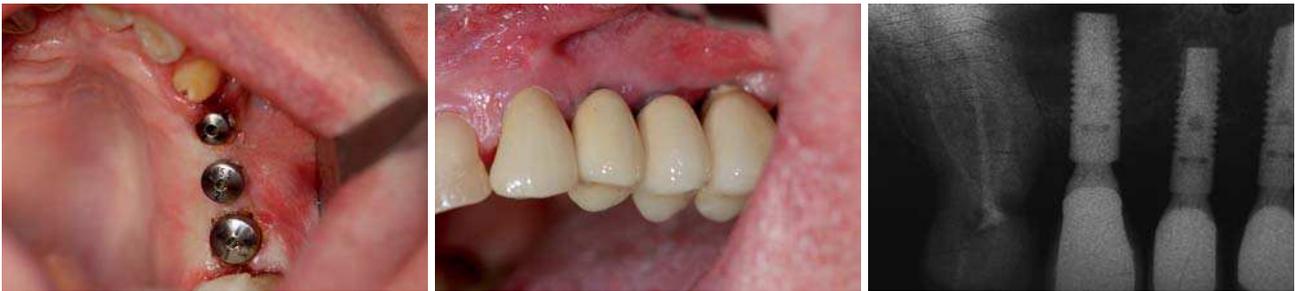
Abb. 15: Eingebraachte Sulkusformer nach Freilegung. – **Abb. 16:** Fertige Versorgung mit Vollkeramikronen. – **Abb. 17:** Radiologische Kontrolle, ca. sechs Monate nach der definitiven Versorgung.

Nach sechs Monaten Einheilzeit wurden die Implantate mit dem Diodenlaser freigelegt und Sulkusformer eingebracht. Die Abformung erfolgte eine Woche später. Die Implantate 24 und 25 wurden mit Zirkoniumdioxidkeramik-Abutments (ZirDesign, Astra Tech), das Implantat 26 mit einem Titan-Abutment (TiDesign, Astra Tech) versorgt. In der Folge wurden Vollkeramikronen für

Zahn 23 sowie die Implantatabutments 24, 25 und 26 angefertigt. Die Gerüste der Kronen wurden mit der CEREC 3MC XL-Schleifeinheit (Sirona) aus VITA In-Ceram 2000 YZ-Blöcken der Größe 20/19 im CAD/CAM-Verfahren ausgefräst und anschließend mit VITA VM9-Keramik verblendet. Definitiv eingegliedert wurden die Kronen Ende Juli 2008 mit Maxcem (KerrHawe). ■
