Hochwertige Endodontie – in den Praxisalltag integriert

Lotte Eisenkolb, M.Sc.

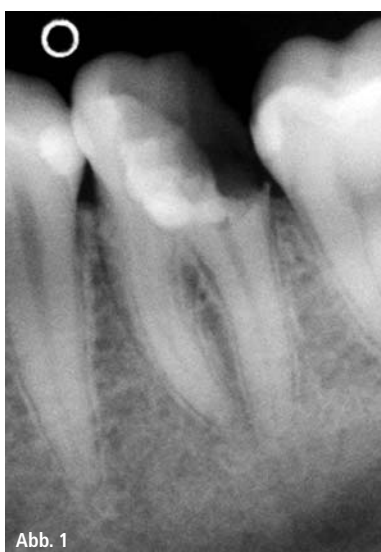
Abb. 1

Abb. 1: Ausgangsaufnahme. Ausgedehnte insuffiziente Glasionomerfüllung, keine sensible Reaktion auf thermische oder elektrische Reizung, keine apikale Aufhellung. – **Abb. 2:** Kavität. Verlauf des natürlichen Pulpenkammerbodens iatrogen verändert, plane Fläche.

war sie unauffällig und unterstand keiner Medikation. Die eingehende Untersuchung ergab einen retinierten Zahn 28, eine Sekundärkaries an 22 sowie eine ausgedehnte insuffiziente Glasionomerfüllung an 36. Im angefertigten Orthopantomogramm und Zahnfilm war ersichtlich, dass diese den gesamten Raum des Pulpenkavums einnahm und an den Zustand nach Pulpotomie erinnerte. Der Zahn reagierte weder auf thermische noch auf elektrische Reizung sensibel. Eine apikale Aufhellung war nicht sichtbar (Abb. 1). Aufgrund der Pulpanekrose musste der Zahn endodontisch therapiert werden. Nach Entfernung der Füllung wurde 36 mittels eines All-in-one-Adhäsivsystems und eines gebräuchlichen Kompositmaterials für die Aufnahme eines Kofferdams wieder aufgebaut. Unter Kofferdamisolation wurde die Zugangskavität präpariert. Drei Kanaleingänge (mb, ml, d) konnten gefunden und mithilfe von Gates-Glidden-Bohrern erweitert werden. Der Verlauf des natürlichen Pulpenkammerbodens war bereits iatrogen verändert worden und stellte sich als plane Fläche dar (Abb. 2). In dieser ersten Sitzung wurden die Wurzelkanäle lediglich manuell bis ISO 25 unter Natriumhypochloridspülung (5,25 %) instrumentiert und eine
