Oberkieferfrontversorgung mit Presskeramikveneers

Autoren_Dr. Sven Egger, M.Sc., M.Sc., ZT Teuta Selimi, Zahntechnik Wermuth AG

In diesem Beitrag wird die Behandlung einer 30-jährigen Patientin mit guter allgemeiner Gesundheit vorgestellt. Die Ausgangssituation in diesem Patientenfall zeigt zwei mittlere obere Frontzähne mit ausgeprägten weißen Flecken (Fluoroseflecken). Zahn 12 zeigt eine Abrasionsfacette und eine leichte (traumatisch bedingte) Deformation. Es liegen generalisiert leichte Fluoroseverfärbungen vor.

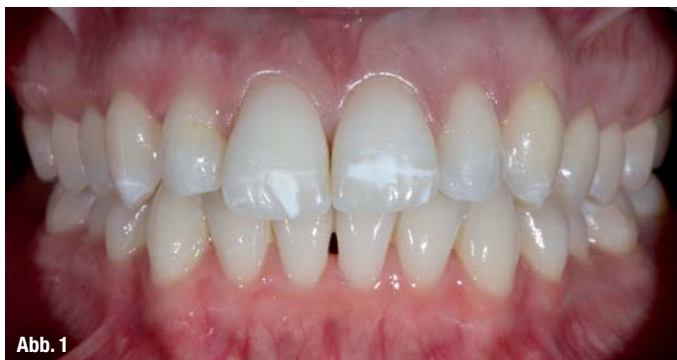
Abb. 1 _Regelmäßiger Gingivasaum, wohlgeformte Interdentalpapillen, Biotyp mit dünner Gewebestärke im OK und UK.

Im Ober- und Unterkiefer sind ein regelmäßiger Gingivasaum sowie wohlgeformte Interdentalpapillen zu erkennen (Abb. 1). Es liegt ein Biotyp mit dünner Gewebestärke vor. Die Patientin verfügt über eine mittelstark geformte und hypermobile

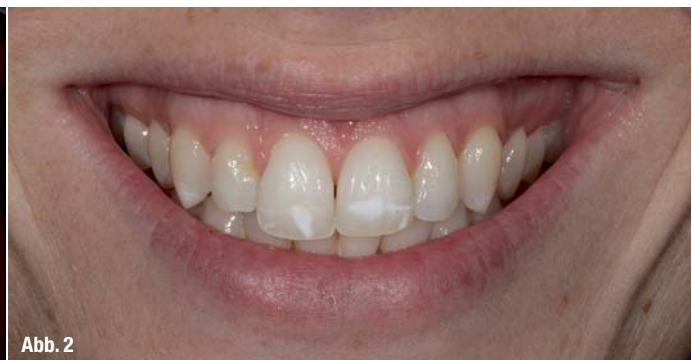
Abb. 2 _Mittelstark geformte, hypermobile Oberlippe, hohe Lachlinie (Zahnfleischlächeln).

Oberlippe (Abb. 2). Es liegt eine hohe Lachlinie (Zahnfleischlächeln) vor.

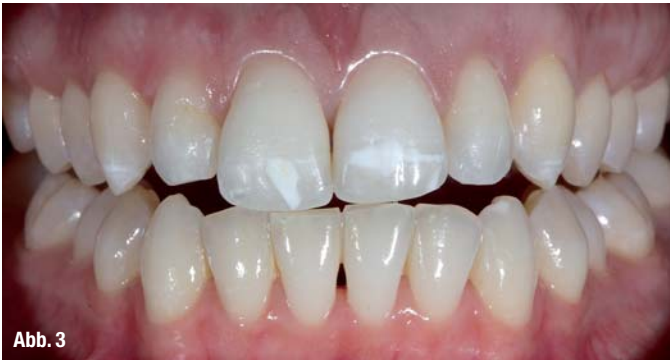
Abb. 3

Zahnlänge: Die Oberkieferfront empfindet die Patientin als ausreichend. Der rechte mittlere Schneidezahn ist etwas länger, Zahn 12 zeigt eine abraderte Inzisalkante sowie eine traumatisch bedingte Einkerbung im apikalen Kronenbereich. Das entspannte Lächeln zeigt fast die gesamte Länge der Frontzahnreihe. Es zeigen sich leichte Abrasionen am unteren rechten Eckzahn. Der Schneidekantenverlauf folgt der Konkavität der Unterlippe (berührungsfreies Verhältnis).

Abb. 3_ Rechter mittlerer Schneidezahn ist etwas länger, abraderte Inzisalkante und traumatisch bedingte Einkerbung im apikalen Kronenbereich an Zahn 12, leichte Abrasionen am unteren rechten Eckzahn, Schneidekantenverlauf folgt der Konkavität der Unterlippe, rechter seitlicher Oberkieferschneidezahn abradert, Inzisalkante im Vergleich zur kontralateralen Seite deutlich abgeflacht.

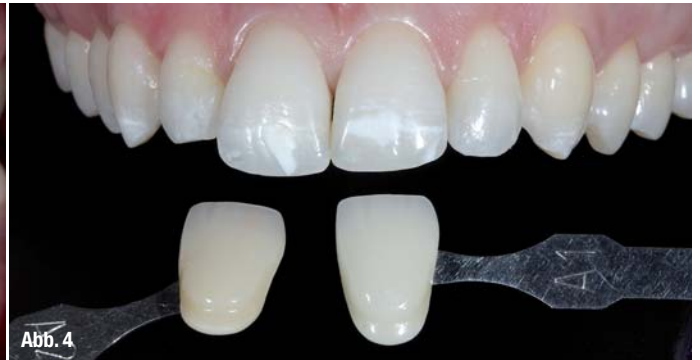
Abb. 4

Zahnfarbe: Neben den erwähnten Verfärbungen an den mittleren Inzisiven erscheint die Farbe der Zähne dem Alter entsprechend angemessen (Abb. 4). Die Patientin wünscht sich im Rahmen der Rehabilitation dennoch in dieser Frage eine merkliche Verbesserung.

Abb. 4_ Farbe der Zähne erscheint dem Alter entsprechend angemessen.

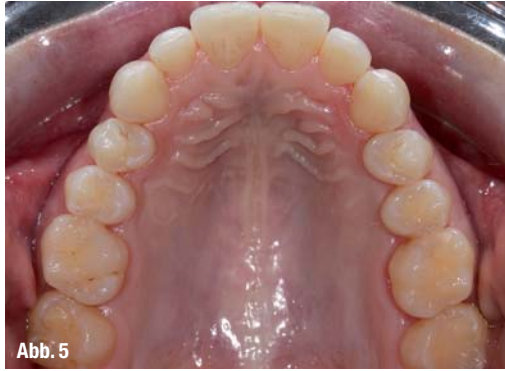
Zahnstellung: Im Oberkiefer erscheint der Zahnbogen ausreichend harmonisch (Abb. 5). Die beiden ersten Prämolaren zeigen eine leichte Mesiorota-

Abb. 5 Im OK erscheint der Zahnbogen ausreichend harmonisch. Die beiden ersten Prämolaren zeigen eine leichte Mesiorotation. Der OK-Front-Überbiss ist mit ca. 4mm ausreichend.

tion. Der Oberkieferfront-Überbiss ist mit ca. 4 mm ausreichend.

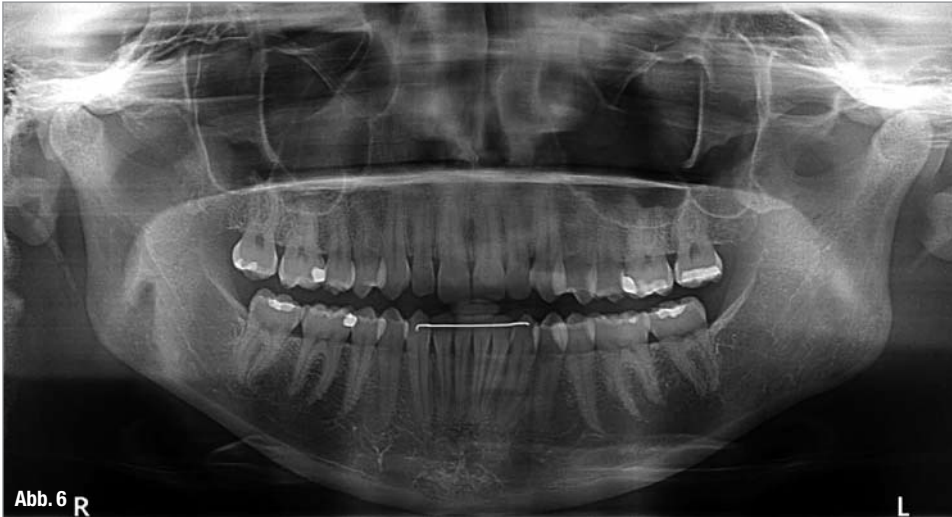
Abb. 6 R

Zusammenfassung der ästhetischen Problematik: Es zeigt sich hinsichtlich der Länge (Zahn 11, 12), Farbe und Form der Zähne ein objektiv verbesserungswürdiger Zustand, welcher auf Wunsch der Patientin im Rahmen einer umfassenden Rehabilitation erreicht werden soll. Auf dem Orthopantomogramm lassen sich nicht zahnverursachte Prozesse ausschließen und eine beidseitige Kieferhöhlen-Septierung feststellen (Abb. 6). Ergänzend wurden die Bissflügel röntgenologisch erfasst (Abb. 7 und 8).

Abb. 6_OPT: Kein Anhalt auf nicht zahnverursachte Prozesse, Kieferhöhlen-Septierung beidseits, Datum: 25.8.14.
Abb. 7 und 8 Bissflügelaufnahmen: Datum 25.8.14.
Abb. 9_Front in Okklusion.
Abb. 10_UK-Aufbiss.
Abb. 11_Rechts-Okklusion.
Abb. 12_Laterotrusion rechts.
Abb. 13_Links-Okklusion.
Abb. 14_Laterotrusion links.

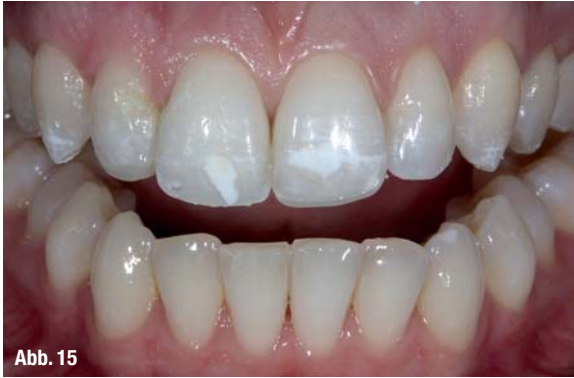
Abb. 15_ Prophylaxesitzung einschließlich Reevaluation und professioneller Zahnreinigung, Abformung OK-/UK-Alginat, Fotostatus, intraorales Mock-up mit Tetric Flow.

- _ Behandlungssitzung: Prophylaxesitzung einschließlich Reevaluation und professioneller Zahnreinigung, Abformung OK/UK-Alginat, Fotostatus, intraorales Mock-up mit Tetric Flow (Abb. 15)

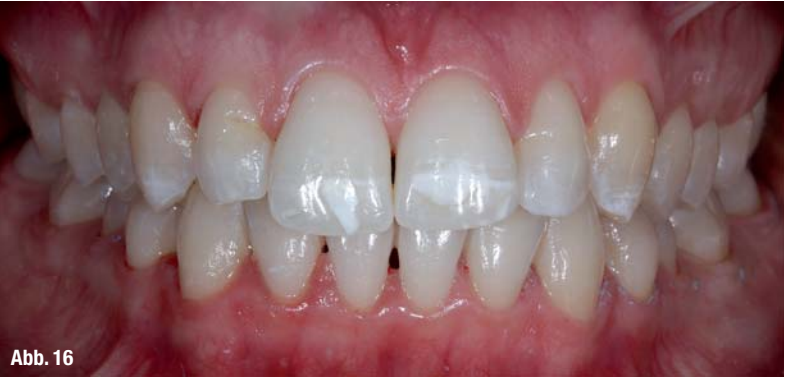
Abb. 16_ In-Office-Bleaching OK/UK für 70 Minuten (3 x 15 Minuten). Präparation der Zähne im Oberkiefer in lokaler Anästhesie unter Zuhilfenahme einer Lupenbrille.

- _ In-Office-Bleaching OK/UK (Opalescence Boost 35%, Ultradent) für 70 Minuten (3 x 15 Minuten), (Abb. 16)
- _ Präparation der Zähne im Oberkiefer in lokaler Anästhesie (Articain 1:100 000, Aventis) unter Zuhilfenahme einer Lupenbrille (4,5-fache Vergrößerung, Zeiss)

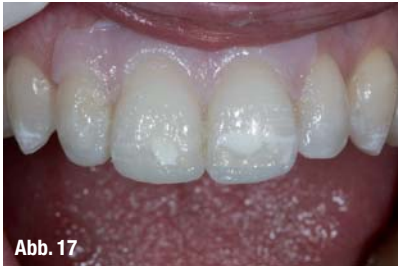
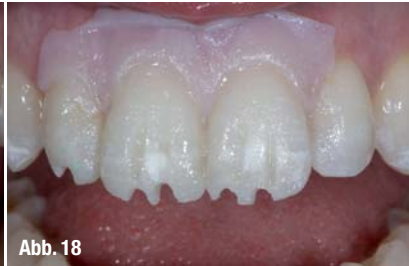
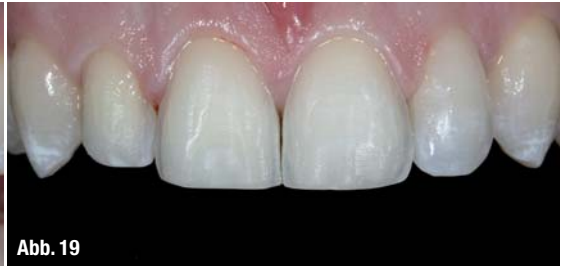
Abb. 17–19_ Präparation 12, 11, 21 zur Aufnahme von Presskeramikveneers.

- _ Präparation 12, 11, 21 zur Aufnahme von Presskeramikveneers (Hohlkehldiamant 886-012 M, ökoDENT und Finierer FG 8878/014, Komet) (Abb. 17–19)
- _ Zweifache Abdrucknahme der präparierten Zähne mittels Doppelfadentechnik: Einbringen eines ersten, getränkten (Racestypine solution, Septodont) Fadens (Ultrapak 0, Ultradent), über welchen ein zweiter getränkter Faden größeren Durchmessers gelegt wird (Ultrapak 1, Ultradent). Wartezeit bis zur Abdrucknahme mit den gelegten Fäden etwa 10 Minuten (Abb. 20). Die Abdrucknahme erfolgt nach Entfernung des zuletzt gelegten Fadens (der zuerst gelegte Faden geringeren Durchmessers verbleibt im Sulkus) mittels eines A-Silikons in Doppelmischtechnik einzeitig: Umspritzung der präparierten Zähne mit dünnfließendem Material (Express Ultra-Light Body, 3M ESPE) und Einbringen des schwerfließenden Materials, (Express Penta Putty, 3M ESPE) in einen Abdrucklöffel (Rim-Lock, DENTSPLY DeTrey) (Abb. 21)

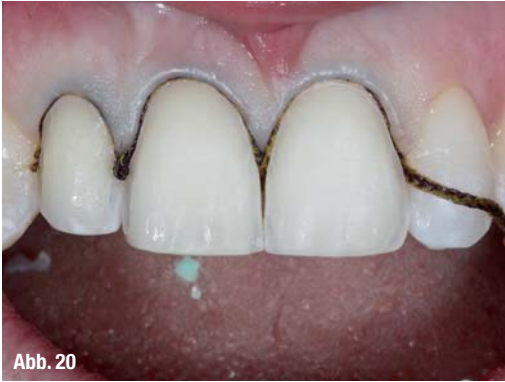
Abb. 20

Abb. 20_ Zweifache Abdrucknahme der präparierten Zähne mittels Doppelfadentechnik: Einbringen eines ersten, getränkten Fadens.

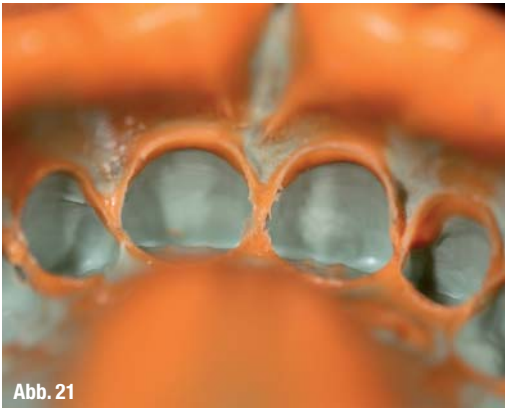
Abb. 21

Abb. 21_ Abdrucknahme nach Entfernung des zuletzt gelegten Fadens eines A-Silikons in Doppelmischtechnik einseitig: Umspritzung der präparierten Zähne mit dünnfließendem Material und Einbringen des schwerfließenden Materials in einen Abdrucklöffel.

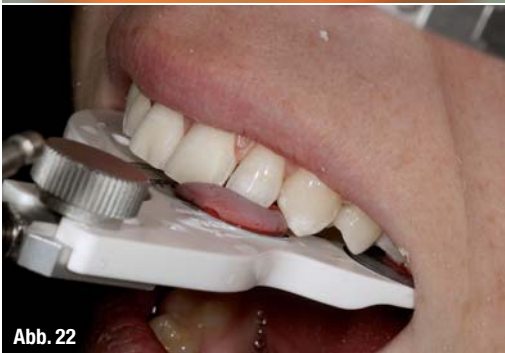
Abb. 22

Abb. 22_ Gesichtsbogen

- _ Kieferrelationsbestimmung in HIKP aus thermoplastischem Kunststoff (Bite Compound, GC, Japan)
- _ Registrieren der arbiträren Scharnierachse des Oberkiefers mittels Gesichtsbogen (Artex 3-D, GIRRBAch Dental, Pforzheim) (Abb. 22)

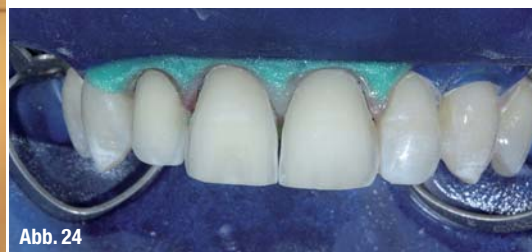
Abb. 24

Abb. 24_ Absolute Trockenlegung mit Kofferdam.

35% Phosphorsäure (Ultra-Etch, Ultradent) eine selektive adhäsive Befestigung der zuvor geätzten und silanisierten (Monobond S Silan, Ivoclar Vivadent, Liechtenstein) Empress Veneers mit Syntac Classic (Ivoclar Vivadent, Liechtenstein) und Variolink II (Ivoclar Vivadent, Liechtenstein) vorgenommen (Abb. 24 und 25)

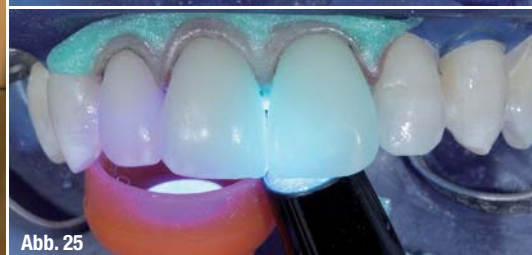
Abb. 25

Abb. 25_ Eingliederung der definitiven Versorgung im OK.

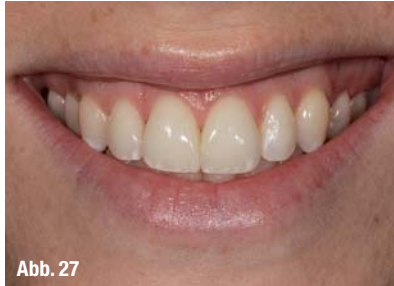
Abb. 27

Zahnform: Die ovale Zahnform wurde in die definitive Sanierung übernommen. Lediglich die mesialen Randleisten an 11, 21 wurden etwas konvexer gestaltet, um interdental einen vollständigen Approximalraumschluss zu erhalten (Abb. 27). Die abradierte Inzisalkante des rechten oberen seitlichen Schneidezahnes sowie die längere Schneidekante an 11 wurden entsprechend korrigiert und

Abb. 27_ Die OK-Front nach Behandlung.

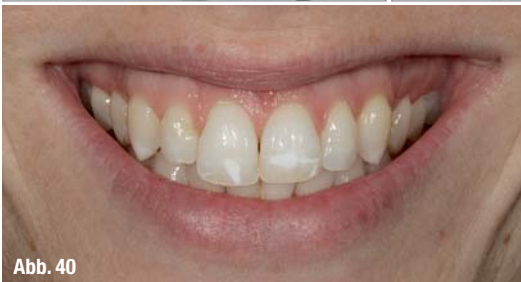
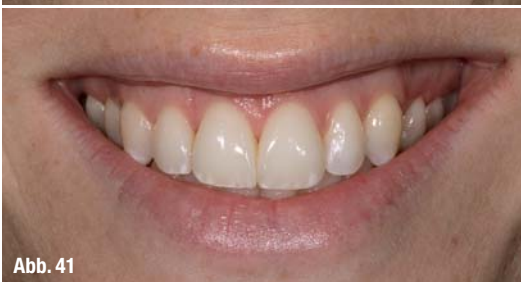
Abb. 40 und 41_ Vorher-Nachher-Vergleich – Mund.
