Oberkieferfrontversorgung mit Presskeramikveneers

Autoren_Dr. Sven Egger, M.Sc., M.Sc., ZT Teuta Selimi, Zahntechnik Wermuth AG

In diesem Beitrag wird die Behandlung einer 30-jährigen Patientin mit guter allgemeiner Gesundheit vorgestellt. Die Ausgangssituation in diesem Patientenfall zeigt zwei mittlere obere Frontzähne mit ausgeprägten weißen Flecken (Fluoroseflecken). Zahn 12 zeigt eine Abrasionsfacette und eine leichte (traumatisch bedingte) Deformation. Es liegen generalisiert leichte Fluoroseverfärbungen vor.

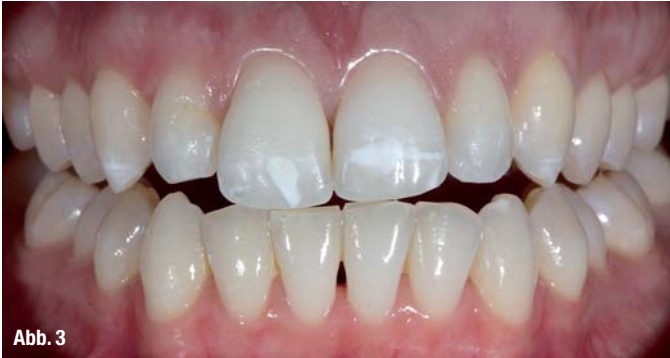
Abb. 3

Abb. 3_ Rechter mittlerer Schneidezahn ist etwas länger, abradierete Inzisalkante und traumatisch bedingte Einkerbung im apikalen Kronenbereich an Zahn 12, leichte Abrasionen am unteren rechten Eckzahn, Schneidekantenverlauf folgt der Konkavität der Unterlippe, rechter seitlicher Oberkieferschneidezahn abradieret, Inzisalkante im Vergleich zur kontralateralen Seite deutlich abgeflacht.

Zahnlänge: Die Oberkieferfront empfindet die Patientin als ausreichend. Der rechte mittlere Schneidezahn ist etwas länger, Zahn 12 zeigt eine abradierete Inzisalkante sowie eine traumatisch bedingte Einkerbung im apikalen Kronenbereich. Das entspannte Lächeln zeigt fast die gesamte Länge der Frontzahnreihe. Es zeigen sich leichte Abrasionen am unteren rechten Eckzahn. Der Schneidekantenverlauf folgt der Konkavität der Unterlippe (berührungsfreies Verhältnis).

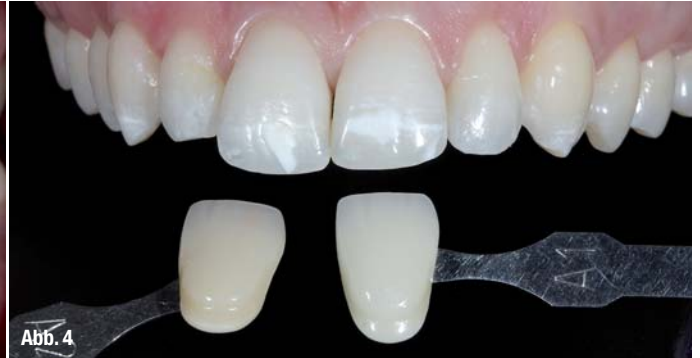
Abb. 4

Abb. 4_ Farbe der Zähne erscheint dem Alter entsprechend angemessen.

Zahnfarbe: Neben den erwähnten Verfärbungen an den mittleren Inzisiven erscheint die Farbe der Zähne dem Alter entsprechend angemessen (Abb. 4). Die Patientin wünscht sich im Rahmen der Rehabilitation dennoch in dieser Frage eine merkliche Verbesserung.

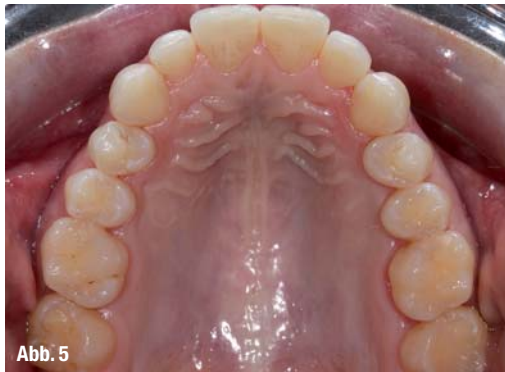
Abb. 5 Im OK erscheint der Zahnbogen ausreichend harmonisch. Die beiden ersten Prämolaren zeigen eine leichte Mesiorotation. Der OK-Front-Überbiss ist mit ca. 4mm ausreichend.

Zahnstellung: Im Oberkiefer erscheint der Zahnbogen ausreichend harmonisch (Abb. 5). Die beiden ersten Prämolaren zeigen eine leichte Mesiorota-

tion. Der Oberkieferfront-Überbiss ist mit ca. 4 mm ausreichend.

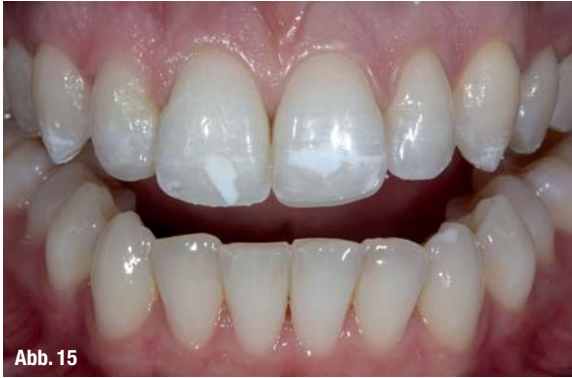
Abb. 15_ Prophylaxesitzung einschließlich Reevaluation und professioneller Zahnreinigung, Abformung OK-/UK-Alginat, Fotostatus, intraorales Mock-up mit Tetric Flow.

- _ Behandlungssitzung: Prophylaxesitzung einschließlich Reevaluation und professioneller Zahnreinigung, Abformung OK/UK-Alginat, Fotostatus, intraorales Mock-up mit Tetric Flow (Abb. 15)

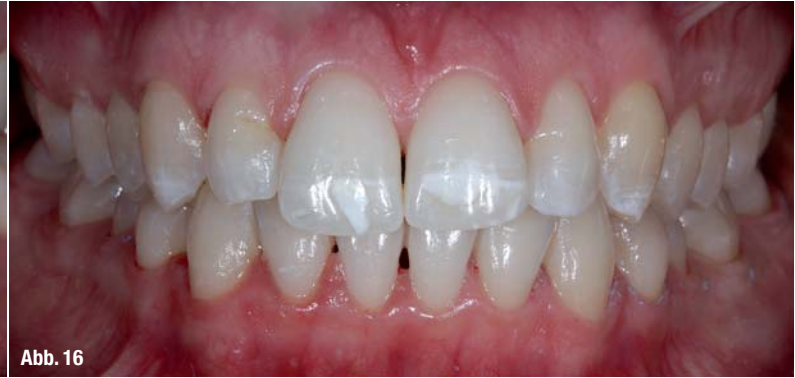
Abb. 16_ In-Office-Bleaching OK/UK für 70 Minuten (3 x 15 Minuten). Präparation der Zähne im Oberkiefer in lokaler Anästhesie unter Zuhilfenahme einer Lupenbrille.

- _ In-Office-Bleaching OK/UK (Opalescence Boost 35%, Ultradent) für 70 Minuten (3 x 15 Minuten), (Abb. 16)
- _ Präparation der Zähne im Oberkiefer in lokaler Anästhesie (Articain 1:100 000, Aventis) unter Zuhilfenahme einer Lupenbrille (4,5-fache Vergrößerung, Zeiss)
