Tipps für ein effizientes klinisches Vorgehen

# Komplikationen bei vollkeramischen Restaurationen

| Priv.-Doz. Dr. Sven Rinke, M.Sc., M.Sc.

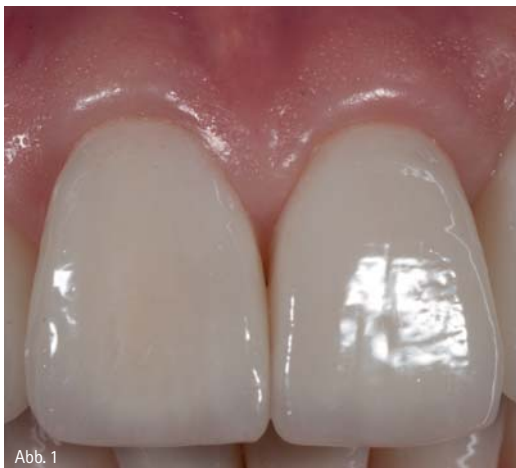
Abb. 1

Abb. 1: Verblendete Kronen aus einer transluzenten Zirkonoxidkeramik (Cercon ht, DeguDent GmbH, Hanau). – Abb. 2a: Präparation eines oberen Molaren für die Aufnahme einer vollkeramischen Krone. – Abb. 2b: Adhäsiv befestigte Krone aus einer Lithiumdisilikatkeramik (e.max Press, Ivoclar Vivadent, Liechtenstein). – Abb. 3: Materialfrakturen an einem adhäsiv befestigten Frontzahnveneer nach siebenjähriger Tragedauer.

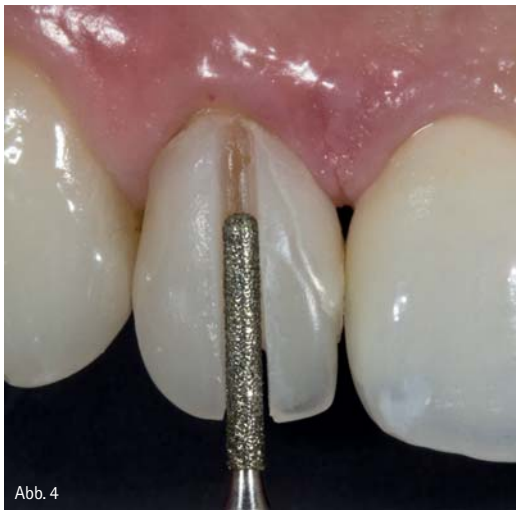
Abb. 4

Abb. 4: Auftrennen der defekten Restauration mit einem speziell für Vollkeramiken entwickelten Kronentrenner (4ZR.314.014, Komet Dental, Lemgo). – Abb. 5: Klinische Anwendung der Kronenaufweitzange nach Planert für das Auseinanderbrechen der adhäsiv befestigten Restauration. – Abb. 6: Zustand nach Entfernen des defekten Veneers. Die verbleibenden Zementreste und Restoraionspartikel können im Rahmen der Nachpräparation entfernt werden.

Die zu entfernende Lithiumdisilikat- oder Zirkonoxidrestauration wird zunächst an einer axialen Fläche aufgetrennt, sodass die darunterliegende Zahnhartsubstanz minimal exponiert wird. Bei Frontzahnkronen wird die Trennstelle über die inzisale Kante verlängert und auf der palatinalen Seite fortgeführt, sodass noch circa drei Viertel der palatinalen oder linguale Wand intakt bleiben (Abb. 4).

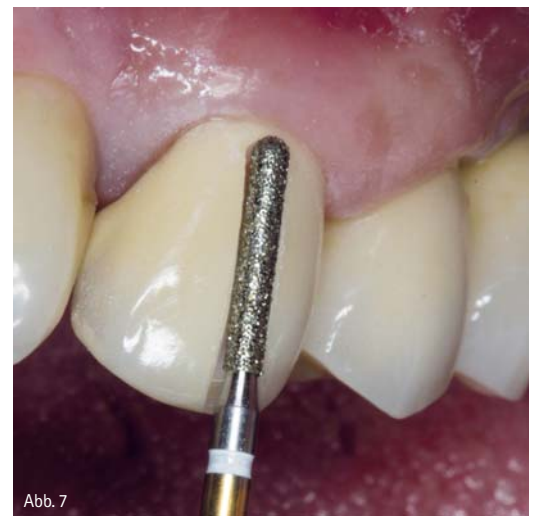
Abb. 7

Abb. 7: Auftrennen einer Zirkonoxidkrone mit einem speziell für die Bearbeitung von Vollkeramiken entwickelten Diamantinstrument (4ZR.314.014, Komet Dental, Lemgo). – Abb. 8: Anwendung der Kronenaufweitzange nach Planert (DP788R, Aesculap, Tuttlingen) für das Aufbrechen der aufgetrennten Restauration.

Bei konventionell zementierten Zirkonoxidkronen reicht nach dem Auftrennen eine einmalige Anwendung der Kronenentfernungszange, damit die gesamte Restauration im Bereich der verbliebenen axialen Wand frakturiert und einfach entfernt werden kann (Abb. 7, 8, 9a und 9b).

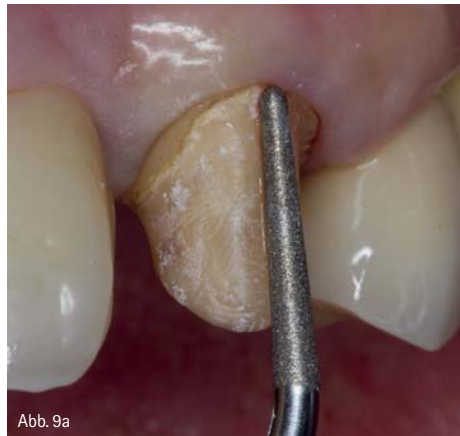
Abb. 9a und b: Die nach dem Aufbrechen verbleibenden Zementreste können mit Schallspitzen (z.B. SF8850.000.016 von Komet Dental, Lemgo) minimal-invasiv ohne Verletzung der Weichgewebe entfernt werden.

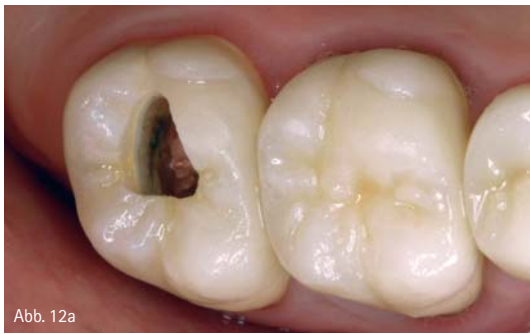
Abb. 12a und b: Trepanation und Verschluss einer Zirkonoxidkrone im Rahmen einer endodontischen Behandlung.

der speziellen Diamantinstrumente unerlässlich, um ein effizientes Vorgehen zu gewährleisten (Abb. 11 und 12). Nach der Durchführung der endodontischen Behandlung kann die Trepanationsöffnung mit einer dentinadhäsiven Füllung verschlossen werden. Zunächst wird die Öffnung schichtweise mit einem opaken dentinfarbenen Komposit aufgefüllt. Die abschließende Schicht kann dann mit einem transluzenteren Material modelliert werden, sodass ein möglichst natürliches Erscheinungsbild erreicht wird.
