Tipps für ein effizientes klinisches Vorgehen

Komplikationen bei vollkeramischen Restaurationen

| Priv.-Doz. Dr. Sven Rinke, M.Sc., M.Sc.

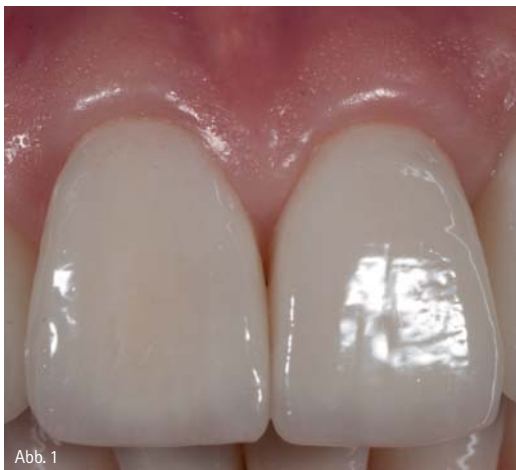
Abb. 1

Abb. 1: Verblendete Kronen aus einer transluzenten Zirkonoxidkeramik (Cercon ht, DeguDent GmbH, Hanau). – Abb. 2a: Präparation eines oberen Molaren für die Aufnahme einer vollkeramischen Krone. – Abb. 2b: Adhäsiv befestigte Krone aus einer Lithiumdisilikatkeramik (e.max Press, Ivoclar Vivadent, Liechtenstein). – Abb. 3: Materialfrakturen an einem adhäsiv befestigten Frontzahnveneer nach siebenjähriger Tragedauer.

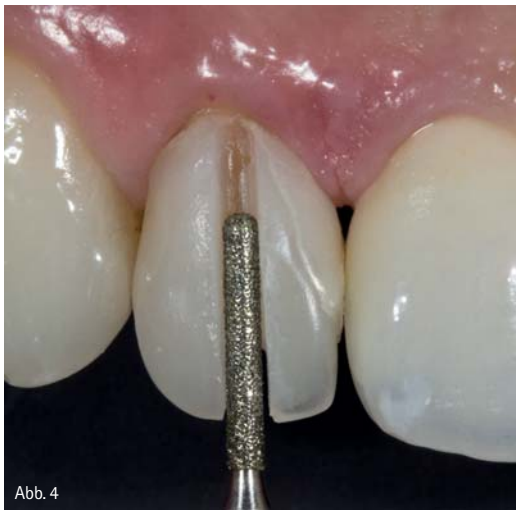
Abb. 4

Abb. 4: Auftrennen der defekten Restauration mit einem speziell für Vollkeramiken entwickelten Kronentrenner (4ZR.314.014, Komet Dental, Lemgo). – Abb. 5: Klinische Anwendung der Kronenaufweitzange nach Planert für das Auseinanderbrechen der adhäsiv befestigten Restauration. – Abb. 6: Zustand nach Entfernen des defekten Veneers. Die verbleibenden Zementreste und Restoraionspartikel können im Rahmen der Nachpräparation entfernt werden.

Die zu entfernende Lithiumdisilikat- oder Zirkonoxidrestauration wird zunächst an einer axialen Fläche aufgetrennt, sodass die darunterliegende Zahnhartsubstanz minimal exponiert wird. Bei Frontzahnkronen wird die Trennstelle über die inzisale Kante verlängert und auf der palatinalen Seite fortgeführt, sodass noch circa drei Viertel der palatinalen oder lingualen Wand intakt bleiben (Abb. 4).

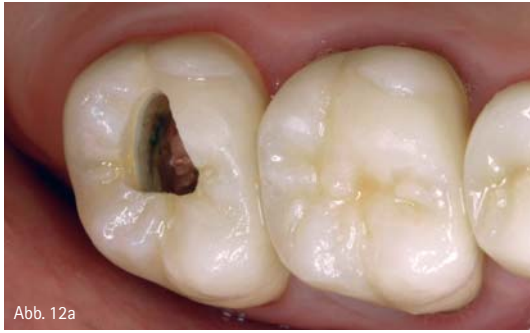
Abb. 12a und b: Trepanation und Verschluss einer Zirkonoxidkrone im Rahmen einer endodontischen Behandlung.

der speziellen Diamantinstrumente unerlässlich, um ein effizientes Vorgehen zu gewährleisten (Abb. 11 und 12). Nach der Durchführung der endodontischen Behandlung kann die Trepanationsöffnung mit einer dentinadhäsiven Füllung verschlossen werden. Zunächst wird die Öffnung schichtweise mit einem opaken dentinfarbenen Komposit aufgefüllt. Die abschließende Schicht kann dann mit einem transluzenteren Material modelliert werden, sodass ein möglichst natürliches Erscheinungsbild erreicht wird.
