Tipps für ein effizientes klinisches Vorgehen

# Komplikationen bei vollkeramischen Restaurationen

| Priv.-Doz. Dr. Sven Rinke, M.Sc., M.Sc.

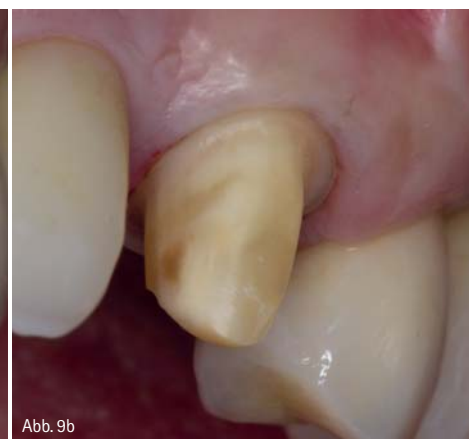
Abb. 9a und b: Die nach dem Aufbrechen verbleibenden Zementreste können mit Schallspitzen (z.B. SF8850.000.016 von Komet Dental, Lemgo) minimal-invasiv ohne Verletzung der Weichgewebe entfernt werden.

Bei konventionell zementierten Zirkonoxidkronen reicht nach dem Auftrennen eine einmalige Anwendung der Kronenentfernungszange, damit die gesamte Restauration im Bereich der verbliebenen axialen Wand frakturiert und einfach entfernt werden kann (Abb. 7, 8, 9a und 9b).

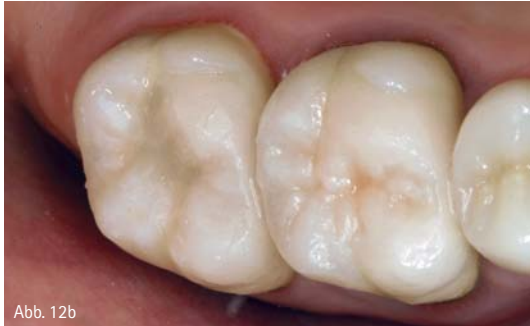
Abb. 12a und b: Trepanation und Verschluss einer Zirkonoxidkrone im Rahmen einer endodontischen Behandlung.

der speziellen Diamantinstrumente unerlässlich, um ein effizientes Vorgehen zu gewährleisten (Abb. 11 und 12). Nach der Durchführung der endodontischen Behandlung kann die Trepanationsöffnung mit einer dentinadhäsiven Füllung verschlossen werden. Zunächst wird die Öffnung schichtweise mit einem opaken dentinfarbenen Komposit aufgefüllt. Die abschließende Schicht kann dann mit einem transluzenteren Material modelliert werden, sodass ein möglichst natürliches Erscheinungsbild erreicht wird.
