# Ultraschalluntersuchungen bei Kieferzysten

| Dr. med. Dr. med. dent. Dr.-medic (RO) Oliver Knauer

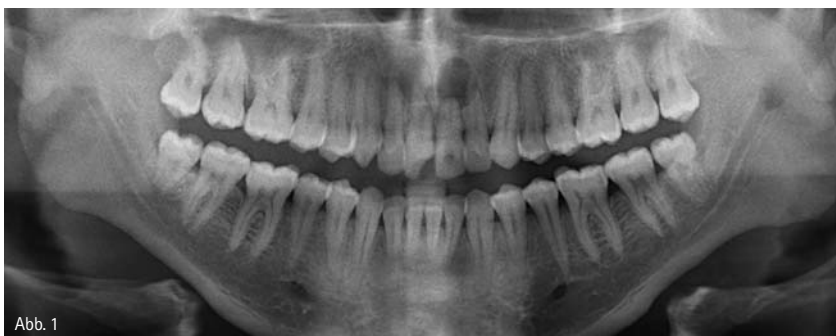
Im OPG (Abb. 1) sieht man einen osteolytischen Prozess im Bereich der Zahnwurzel des Zahnes 21, die als relativ große apikale Parodontitis bezeichnet wurde. Die Aufhellung hat einen Durchmesser von circa 1 cm, und im Röntgenbild scheint es so, als ob die Wurzel des Zahnes 22 ebenfalls betroffen ist. Zum besseren Verständnis der sonografischen Untersuchung wurde auf einem Schädelmodell die Ultraschallsonde entsprechend dem Patientensitus appliziert. Zur einfacheren Orientierung wurde im Modell der Zahn 22 entfernt, sodass die Alveole gut sichtbar ist (Abb. 2).

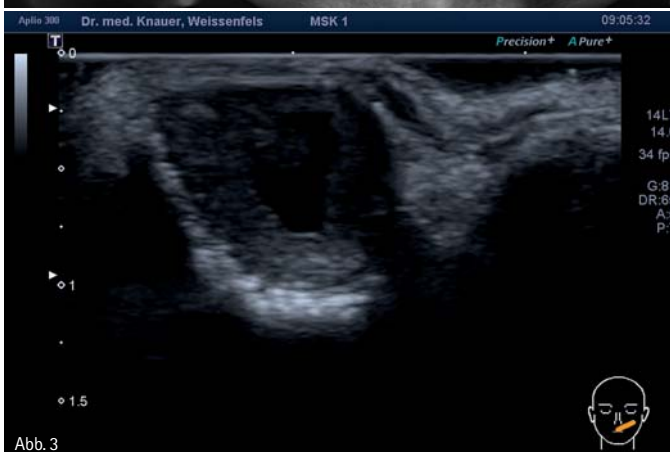
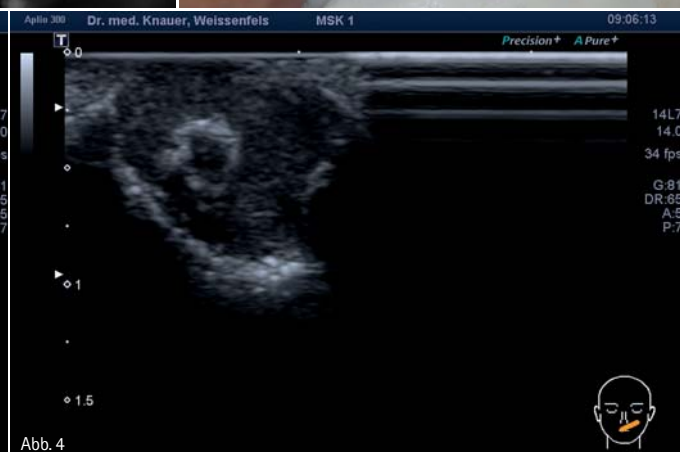
Die sonografische Aufnahme zeigt einen relativ gut begrenzten Bereich, der in der Peripherie von einem homogenen reflexreicheren Gewebe gebildet wird. Zentral zeigt sich eine echoarme Struktur. Nach dorsal ist eine deutliche Schallverstärkung sichtbar. Es handelt sich um ein typisches sonografisches Bild einer Kieferzyste mit Flüssigkeitsansammlung (Abb. 3). In der Abbildung 4 sieht man den gleichen Situs, mit einer etwas anderen Angulation der Ultraschallsonde. Dadurch erscheint zentral in der Kieferzyste eine weißliche, reflexreiche Struktur. Hierbei handelt es sich um Anteile der Zahnwurzel des Zahnes 21. Nach Auswertung der Bilder wurde eine Zystektomie mit gleichzeitiger Wurzelspitzenresektion und Wurzelfüllung vorgenommen. Im Operations-situs zeigte sich eine Ausdehnung der Zyste nach kranial und palatinal. Da der

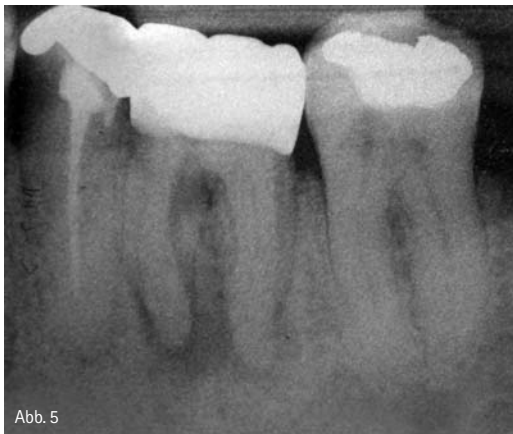
Abb. 5

Auf dem Zahnfilm (Abb. 5) sieht man eine kleinere apikale Parodontitis, die primär die mesiale Wurzel betrifft.

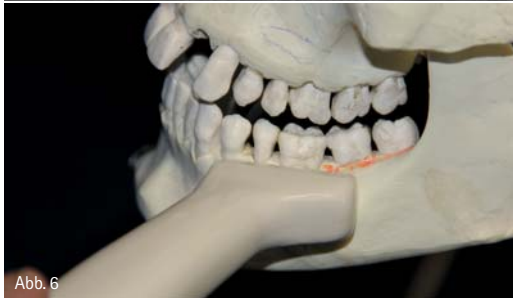
Abb. 6

In Abbildung 6 wird ebenfalls zur Vereinfachung das Schädelmodell gezeigt, wo die Ultraschallsonde entsprechend des intraoralen Situs aufgesetzt wurde. Im Ultraschallbild zeigte sich, dass der Knochen durchbrochen war. Es sind nur noch vereinzelt insuläre Knochenanteile vestibulär nachweisbar. Im Zahnfach selbst sind zwei gut sichtbare reflexreichere Zonen zu erkennen. Es handelt sich hierbei um die mesiale und distale Wurzel des Zahnes 36. Die echoärmeren Strukturen, die die Wurzeln umgeben, entsprechen dem zystischen Befund. Wie sich im Ultraschallbild (Abb. 7) nachweisen ließ, war der Befund nicht nur apikal, sondern bereits koronal fortgeschritten.
