# Ultraschalluntersuchungen bei Kieferzysten

| Dr. med. Dr. med. dent. Dr.-medic (RO) Oliver Knauer

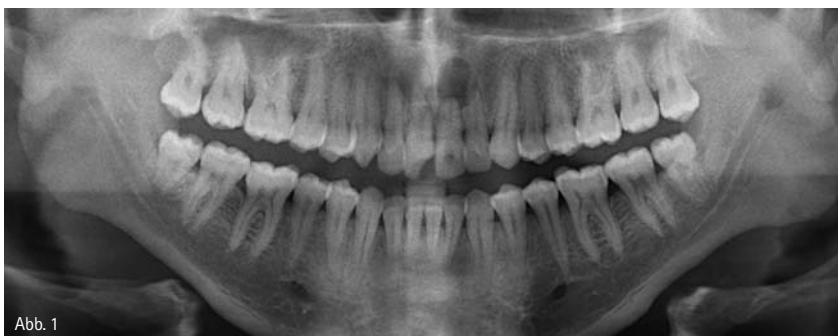
Im OPG (Abb. 1) sieht man einen osteolytischen Prozess im Bereich der Zahnwurzel des Zahnes 21, die als relativ große apikale Parodontitis bezeichnet wurde. Die Aufhellung hat einen Durchmesser von circa 1 cm, und im Röntgenbild scheint es so, als ob die Wurzel des Zahnes 22 ebenfalls betroffen ist. Zum besseren Verständnis der sonografischen Untersuchung wurde auf einem Schädelmodell die Ultraschallsonde entsprechend dem Patientensitus appliziert. Zur einfacheren Orientierung wurde im Modell der Zahn 22 entfernt, sodass die Alveole gut sichtbar ist (Abb. 2).

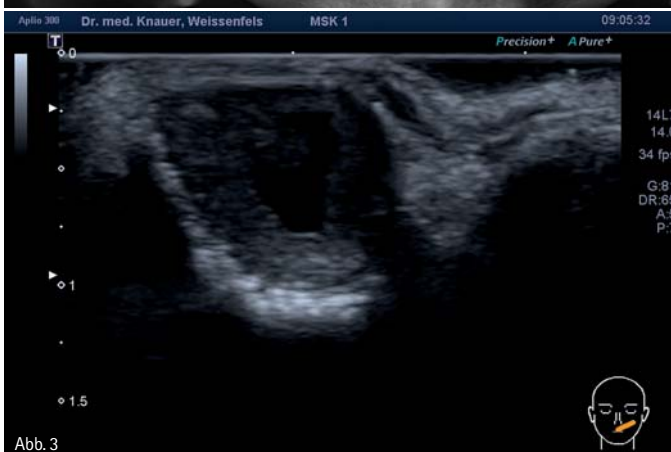
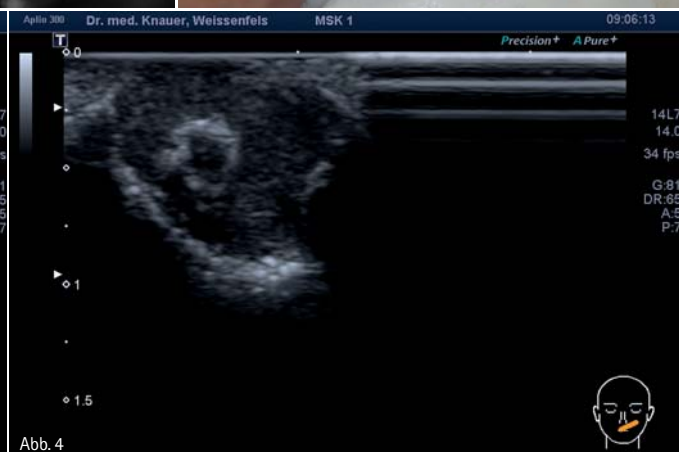
Die sonografische Aufnahme zeigt einen relativ gut begrenzten Bereich, der in der Peripherie von einem homogenen reflexreicheren Gewebe gebildet wird. Zentral zeigt sich eine echoarme Struktur. Nach dorsal ist eine deutliche Schallverstärkung sichtbar. Es handelt sich um ein typisches sonografisches Bild einer Kieferzyste mit Flüssigkeitsansammlung (Abb. 3). In der Abbildung 4 sieht man den gleichen Situs, mit einer etwas anderen Angulation der Ultraschallsonde. Dadurch erscheint zentral in der Kieferzyste eine weißliche, reflexreiche Struktur. Hierbei handelt es sich um Anteile der Zahnwurzel des Zahnes 21. Nach Auswertung der Bilder wurde eine Zystektomie mit gleichzeitiger Wurzelspitzenresektion und Wurzelfüllung vorgenommen. Im Operations-situs zeigte sich eine Ausdehnung der Zyste nach kranial und palatinal. Da der

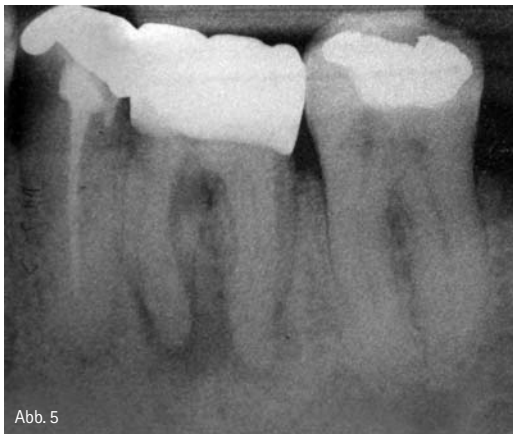
Abb. 5

Auf dem Zahnfilm (Abb. 5) sieht man eine kleinere apikale Parodontitis, die primär die mesiale Wurzel betrifft. In Abbildung 6 wird ebenfalls zur Vereinfachung das Schädelmodell gezeigt, wo die Ultraschallsonde entsprechend des intraoralen Situs aufgesetzt wurde. Im Ultraschallbild zeigte sich, dass der Knochen durchbrochen war. Es sind nur noch vereinzelt insuläre Knochenanteile vestibulär nachweisbar. Im Zahnfach selbst sind zwei gut sichtbare reflexreichere Zonen zu erkennen. Es handelt sich hierbei um die mesiale und distale Wurzel des Zahnes 36. Die echoärmeren Strukturen, die die Wurzeln umgeben, entsprechen dem zystischen Befund. Wie sich im Ultraschallbild (Abb. 7) nachweisen ließ, war der Befund nicht nur apikal, sondern bereits koronal fortgeschritten.
