# Ultraschalluntersuchungen bei Kieferzysten

| Dr. med. Dr. med. dent. Dr.-medic (RO) Oliver Knauer

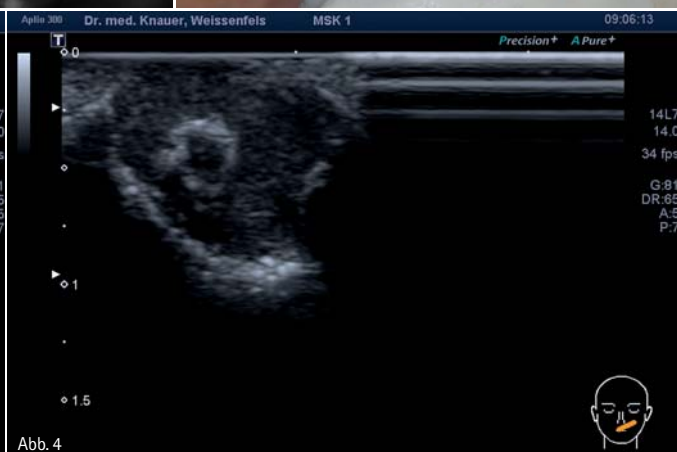
Die sonografische Aufnahme zeigt einen relativ gut begrenzten Bereich, der in der Peripherie von einem homogenen reflexreicheren Gewebe gebildet wird. Zentral zeigt sich eine echoarme Struktur. Nach dorsal ist eine deutliche Schallverstärkung sichtbar. Es handelt sich um ein typisches sonografisches Bild einer Kieferzyste mit Flüssigkeitsansammlung (Abb. 3). In der Abbildung 4 sieht man den gleichen Situs, mit einer etwas anderen Angulation der Ultraschallsonde. Dadurch erscheint zentral in der Kieferzyste eine weißliche, reflexreiche Struktur. Hierbei handelt es sich um Anteile der Zahnwurzel des Zahnes 21. Nach Auswertung der Bilder wurde eine Zystektomie mit gleichzeitiger Wurzelspitzenresektion und Wurzelfüllung vorgenommen. Im Operations-situs zeigte sich eine Ausdehnung der Zyste nach kranial und palatinal. Da der
