Ultraschalluntersuchungen bei Kieferzysten

| Dr. med. Dr. med. dent. Dr.-medic (RO) Oliver Knauer

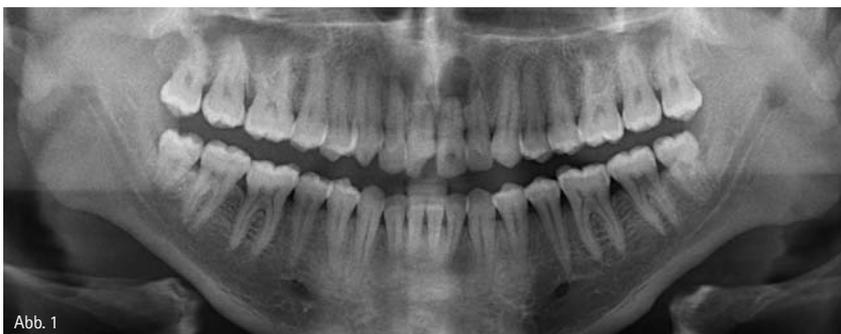
Abb. 1

Im OPG (Abb. 1) sieht man einen osteolytischen Prozess im Bereich der Zahnwurzel des Zahnes 21, die als relativ große apikale Parodontitis bezeichnet wurde. Die Aufhellung hat einen Durchmesser von circa 1 cm, und im Röntgenbild scheint es so, als ob die Wurzel des Zahnes 22 ebenfalls betroffen ist. Zum besseren Verständnis der sonografischen Untersuchung wurde auf einem Schädelmodell die Ultraschallsonde entsprechend dem Patientensitus appliziert. Zur einfacheren Orientierung wurde im Modell der Zahn 22 entfernt, sodass die Alveole gut sichtbar ist (Abb. 2).

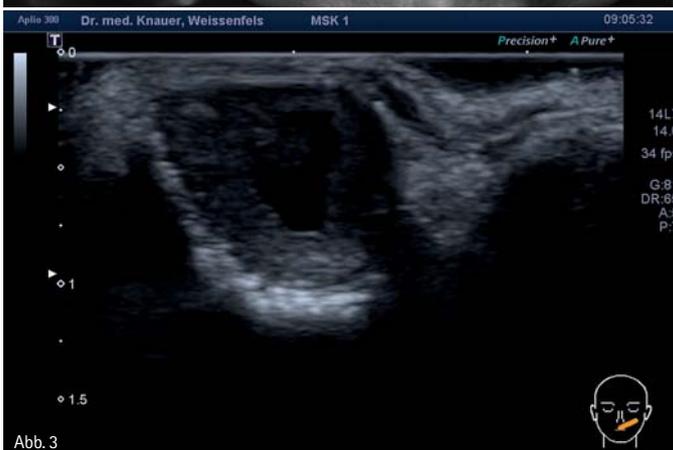
Abb. 3

Die sonografische Aufnahme zeigt einen relativ gut begrenzten Bereich, der in der Peripherie von einem homogenen reflexreicheren Gewebe gebildet wird. Zentral zeigt sich eine echoarme Struktur. Nach dorsal ist eine deutliche Schallverstärkung sichtbar. Es handelt sich um ein typisches sonografisches Bild einer Kieferzyste mit Flüssigkeitsansammlung (Abb. 3). In der Abbildung 4 sieht man den gleichen Situs, mit einer etwas andere Angulation der Ultraschallsonde. Dadurch erscheint zentral in der Kieferzyste eine weißliche, reflexreiche Struktur. Hierbei handelt es sich um Anteile der Zahnwurzel des Zahnes 21. Nach Auswertung der Bilder wurde eine Zystektomie mit gleichzeitiger Wurzelspitzenresektion und Wurzelfüllung vorgenommen. Im Operations-situs zeigte sich eine Ausdehnung der Zyste nach kranial und palatinal. Da der

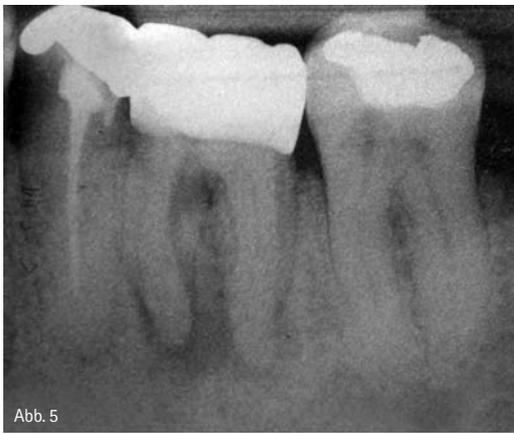
Abb. 5

Auf dem Zahnfilm (Abb. 5) sieht man eine kleinere apikale Parodontitis, die primär die mesiale Wurzel betrifft.

Hier ist gut sichtbar, wie sinnvoll eine ergänzende sonografische Kontrolluntersuchung sein kann, denn im Zahnfilm lässt sich aufgrund des Röntgenschattens die echte Ausdehnung der Zyste nicht vollständig abbilden.

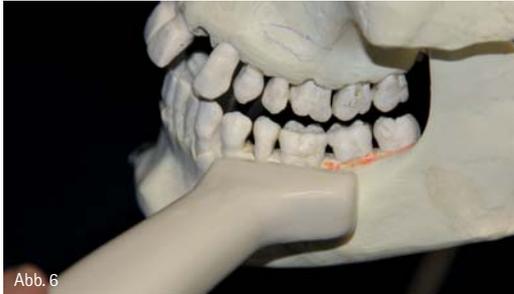
Abb. 6

In Abbildung 6 wird ebenfalls zur Vereinfachung das Schädelmodell gezeigt, wo die Ultraschallsonde entsprechend des intraoralen Situs aufgesetzt wurde. Im Ultraschallbild zeigte sich, dass der Knochen durchbrochen war. Es sind nur noch vereinzelt insuläre Knochenanteile vestibulär nachweisbar. Im Zahnfach selbst sind zwei gut sichtbare reflexreichere Zonen zu erkennen. Es handelt sich hierbei um die mesiale und distale Wurzel des Zahnes 36. Die echoärmeren Strukturen, die die Wurzeln umgeben, entsprechen dem zystischen Befund. Wie sich im Ultraschallbild (Abb. 7) nachweisen ließ, war der Befund nicht nur apikal, sondern bereits koronal fortgeschritten.
