# Ultraschalluntersuchungen bei Kieferzysten

Dr. med. Dr. med. dent. Dr.-medic (RO) Oliver Knauer

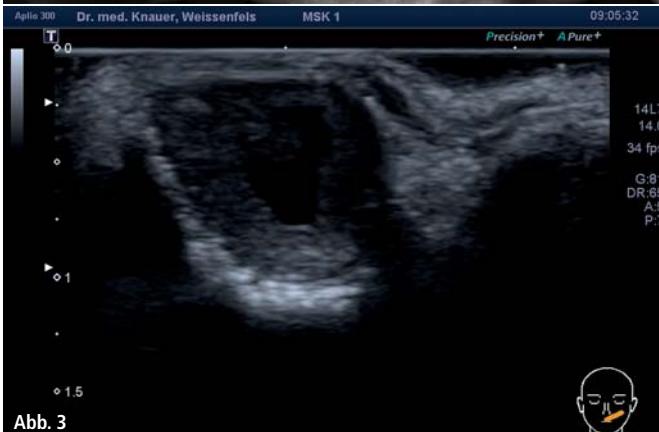
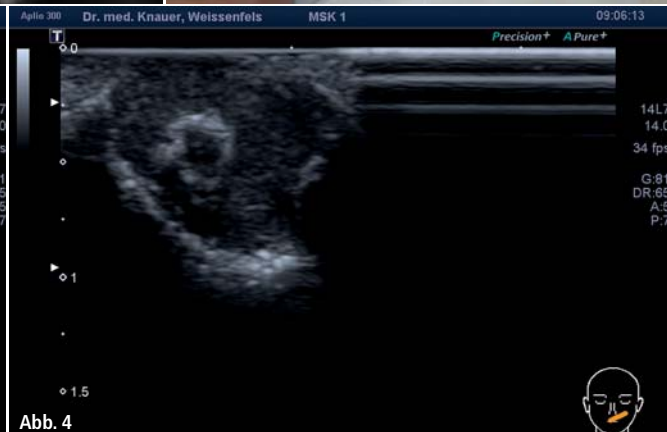
Die sonografische Aufnahme zeigt einen relativ gut begrenzten Bereich, der in der Peripherie von einem homogenen reflexreicheren Gewebe gebildet wird. Zentral zeigt sich eine echoarme Struktur. Nach dorsal ist eine deutliche Schallverstärkung sichtbar. Es handelt sich um ein typisches sonografisches Bild einer Kieferzyste mit Flüssigkeitsansammlung (Abb. 3). In der Abbildung 4 sieht man den gleichen Situs, mit einer etwas andere Angulation der Ultraschallsonde. Dadurch erscheint zentral in der Kiefer-

zyste eine weißliche, reflexreiche Struktur. Hierbei handelt es sich um Anteile der Zahnwurzel des Zahnes 21. Nach Auswertung der Bilder wurde eine Zystektomie mit gleichzeitiger Wurzelspitzenresektion und Wurzelfüllung vorgenommen. Im Operationssitus zeigte sich eine Ausdehnung der Zyste nach kranial und palatinal. Da der Zahn 21 ausreichend stabil im Knochen stand, konnte auf eine zusätzliche Schienung des Zahnes verzichtet werden.
