Ultraschalluntersuchungen bei Kieferzysten

Dr. med. Dr. med. dent. Dr.-medic (RO) Oliver Knauer

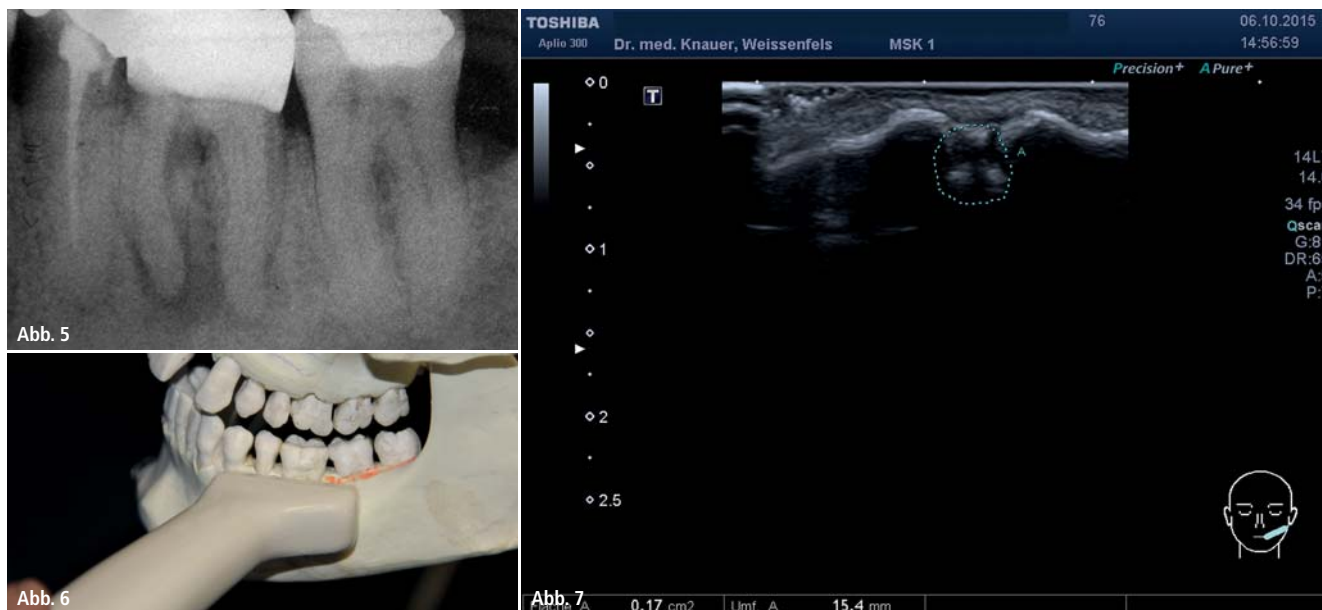
Auf dem Zahnfilm (Abb. 5) sieht man eine kleinere apikale Parodontitis, die primär die mesiale Wurzel betrifft. In Abbildung 6 wird ebenfalls zur Vereinfachung das Schädelmodell gezeigt, wo die Ultraschallsonde entsprechend des intraoralen Situs aufgesetzt wurde. Im Ultraschallbild zeigte sich, dass der Knochen durchbrochen war. Es sind nur noch vereinzelt insuläre Knochenanteile vestibulär nachweisbar. Im Zahnfach selbst

sind zwei gut sichtbare reflexreichere Zonen zu erkennen. Es handelt sich hierbei um die mesiale und distale Wurzel des Zahnes 36. Die echoärmeren Strukturen, die die Wurzeln umgeben, entsprechen dem zystischen Befund. Wie sich im Ultraschallbild (Abb. 7) nachweisen ließ, war der Befund nicht nur apikal, sondern bereits koronal fortgeschritten.

Hier ist gut sichtbar, wie sinnvoll eine ergänzende sonografische Kontrolluntersuchung sein kann, denn im Zahnfilm lässt sich aufgrund des Röntgenschatzens die echte Ausdehnung der Zyste nicht vollständig abbilden. Da bereits große knöcherne Bereiche fehlten, war eine Indikation für eine Wurzelspitzenresektion nicht mehr gegeben. Deshalb wurde dem Patienten empfohlen, sich den Zahn entfernen zu lassen.
