Ultraschalluntersuchungen bei Kieferzysten

Dr. med. Dr. med. dent. Dr.-medic (RO) Oliver Knauer

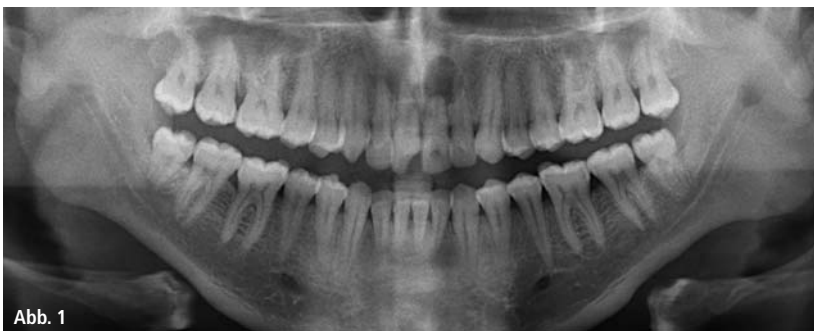
Im OPG (Abb. 1) sieht man einen osteolytischen Prozess im Bereich der Zahnwurzel des Zahnes 21, die als relativ große apikale Parodontitis bezeichnet wurde. Die Aufhellung hat einen Durchmesser von circa 1cm, und im Röntgenbild scheint es so, als ob die Wurzel des Zahnes 22 ebenfalls betroffen ist. Zum besseren Verständnis der sonografischen Untersuchung wurde auf einem Schädelmodell die Ultraschallsonde entsprechend dem Patientensitus appliziert. Zur einfacheren Orientierung wurde im Modell der Zahn 22 entfernt, sodass die Alveole gut sichtbar ist (Abb. 2).

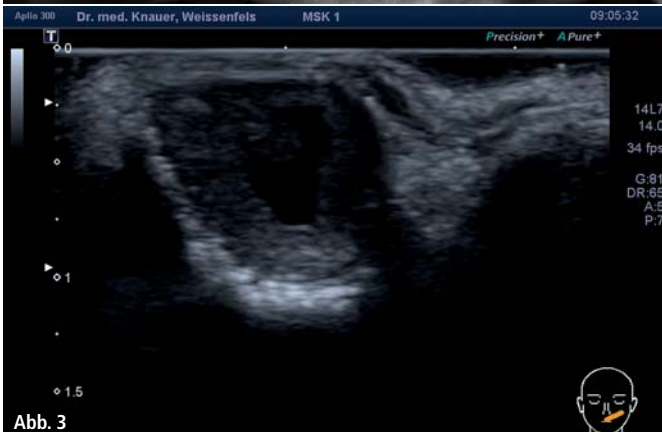
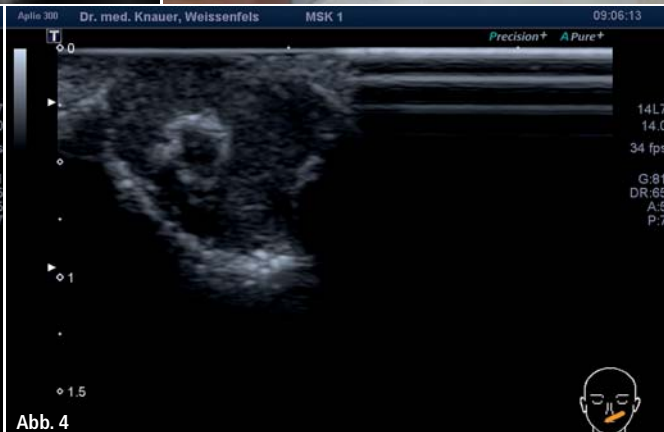
Die sonografische Aufnahme zeigt einen relativ gut begrenzten Bereich, der in der Peripherie von einem homogenen reflexreicheren Gewebe gebildet wird. Zentral zeigt sich eine echoarme Struktur. Nach dorsal ist eine deutliche Schallverstärkung sichtbar. Es handelt sich um ein typisches sonografisches Bild einer Kieferzyste mit Flüssigkeitsansammlung (Abb. 3). In der Abbildung 4 sieht man den gleichen Situs, mit einer etwas andere Angulation der Ultraschallsonde. Dadurch erscheint zentral in der Kiefer-

zyste eine weißliche, reflexreiche Struktur. Hierbei handelt es sich um Anteile der Zahnwurzel des Zahnes 21. Nach Auswertung der Bilder wurde eine Zystektomie mit gleichzeitiger Wurzelspitzenresektion und Wurzelfüllung vorgenommen. Im Operationssitus zeigte sich eine Ausdehnung der Zyste nach kranial und palatinal. Da der Zahn 21 ausreichend stabil im Knochen stand, konnte auf eine zusätzliche Schienung des Zahnes verzichtet werden.

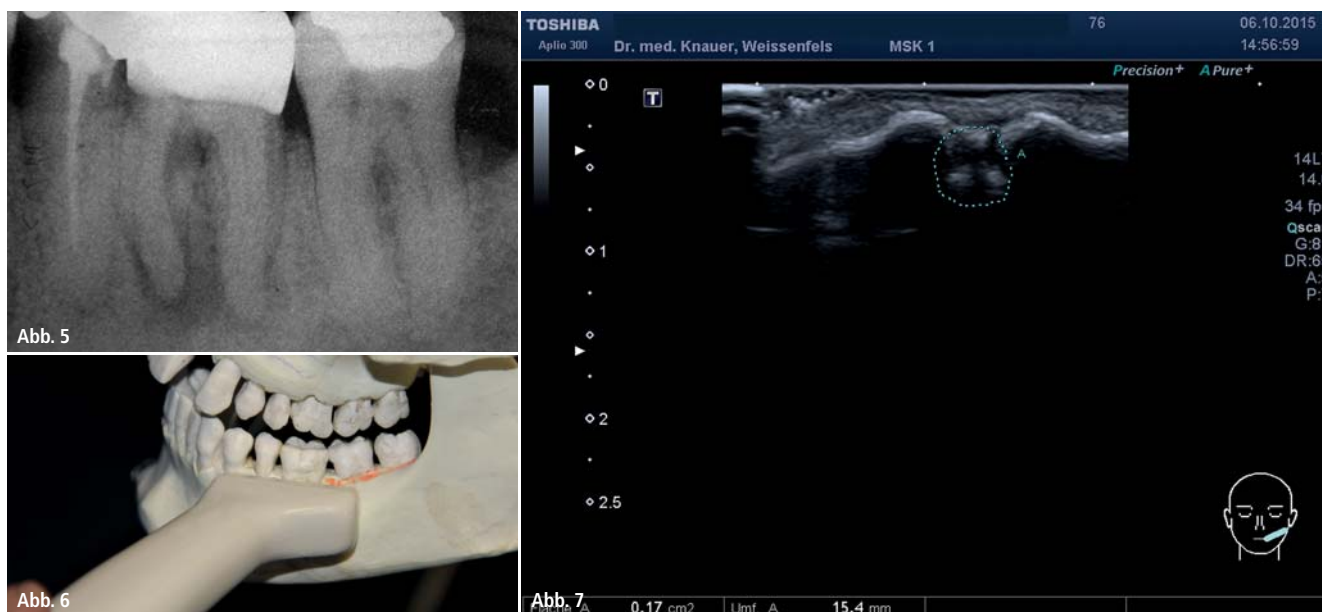
Auf dem Zahnfilm (Abb. 5) sieht man eine kleinere apikale Parodontitis, die primär die mesiale Wurzel betrifft. In Abbildung 6 wird ebenfalls zur Vereinfachung das Schädelmodell gezeigt, wo die Ultraschallsonde entsprechend des intraoralen Situs aufgesetzt wurde. Im Ultraschallbild zeigte sich, dass der Knochen durchbrochen war. Es sind nur noch vereinzelt insuläre Knochenanteile vestibulär nachweisbar. Im Zahnfach selbst

sind zwei gut sichtbare reflexreichere Zonen zu erkennen. Es handelt sich hierbei um die mesiale und distale Wurzel des Zahnes 36. Die echoärmeren Strukturen, die die Wurzeln umgeben, entsprechen dem zystischen Befund. Wie sich im Ultraschallbild (Abb. 7) nachweisen ließ, war der Befund nicht nur apikal, sondern bereits koronal fortgeschritten. Hier ist gut sichtbar, wie sinnvoll eine ergänzende sonografische Kontrolluntersuchung sein kann, denn im Zahnfilm lässt sich aufgrund des Röntgenschatzens die echte Ausdehnung der Zyste nicht vollständig abbilden. Da bereits große knöcherne Bereiche fehlten, war eine Indikation für eine Wurzelspitzenresektion nicht mehr gegeben. Deshalb wurde dem Patienten empfohlen, sich den Zahn entfernen zu lassen.
