# Ultraschalluntersuchungen bei Kieferzysten

Dr. med. Dr. med. dent. Dr.-medic (RO) Oliver Knauer

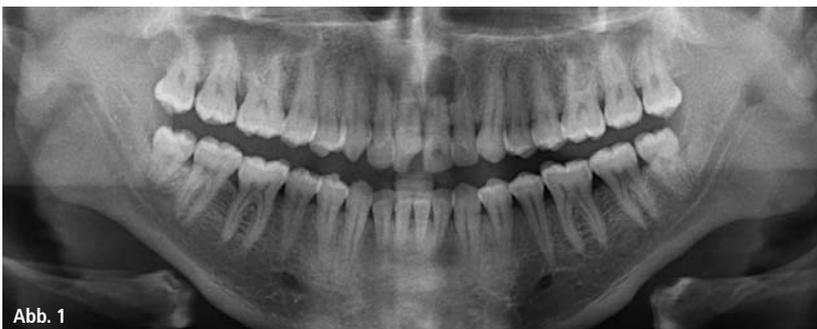
Im OPG (Abb. 1) sieht man einen osteolytischen Prozess im Bereich der Zahnwurzel des Zahnes 21, die als relativ große apikale Parodontitis bezeichnet wurde. Die Aufhellung hat einen Durchmesser von circa 1cm, und im Röntgenbild scheint es so, als ob die Wurzel des Zahnes 22 ebenfalls betroffen ist. Zum besseren Verständnis der sonografischen Untersuchung wurde auf einem Schädelmodell die Ultraschallsonde entsprechend dem Patientensitus appliziert. Zur einfacheren Orientierung wurde im Modell der Zahn 22 entfernt, sodass die Alveole gut sichtbar ist (Abb. 2).

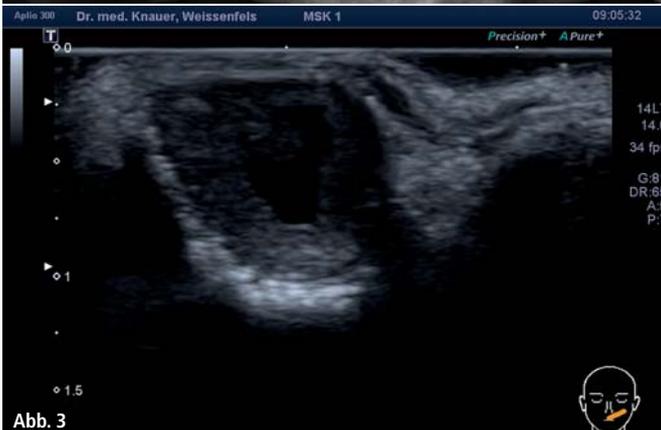
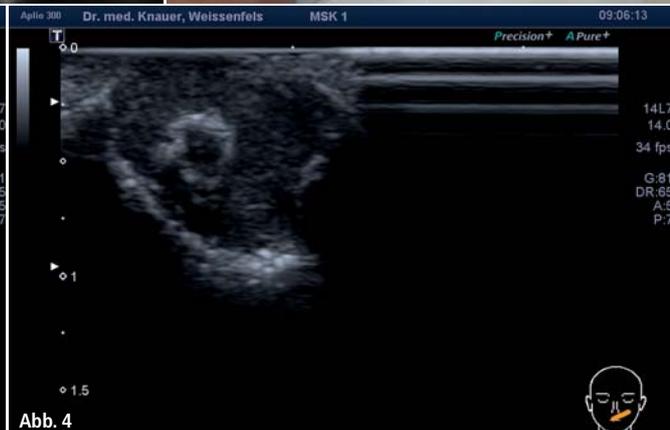
Die sonografische Aufnahme zeigt einen relativ gut begrenzten Bereich, der in der Peripherie von einem homogenen reflexreicheren Gewebe gebildet wird. Zentral zeigt sich eine echoarme Struktur. Nach dorsal ist eine deutliche Schallverstärkung sichtbar. Es handelt sich um ein typisches sonografisches Bild einer Kieferzyste mit Flüssigkeitsansammlung (Abb. 3). In der Abbildung 4 sieht man den gleichen Situs, mit einer etwas andere Angulation der Ultraschallsonde. Dadurch erscheint zentral in der Kiefer-

zyste eine weißliche, reflexreiche Struktur. Hierbei handelt es sich um Anteile der Zahnwurzel des Zahnes 21. Nach Auswertung der Bilder wurde eine Zystektomie mit gleichzeitiger Wurzelspitzenresektion und Wurzelfüllung vorgenommen. Im Operationssitus zeigte sich eine Ausdehnung der Zyste nach kranial und palatinal. Da der Zahn 21 ausreichend stabil im Knochen stand, konnte auf eine zusätzliche Schienung des Zahnes verzichtet werden.

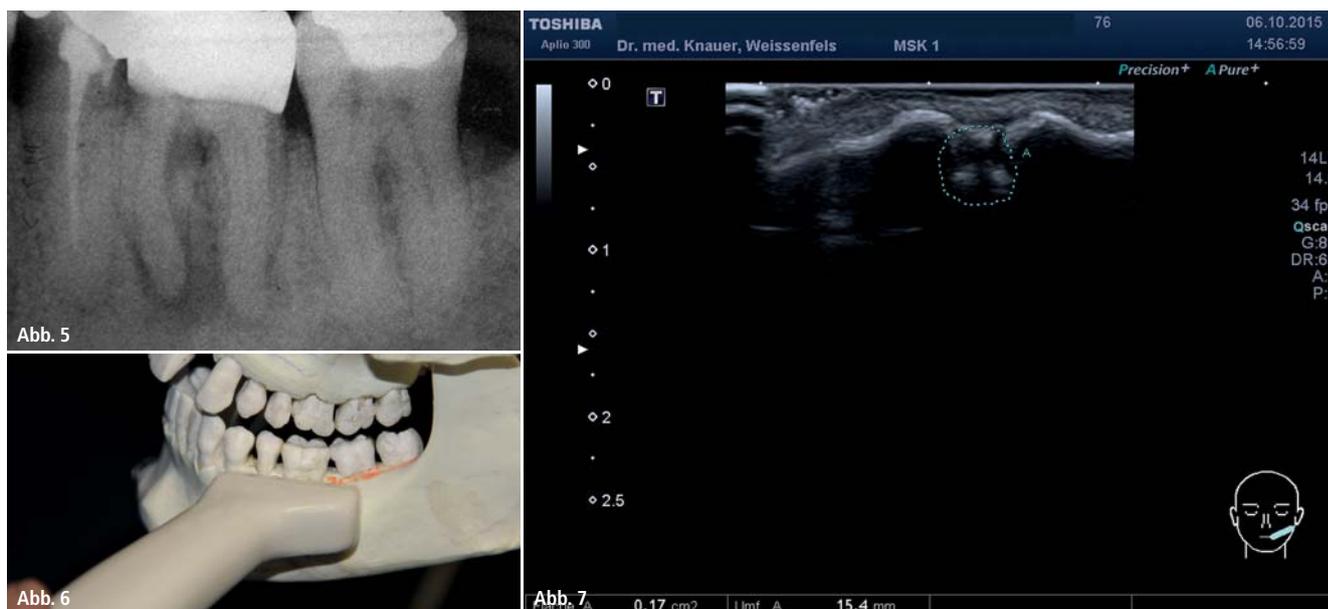
In Abbildung 6 wird ebenfalls zur Vereinfachung das Schädelmodell gezeigt, wo die Ultraschallsonde entsprechend des intraoralen Situs aufgesetzt wurde. Im Ultraschallbild zeigte sich, dass der Knochen durchbrochen war. Es sind nur noch vereinzelt insuläre Knochenanteile vestibulär nachweisbar. Im Zahnfach selbst

sind zwei gut sichtbare reflexreichere Zonen zu erkennen. Es handelt sich hierbei um die mesiale und distale Wurzel des Zahnes 36. Die echoärmeren Strukturen, die die Wurzeln umgeben, entsprechen dem zystischen Befund. Wie sich im Ultraschallbild (Abb. 7) nachweisen ließ, war der Befund nicht nur apikal, sondern bereits koronal fortgeschritten.

Hier ist gut sichtbar, wie sinnvoll eine ergänzende sonografische Kontrolluntersuchung sein kann, denn im Zahnfilm lässt sich aufgrund des Röntgenschatzens die echte Ausdehnung der Zyste nicht vollständig abbilden. Da bereits große knöcherne Bereiche fehlten, war eine Indikation für eine Wurzelspitzenresektion nicht mehr gegeben. Deshalb wurde dem Patienten empfohlen, sich den Zahn entfernen zu lassen.
