# Wurzelkanalfüllung leicht gemacht

## Effiziente Obturation mit vorhersagbaren klinischen Ergebnissen

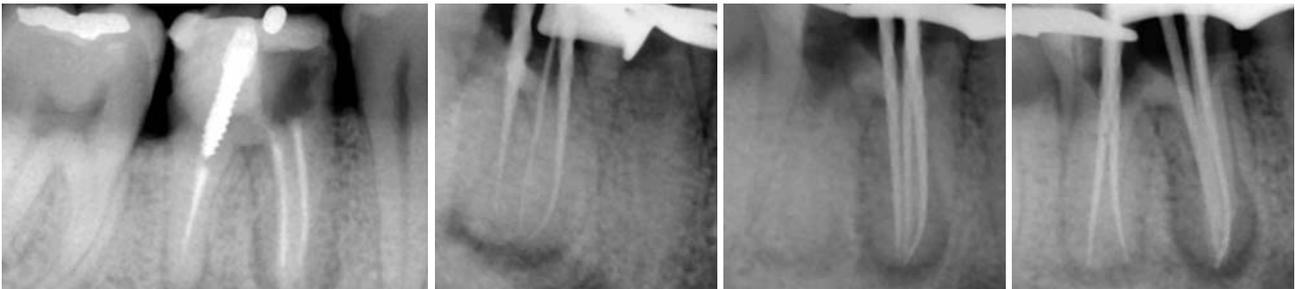
**Abb. 1:** Ausgangszustand des Zahnes 46. – **Abb. 2 bis 4:** Öffnen und Vorbereiten der Wurzelkanäle.

■ Ein 22-jähriger Patient erschien in unserer Klinik zu einer Untersuchung, die ergab, dass bei Zahn 46 eine endodontische Revision notwendig war. Er berichtete, dass er nach einer ersten, zwei Jahre zurückliegenden Wurzelkanalbehandlung mäßige Schmerzen verspürte, die durch Wärmereize verstärkt wurden. Klinisch wies der betreffende Zahn eine große Kronenrestauration aus Komposit auf und war zwar palpations- und perkussionsempfindlich, reagierte aber nicht auf Kältereize (Abb. 1).

Der parodontale Zustand des Zahns war normal, es wurde keine Taschenbildung festgestellt. Auch die Zahnbeweglichkeit war normal, und es gab keine sichtbaren Schwellungen. Die Röntgenuntersuchung bestätigte, dass der Zahn endodontisch behandelt worden war. Unter der Kronenrestauration war eine ausgeprägte Sekundärkaries erkennbar, und in die distale Zahnwurzel war eine Schraube eingebracht worden. Die Wurzelkanalfüllung reichte in der distalen Wurzel nur bis ins mittlere Kanaldrittel und in der mesialen bis ins apikale Drittel; an beiden Wurzelspitzen waren periradikuläre Radioluzenzen zu sehen (Abb. 1). Unter dem Operationsmikroskop wurden die Schraube, das kariöse Dentin und das gesamte alte Füllungsmaterial entfernt, die Wurzelkanäle ausgiebig mit Natriumhypochlorit-Lösung gespült und der Pulpenkammerboden mit einer endodontischen Sonde DG 16 untersucht. Bei 20-fa-

cher Vergrößerung konnten der Eingang zu einem dritten mesialen Kanal sowie eine Verzweigung des distalen Kanals in drei Kanäle im mittleren Drittel der Wurzel lokalisiert werden (Abb. 2 bis 6). Mit Ultraschallspitzen wurde das Dentin abgetragen, das den Zugang zu den Kanälen behinderte. Die drei mesialen Kanäle waren vollständig voneinander getrennt, während der mediale distale Kanal mit dem distolingualen Kanal konfluierte (Abb. 2 bis 6). Alle Wurzelkanäle wurden aufbereitet, desinfiziert und mit Thermafil Obturatoren gefüllt. Das mit exzentrischer Projektion aufgenommene postoperative Röntgenbild zeigte alle sechs Kanäle (Abb. 7). Beim Folgetermin, eine Woche nach der Revision, war der Zahn asymptomatisch. Die Röntgenaufnahmen bei den Nachuntersuchungen nach einem, zwei, drei und fünf Jahren ließen eine komplette Heilung der Knochenläsion und Anzeichen für eine Neubildung von parodontalen Ligamenten rund um beide Wurzeln erkennen (Abb. 8). ■

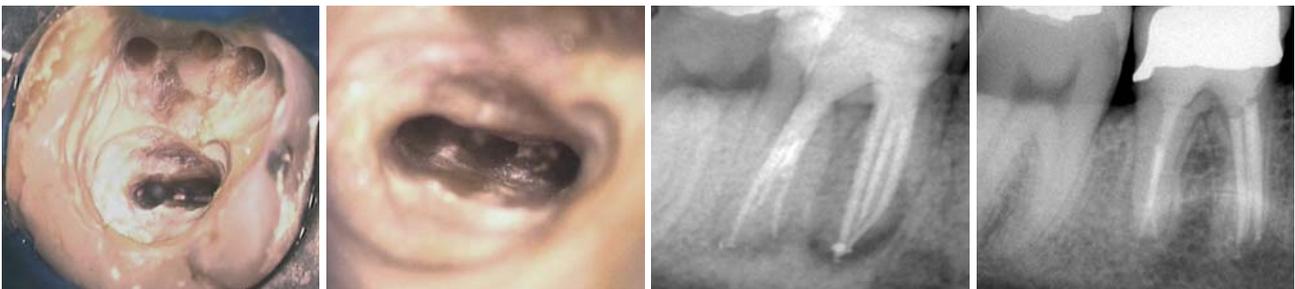
**Abb. 5 bis 6:** Öffnen und Vorbereiten der Wurzelkanäle. – **Abb. 7:** Röntgenbild der mit Thermafil gefüllten Wurzelkanäle am Zahn 46. – **Abb. 8:** Röntgenbild bei der Nachuntersuchung.
