Der aquatische Biofilm – Biokorrosion

Orale Biofilme sind für die Zerstörung von Zahnschmelze und die Schädigung des Parodont seit Langem als ursächlich anerkannt. Im Feld der Materialwissenschaften finden sich vergleichbare Konstellationen, bei denen durch biologisch induzierte Korrosions- und Degradationsprozesse Metalle und/oder Kunststoffe geschädigt werden.

Autoren: Christian Mönninghoff, Jan Papenbrock

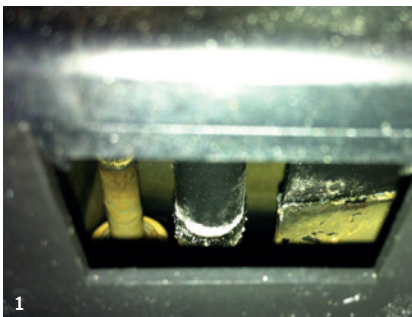
1

Abb. 1: Biofilm in einer freien Fallstrecke gem. DIN EN 1717 aus Plastik. – **Abb. 2:** Biofilm im Desinfektionsmittelkonzentratschlauch einer Dentaleinheit. – **Abb. 3:** Mineralische Ablagerung in der Verteilung einer Trinkwasserinstallation. – **Abb. 4:** Korrosion einer verzinkten Stahlleitung.

Auswahl ungeeigneter Kunststoffmaterialien begründet (Abb. 1).
