Periimplantitis – Eine Konfrontation

INTERVIEW Wer implantiert, weiß, dass sich mit den Jahren unweigerlich auch der eine oder andere Misserfolg einstellt. Die Patienten altern mit ihren Implantaten und spätestens mit der Periimplantitis hält der „ergraute“ Alltag Einzug in die implantologische Praxis. Dr. Martin Dürholt (Bad Salzuflen) stellt sich im folgenden Interview einem Thema, das wissenschaftlich kaum unterfüttert ist und dabei immer wieder, ob in Bezug auf Ätiologie, Prävention oder Therapie, für kontroverse Diskussionen sorgt.

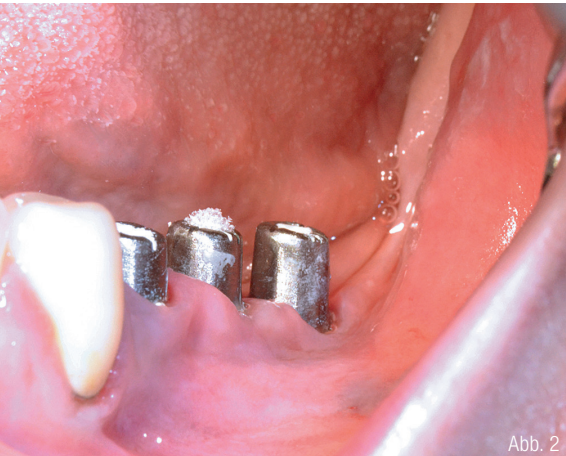
Abb. 2

Abb. 2: Zustand nach Entfernung der Brücke. Abb. 3: Aufsicht auf kontaminierte Implantatoberfläche. Abb. 4: Glättung der Implantatoberfläche unter steriler Kochsalzlösung mit eiförmigem, extrafein verzahntem Hartmetallfräser. Abb. 5: Wundverschluss mit 6-0 Ethilon (Fa. Ethicon).
