Periimplantitis – Eine Konfrontation

INTERVIEW Wer implantiert, weiß, dass sich mit den Jahren unweigerlich auch der eine oder andere Misserfolg einstellt. Die Patienten altern mit ihren Implantaten und spätestens mit der Periimplantitis hält der „ergraute“ Alltag Einzug in die implantologische Praxis. Dr. Martin Dürholt (Bad Salzuflen) stellt sich im folgenden Interview einem Thema, das wissenschaftlich kaum unterfüttert ist und dabei immer wieder, ob in Bezug auf Ätiologie, Prävention oder Therapie, für kontroverse Diskussionen sorgt.

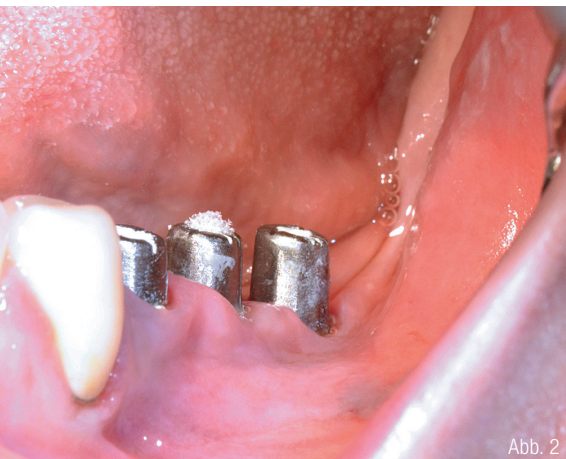
Abb. 2

Abb. 2: Zustand nach Entfernung der Brücke. Abb. 3: Aufsicht auf kontaminierte Implantatoberfläche. Abb. 4: Glättung der Implantatoberfläche unter steriler Kochsalzlösung mit eiförmigem, extrafein verzahntem Hartmetallfräser. Abb. 5: Wundverschluss mit 6-0 Ethilon (Fa. Ethicon).

Zunächst einmal versuchen wir, den bestehenden Zahnersatz abzunehmen und zu reinigen. Bei verschraubten Konstruktionen ist dies relativ einfach. Mehr Schwierigkeiten bereiten die festzementierten Arbeiten. Hier ist die Zugänglichkeit häufig eingeschränkt. In jedem Fall versuchen wir, die Implantatoberfläche mechanisch und chemisch zu reinigen. Das ideale Werkzeug hierfür ist noch nicht erfunden: Handinstrumente aus Kunststoff, schallgetriebene Kunststoffspitzen, Pulverstrahlgeräte mit Glycinpulver sind mögliche Strategien, haben aber ihre jeweiligen Vor- und Nachteile. Am häufigsten verwenden wir die Kunststoffspitzen für das Schallhandstück der Firma Komet/Gebr. Brasseler. Unterstützend hierzu empfehle ich in dieser ersten Behandlungsphase antiseptische Maßnahmen. Lokalapplizierte Antibiotika kommen
