Periimplantitis – Eine Konfrontation

INTERVIEW Wer implantiert, weiß, dass sich mit den Jahren unweigerlich auch der eine oder andere Misserfolg einstellt. Die Patienten altern mit ihren Implantaten und spätestens mit der Periimplantitis hält der „ergraute“ Alltag Einzug in die implantologische Praxis. Dr. Martin Dürholt (Bad Salzuflen) stellt sich im folgenden Interview einem Thema, das wissenschaftlich kaum unterfüttert ist und dabei immer wieder, ob in Bezug auf Ätiologie, Prävention oder Therapie, für kontroverse Diskussionen sorgt.

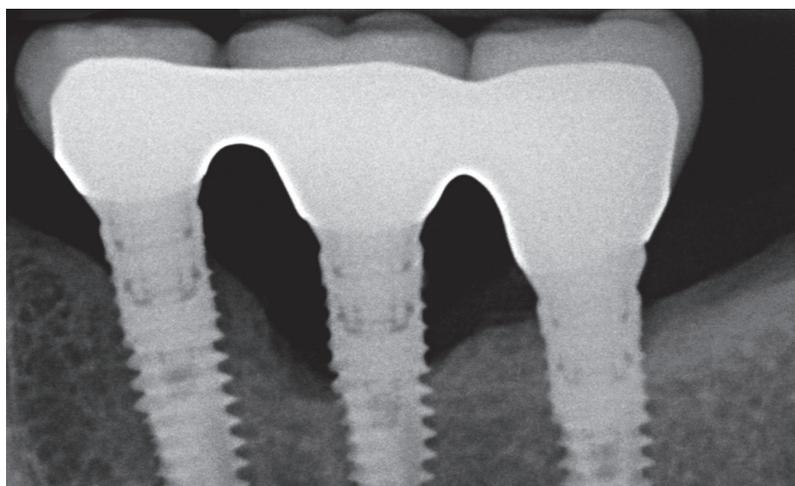
Abb. 1: Zahnfilm Ausgangssituation 65-jährige Patientin mit drei XIVE-Implantaten mit Durchmesser 3,8 mm (DENTSPLY Implants) – schüsselförmiger Knochendefekt um Implantat Regio 36.

Nicht jedes Implantat, das uns Kummer bereitet, hat eine Periimplantitis. Die Möglichkeiten, die zu einer Störung des Knochen-Implantat-Kontaktes führen können, sind vielfältig. Doch bei einer Periimplantitis im eigentlichen Sinn zeigt sich ein schüsselförmiger Knochenabbau um das Implantat herum. Die Pathomechanismen und das Keimspektrum sind hierbei mit denen einer Parodontitis vergleichbar. Tatsächlich scheint ein Zusammenhang zwischen infizierten Zahntaschen des Restgebisses und dem Auftreten einer Periimplantitis zu bestehen. Für uns als Behandler bedeutet dies, dass eine Periimplantitis-therapie ohne Behandlung der übrigen Parodontien/Implantattaschen nicht indiziert ist. Klinisch zeigt sich eine Rötung des periimplantären Weichgewebes,

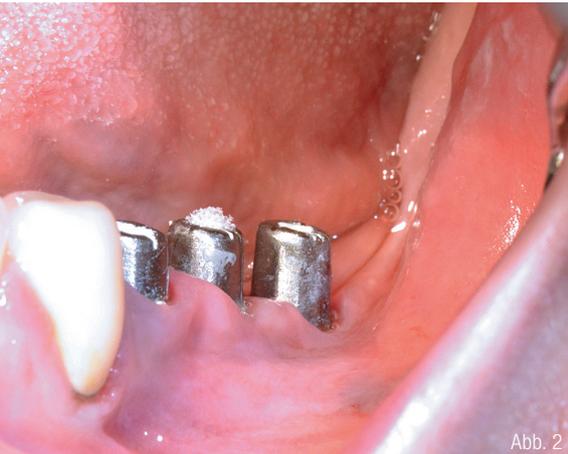
Abb. 2

Abb. 2: Zustand nach Entfernung der Brücke. Abb. 3: Aufsicht auf kontaminierte Implantatoberfläche. Abb. 4: Glättung der Implantatoberfläche unter steriler Kochsalzlösung mit eiförmigem, extrafein verzahntem Hartmetallfräser. Abb. 5: Wundverschluss mit 6-0 Ethilon (Fa. Ethicon).

Zunächst einmal versuchen wir, den bestehenden Zahnersatz abzunehmen und zu reinigen. Bei verschraubten Konstruktionen ist dies relativ einfach. Mehr Schwierigkeiten bereiten die festzementierten Arbeiten. Hier ist die Zugänglichkeit häufig eingeschränkt. In jedem Fall versuchen wir, die Implantatoberfläche mechanisch und chemisch zu reinigen. Das ideale Werkzeug hierfür ist noch nicht erfunden: Handinstrumente aus Kunststoff, schallgetriebene Kunststoffspitzen, Pulverstrahlgeräte mit Glycinpulver sind mögliche Strategien, haben aber ihre jeweiligen Vor- und Nachteile. Am häufigsten verwenden wir die Kunststoffspitzen für das Schallhandstück der Firma Komet/Gebr. Brasseler. Unterstützend hierzu empfehle ich in dieser ersten Behandlungsphase antiseptische Maßnahmen. Lokalapplizierte Antibiotika kommen
