# Aquatischer Biofilm, Pilzflora und Reparaturkosten in Dentaleinheiten

Rechtsnormen einhalten und Kosten sparen durch effizientes Ressourcenmanagement.

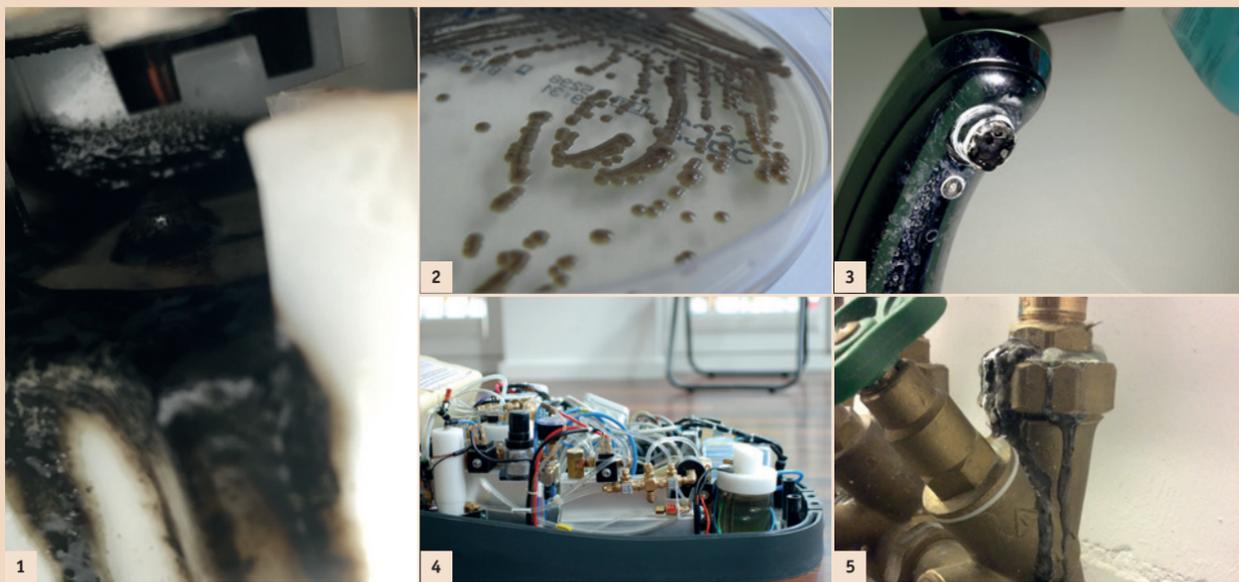
Abb. 1: *Exophiala*-Befall in freier Fallstrecke gem. DIN EN 1717. – Abb. 2: *Exophiala*-Kultur in Petrischale. – Abb. 3: *Exophiala*-Befall von Strahlregler an Armatur. – Abb. 4: Komplexes Schlauchsystem aus Kunststoff einer Behandlungseinheit. – Abb. 5: *Exophiala*-Befall einer Trinkwasserinstallation in einer Zahnarztpraxis. – Abb. 6: BLUE SAFETY SAFEBOTTLE System.

der Auswahl ungeeigneter Kunststoffmaterialien begründet (Abb. 1).

Insbesondere finden sich derartige Situationen in den sogenannten freien Ausläufen (Fallstrecken) von dentalen Behandlungseinheiten, die die Becherfüller und Instrumente mit Wasser in Trinkwasserqualität versorgen müssen. Hier kommt es teilweise zu erheblicher Kontamination der Leitungsinneinrichtungen mit Mikroorganismen. Diese siedeln sich in Form von Pilzkolonien bevorzugt auf den Kunststoffflächen oberhalb der Wasserlinie an. Der besonders hohe Nährstoffgehalt in der Sicherungseinrichtung führt hier häufig zu einem explosionsartigen Wachstum, sodass die entstandene Biomasse nur noch durch eine manuelle Reinigung oder einen Komplet-
