Aquatischer Biofilm, Pilzflora und Reparaturkosten in Dentaleinheiten

Rechtsnormen einhalten und Kosten sparen durch effizientes Ressourcenmanagement.

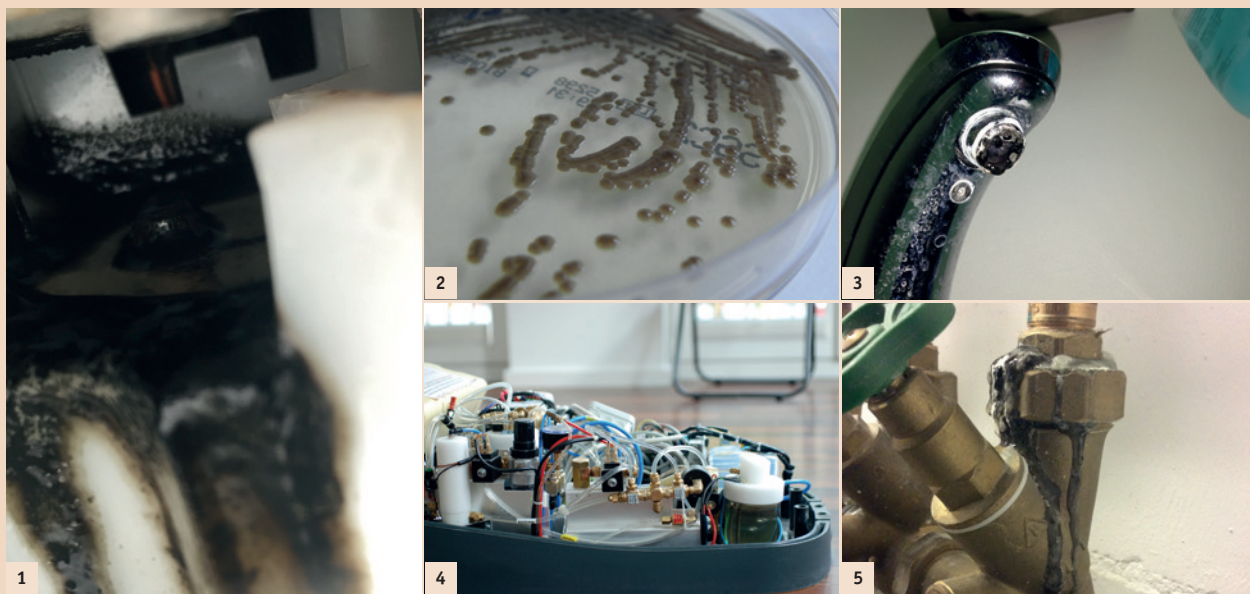
Abb. 1: *Exophiala*-Befall in freier Fallstrecke gem. DIN EN 1717. – Abb. 2: *Exophiala*-Kultur in Petrischale. – Abb. 3: *Exophiala*-Befall von Strahlregler an Armatur. – Abb. 4: Komplexes Schlauchsystem aus Kunststoff einer Behandlungseinheit. – Abb. 5: *Exophiala*-Befall einer Trinkwasserinstallation in einer Zahnarztpraxis. – Abb. 6: BLUE SAFETY SAFEBOTTLE System.

der Auswahl ungeeigneter Kunststoffmaterialien begründet (Abb. 1).

Insbesondere finden sich derartige Situationen in den sogenannten freien Ausläufen (Fallstrecken) von dentalen Behandlungseinheiten, die die Becherfüller und Instrumente mit Wasser in Trinkwasserqualität versorgen müssen. Hier kommt es teilweise zu erheblicher Kontamination der Leitungsinnenwandungen mit Mikroorganismen. Diese siedeln sich in Form von Pilzkolonien bevorzugt auf den Kunststoffflächen oberhalb der Wasserlinie an. Der besonders hohe Nährstoffgehalt in der Sicherungseinrichtung führt hier häufig zu einem explosionsartigen Wachstum, sodass die entstandene Biomasse nur noch durch eine manuelle Reinigung oder einen Komplet-
