# Aquatischer Biofilm, Pilzflora und Reparaturkosten in Dentaleinheiten

Rechtsnormen einhalten und Kosten sparen durch effizientes Ressourcenmanagement.

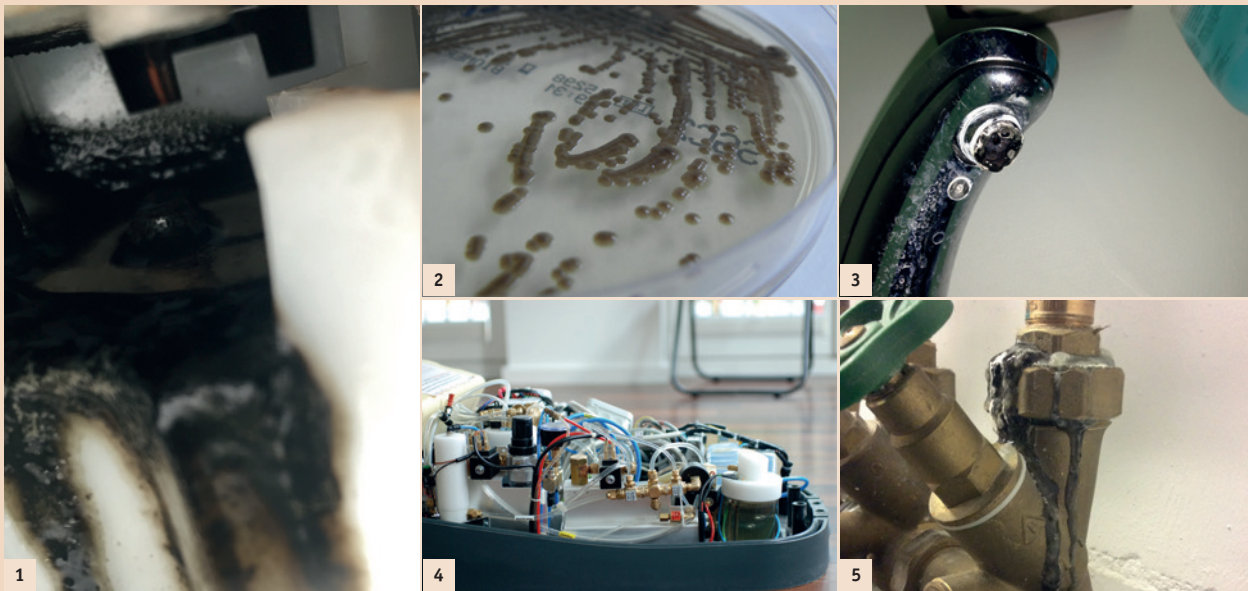
Abb. 1: *Exophiala*-Befall in freier Fallstrecke gem. DIN EN 1717. – Abb. 2: *Exophiala*-Kultur in Petrischale. – Abb. 3: *Exophiala*-Befall von Strahlregler an Armatur. – Abb. 4: Komplexes Schlauchsystem aus Kunststoff einer Behandlungseinheit. – Abb. 5: *Exophiala*-Befall einer Trinkwasserinstallation in einer Zahnarztpraxis. – Abb. 6: BLUE SAFETY SAFEBOTTLE System.

der Auswahl ungeeigneter Kunststoffmaterialien begründet (Abb. 1).

Insbesondere finden sich derartige Situationen in den sogenannten freien Ausläufen (Fallstrecken) von dentalen Behandlungseinheiten, die die Becherfüller und Instrumente mit Wasser in Trinkwasserqualität versorgen müssen. Hier kommt es teilweise zu erheblicher Kontamination der Leitungsinnenwandungen mit Mikroorganismen. Diese siedeln sich in Form von Pilzkolonien bevorzugt auf den Kunststoffflächen oberhalb der Wasserlinie an. Der besonders hohe Nährstoffgehalt in der Sicherungseinrichtung führt hier häufig zu einem explosionsartigen Wachstum, sodass die entstandene Biomasse nur noch durch eine manuelle Reinigung oder einen Komplet-
