## CHAIRSIDE-HERSTELLUNG EINER KOMPLEXEN PROTHETISCHEN VERSORGUNG

Dr. Sergej Kochanov / Moskau, Dr. Peter Schletter / Neustadt-Glewe

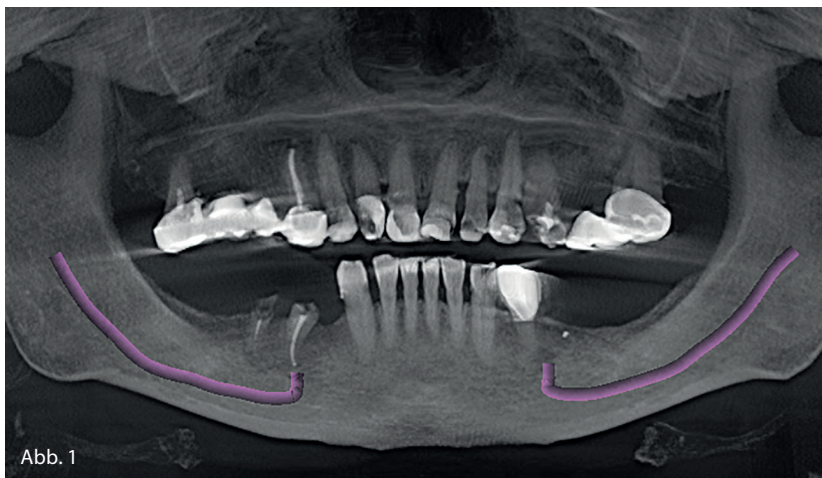
**Abb. 1:** DVT (digitale Volumentomografie) der Ausgangssituation. **Abb. 2:** Ausgangssituation.

Die Patientin konsultierte die Zahnarztpraxis mit dem Wunsch einer prothetischen Neuversorgung. Die digitale Volumentomografie zeigt die Ausgangssituation (Abb. 1). Durch den Verlust der Zähne im Unterkiefer-Seitenzahnbereich hatte sie Schwierigkeiten beim Essen. Die Zähne im oberen Frontzahnbereich zeigten zudem ausgeprägte keilförmige Defekte. Bei der Befunderhebung wurde im Oberkiefer darüber hinaus eine insuffiziente Brückenversorgung im zweiten Quadranten diagnostiziert. Im Unterkiefer waren die Zähne 34 bis 43 vorhanden. Zahn 34 war klinisch und funktionell suffi-

Basierend auf dem DVT (digitale Volumentomografie) der Ausgangssituation wurden fünf Implantate im Unterkiefer-Seitenzahnbereich anatomisch sowie prothetisch orientiert geplant. Das Inserieren

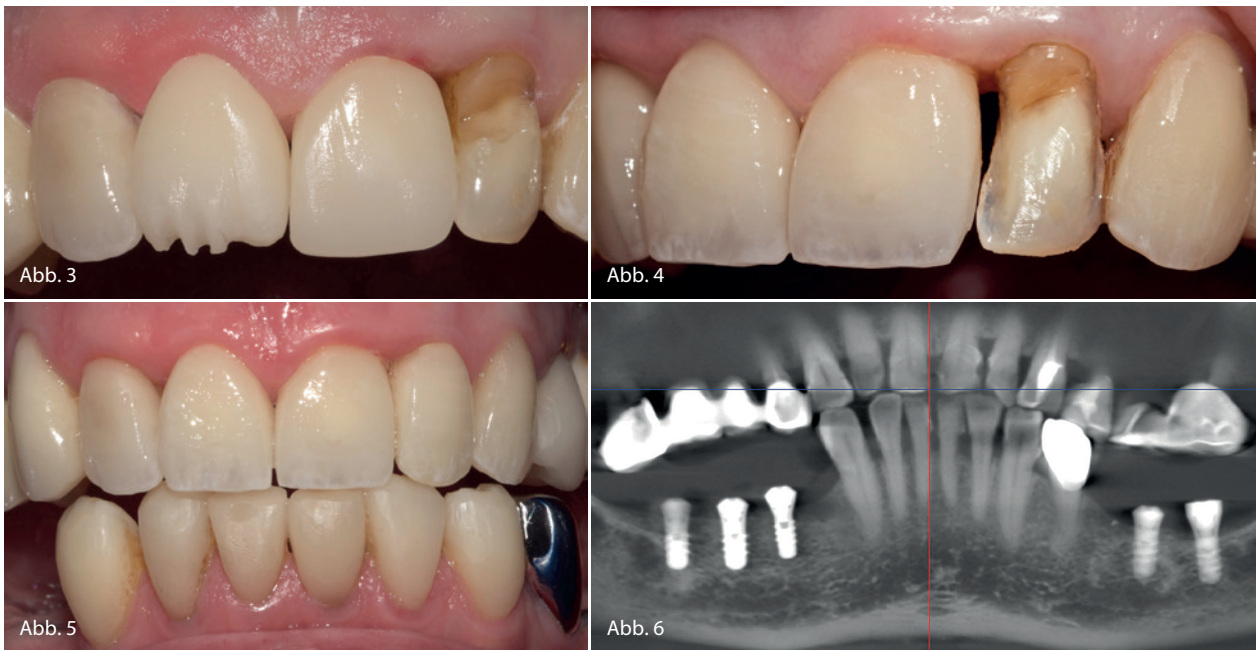
**Abb. 3:** Einprobe anatomisch reduzierte Frontzahnkrone 11. **Abb. 4:** Eingegliederte Frontzahnkronen und präparierter Zahn 22. **Abb. 5:** Funktionelle Kontrolle der eingegliederten Frontzahnversorgungen. **Abb. 6:** Röntgenkontrollbild nach der Insertion von fünf Implantaten im Unterkiefer-Seitenzahnbereich.

währleisten, wurden die vier Einzelkronen aus Feldspatkeramik-Rohlingen (VITABLOCS Mark II, VITA Zahnfabrik) herausgeschliffen, anatomisch reduziert und intraoral einprobiert (Abb. 3). Die individuelle Verblendung konnte danach mit den Massen aus dem VITA VM 9 ESTHETIC KIT in wenigen Schritten umgesetzt werden. Nach dem

Glanzbrand wurden die Kronen final eingegliedert und daneben auch Zahn 22 mit einem Veneer versorgt (Abb. 4).

Ferner wurden noch die sechs Unterkiefer-Frontzähne noninvasiv versorgt. Hierfür wurde die Situation mit der Intraoralkamera erfasst, und anhand des virtuellen Modells wurden Veneers CAD/CAM-gestützt hergestellt. Hier entschieden sich die Autoren ebenfalls für die Feldspatkeramik-Rohlinge VITABLOCS Mark II (VITA Zahnfabrik, Bad Säckingen). Das manuelle Ausarbeiten der Verblendschalen dauerte nur wenige Minuten. Nach kleinen Korrekturen der Zahnform konnten die Veneers poliert und definitiv eingegliedert werden. Die Restaurationen fügten sich in ihrer Form und Farbe sehr gut in die Restzahnsubstanz ein. Abbildung 5 zeigt die finale Situation nach Eingliederung der Frontzahnversorgungen.

der Implantate in Regio 44, 45, 46 und 35, 36 gestaltete sich aufgrund dieser präoperativen Planung problemlos (Abb. 6). Zwölf Tage nach der Insertion konnten die Fäden entfernt werden.

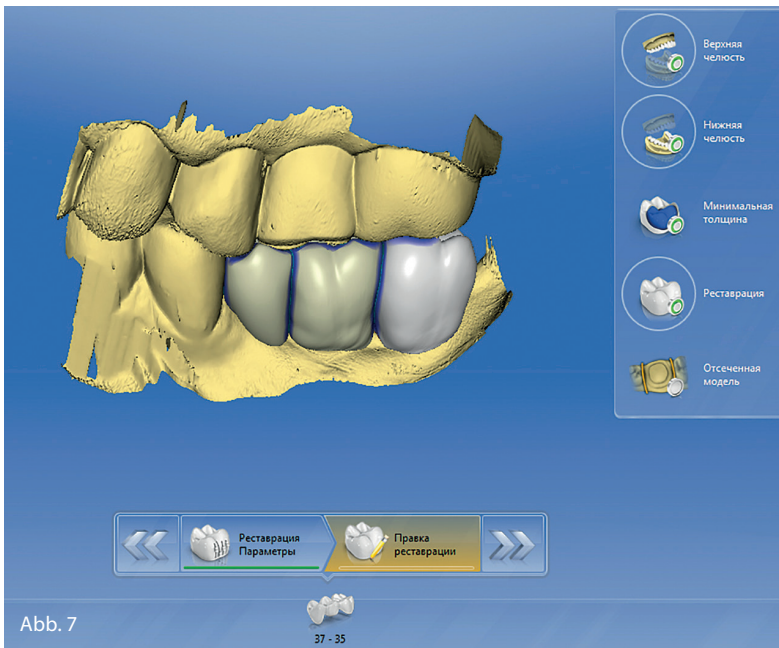
Abb. 7

Abb. 7: Konstruktion einer vollanatomischen Brücke für die implantatprothetische Versorgung im Unterkiefer. Abb. 8 und 9: Die VITA Rapid Layer Technology-Brücken wurden nacheinander eingegliedert.

gen Mausclicks konnten mittels Multilayer-Software vollanatomische Brücken modelliert werden (Abb. 7). Die Software berechnete dabei aus den vollanatomischen Konstruktionsdaten zwei Datensätze: 1. Gerüststruktur (VITA YZ, VITA Zahnfabrik) und 2. Verblendstruktur (VITABLOCS Mark II, VITA Zahnfabrik). Beide Datensätze wurden separat an die Schleifeinheit zur Herstellung der Werkstücke übermittelt. Nach dem Sintern der Zirkondioxid-Gerüste erfolgte die adhäsive Verbindung von Gerüst und Verblendung. Die Restaurationen wurden über die Titanbasen adhäsiv mit den Implantaten verbunden. Abbildung 8 und 9 zeigen die Schlusssituation nach Eingliederung. Dank der guten lichteoptischen Eigenschaften und der funktionsgerechten Gestaltung fügten sich alle Restaurationen natürlich und harmonisch im Mund der Patientin ein (Abb. 10).

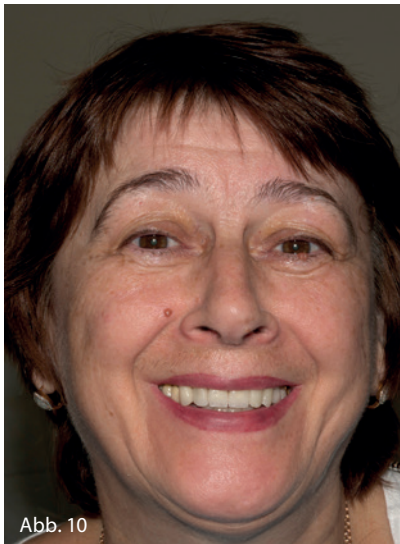
Abb. 10: Schlussituation nach komplexer prothetischer Versorgung.
