**KOMPLETTVERSORGUNG** // Die digitale intraorale Erfassung sowie die Chairside-Fertigung von Zahnersatz haben sich seit der Einführung des CEREC-Systems vor über 30 Jahren als computergestütztes Herstellungsverfahren immer weiter etabliert. Keramische Restaurationen können in nur einer Sitzung hergestellt und eingegliedert werden. Im folgenden Beitrag wird eine Komplettversorgung dargestellt, die in der Praxis mittels Chairside-Verfahren umgesetzt wurde. Die Autoren beschreiben dabei den Planungsprozess sowie die einzelnen Behandlungsschritte, von den prothetischen Frontzahnrekonstruktionen bis hin zu implantatgetragenen Verbundbrückenversorgungen im Seitenzahnbereich.

## CHAIRSIDE-HERSTELLUNG EINER KOMPLEXEN PROTHETISCHEN VERSORGUNG

Dr. Sergej Kochanov / Moskau, Dr. Peter Schletter / Neustadt-Glewe

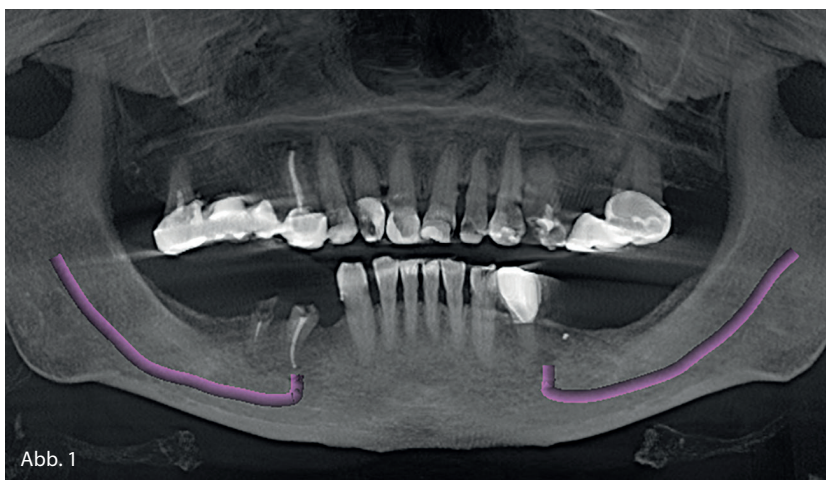
Abb. 1: DVT (digitale Volumentomografie) der Ausgangssituation. Abb. 2: Ausgangssituation.

Die Patientin konsultierte die Zahnarztpraxis mit dem Wunsch einer prothetischen Neuversorgung. Die digitale Volumentomografie zeigt die Ausgangssituation (Abb. 1). Durch den Verlust der Zähne im Unterkiefer-Seitenzahnbereich hatte sie Schwierigkeiten beim Essen. Die Zähne im oberen Frontzahnbereich zeigten zudem ausgeprägte keilförmige Defekte. Bei der Befunderhebung wurde im Oberkiefer darüber hinaus eine insuffiziente Brückenversorgung im zweiten Quadranten diagnostiziert. Im Unterkiefer waren die Zähne 34 bis 43 vorhanden. Zahn 34 war klinisch und funktionell suffi-

Basierend auf dem DVT (digitale Volumentomografie) der Ausgangssituation wurden fünf Implantate im Unterkiefer-Seitenzahnbereich anatomisch sowie prothetisch orientiert geplant. Das Inserieren

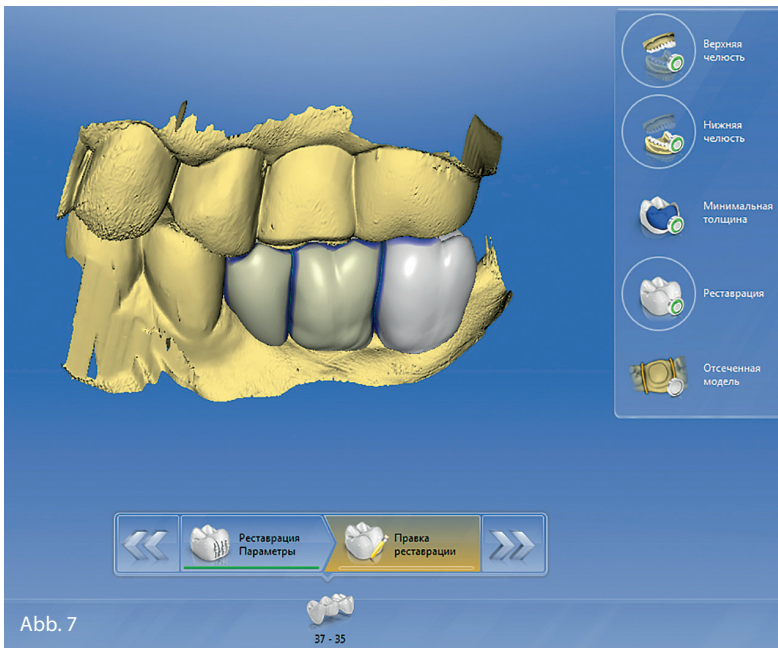
Abb. 7

**Abb. 7:** Konstruktion einer vollanatomischen Brücke für die implantatprothetische Versorgung im Unterkiefer. **Abb. 8 und 9:** Die VITA Rapid Layer Technology-Brücken wurden nacheinander eingegliedert.

gen Mausclicks konnten mittels Multilayer-Software vollanatomische Brücken modelliert werden (Abb. 7). Die Software berechnete dabei aus den vollanatomischen Konstruktionsdaten zwei Datensätze: 1. Gerüststruktur (VITA YZ, VITA Zahnfabrik) und 2. Verblendstruktur (VITABLOCS Mark II, VITA Zahnfabrik). Beide Datensätze wurden separat an die Schleifeinheit zur Herstellung der Werkstücke übermittelt. Nach dem Sintern der Zirkondioxid-Gerüste erfolgte die adhäsive Verbindung von Gerüst und Verblendung. Die Restaurationen wurden über die Titanbasen adhäsiv mit den Implantaten verbunden. Abbildung 8 und 9 zeigen die Schlusssituation nach Eingliederung. Dank der guten lichteoptischen Eigenschaften und der funktionsgerechten Gestaltung fügten sich alle Restaurationen natürlich und harmonisch im Mund der Patientin ein (Abb. 10).
