CHAIRSIDE-HERSTELLUNG EINER KOMPLEXEN PROTHETISCHEN VERSORGUNG

Dr. Sergej Kochanov / Moskau, Dr. Peter Schletter / Neustadt-Glewe

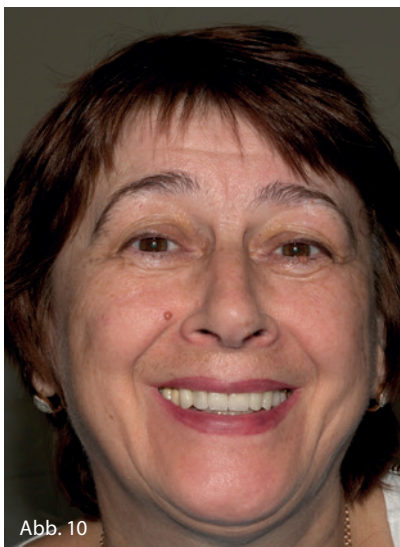
Abb. 10

Abb. 10: Schlussituation nach komplexer prothetischer Versorgung.

gen Mausclicks konnten mittels Multilayer-Software vollanatomische Brücken modelliert werden (Abb. 7). Die Software berechnete dabei aus den vollanatomischen Konstruktionsdaten zwei Datensätze: 1. Gerüststruktur (VITA YZ, VITA Zahnfabrik) und 2. Verblendstruktur (VITABLOCS Mark II, VITA Zahnfabrik). Beide Datensätze wurden separat an die Schleifeinheit zur Herstellung der Werkstücke übermittelt. Nach dem Sintern der Zirkondioxid-Gerüste erfolgte die adhäsive Verbindung von Gerüst und Verblendung. Die Restaurationen wurden über die Titanbasen adhäsiv mit den Implantaten verbunden. Abbildung 8 und 9 zeigen die Schlusssituation nach Eingliederung. Dank der guten lichteoptischen Eigenschaften und der funktionsgerechten Gestaltung fügten sich alle Restaurationen natürlich und harmonisch im Mund der Patientin ein (Abb. 10).
