KOMPLETTVERSORGUNG // Die digitale intraorale Erfassung sowie die Chairside-Fertigung von Zahnersatz haben sich seit der Einführung des CEREC-Systems vor über 30 Jahren als computergestütztes Herstellungsverfahren immer weiter etabliert. Keramische Restaurationen können in nur einer Sitzung hergestellt und eingegliedert werden. Im folgenden Beitrag wird eine Komplettversorgung dargestellt, die in der Praxis mittels Chairside-Verfahren umgesetzt wurde. Die Autoren beschreiben dabei den Planungsprozess sowie die einzelnen Behandlungsschritte, von den prothetischen Frontzahnrekonstruktionen bis hin zu implantatgetragenen Verbundbrückenversorgungen im Seitenzahnbereich.

CHAIRSIDE-HERSTELLUNG EINER KOMPLEXEN PROTHETISCHEN VERSORGUNG

Dr. Sergej Kochanov / Moskau, Dr. Peter Schletter / Neustadt-Glewe

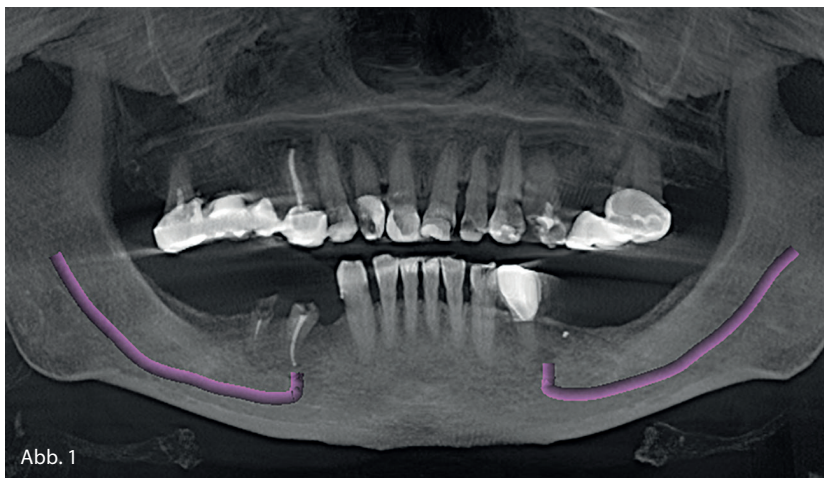
Abb. 1: DVT (digitale Volumentomografie) der Ausgangssituation. Abb. 2: Ausgangssituation.

Die Patientin konsultierte die Zahnarztpraxis mit dem Wunsch einer prothetischen Neuversorgung. Die digitale Volumentomografie zeigt die Ausgangssituation (Abb. 1). Durch den Verlust der Zähne im Unterkiefer-Seitenzahnbereich hatte sie Schwierigkeiten beim Essen. Die Zähne im oberen Frontzahnbereich zeigten zudem ausgeprägte keilförmige Defekte. Bei der Befunderhebung wurde im Oberkiefer darüber hinaus eine insuffiziente Brückenversorgung im zweiten Quadranten diagnostiziert. Im Unterkiefer waren die Zähne 34 bis 43 vorhanden. Zahn 34 war klinisch und funktionell suffi-
