Rehabilitation mit minimalinvasiven vollkeramischen Restaurationen

Autor: Dott. Guerino Paolantoni

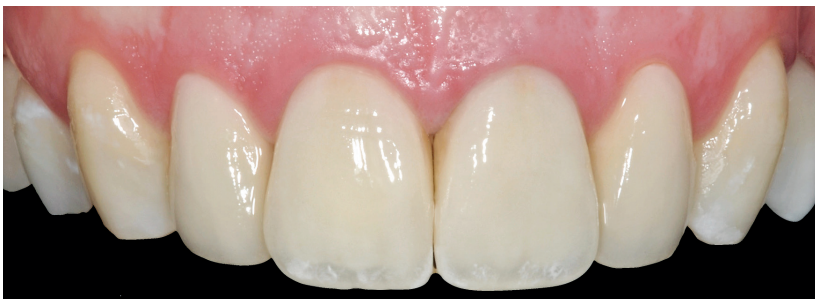
Das ästhetische Endergebnis nach der Eingliederung der vollkeramischen Restaurationen.

Anschließend erfolgte ein finales Andrücken der Restauration und die initiale Lichthärtung für fünf Sekunden. Die Überschüsse des angehärteten gallertigen Eingliederungszements konnten nun elegant mit dem Skalpell Nummer 11 und Zahnseide entfernt werden. Im Anschluss wurden die Veneers jeweils von jeder Seite 40 Sekunden endgehärtet. Zum Abschluss erfolgte die finale Ausarbeitung der Ränder mit einem Gummipolierer (Abb. 9).

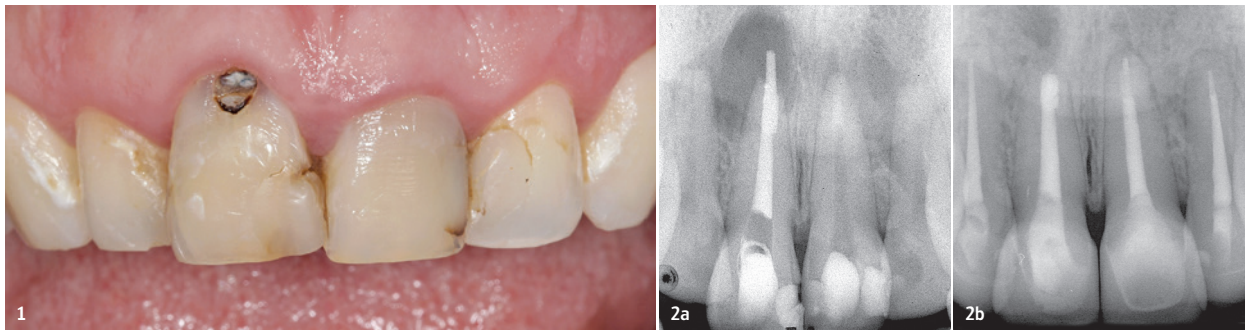
Abb. 1: Ausgangssituation bei der Erstvorstellung mit Wurzelkaries an 11, multiplen insuffizienten Füllungen und irregulärem Gingivaverlauf an der Oberkieferfront. – **Abb. 2:** Ausgangsröntgenbild (a) mit deutlich sichtbaren apikalen Aufhellungen. Kontrollröntgenbild (b) nach zwölf Monaten mit deutlicher Ausheilung der knöchernen Defekte.

Die 30-jährige Patientin wurde aufgrund ihrer Unzufriedenheit über die ästhetische Situation in der Praxis vorstellig. Bei der ersten klinischen Untersuchung zeigten sich bukkale kariöse White Spot-Läsionen an den Zähnen 12, 13 und 23 und eine vestibuläre Wurzelkaries an 11. 11, 21 und 22 wiesen außerdem insuffiziente Kompositfüllungen auf (Abb. 1). Röntgenologisch waren insuffiziente Wurzelkanalbehandlungen an 11 und 21 mit einer periapikalen Aufhellung diagnostizierbar. Beide Wurzelkanalfüllungen wurden revidiert und an 11 aufgrund der apikalen Resorption und der Überstopfung mit Gutta-percha eine Wurzelspitzenresektion in Kombination durchgeführt. Der periradikuläre Defekt an 11 zeigte sich so extendiert, dass der benachbarte Zahn 12 bereits infiziert wurde. 22 wies ebenfalls eine apikale Aufhellung auf, die aus einem kariösen Defekt und der insuffizienten Kompositfüllung resultierte. 12 und 22 zeigten außerdem beide eine negative Vitalitätsprüfung. Bei beiden Zähnen wurde demnach eine Wurzelkanalbehandlung durchgeführt (Abb. 2). Der klinische Funktionsstatus gab keine Hinweise auf eine Funktionsstörung.

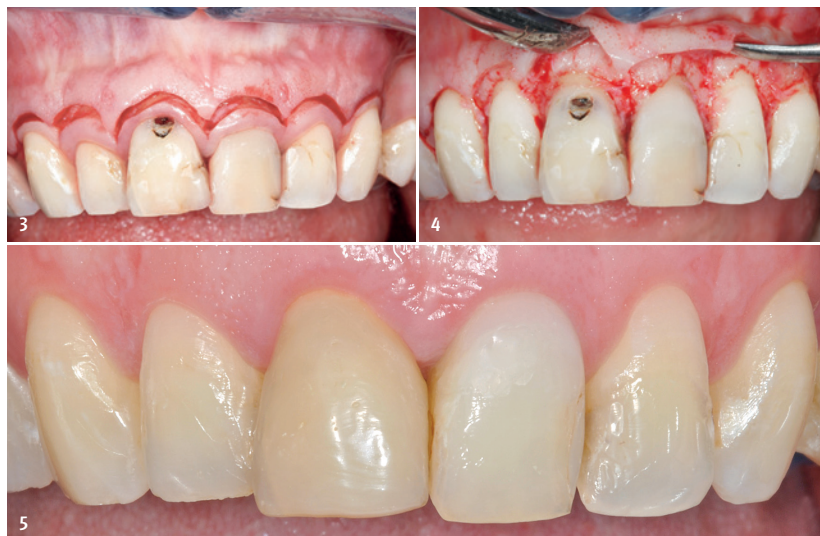
Abb. 3: Paramarginale Schnittführung, um den Gingivaverlauf im Rahmen der chirurgischen Kronenverlängerung zu harmonisieren. – **Abb. 4:** Intraoperative Situation nach der Freilegung mit dem apikalen Verschiebelappen und Knochenresektion. – **Abb. 5:** Die intraorale Situation nach konservierender Vorbehandlung mit Kompositfüllungen.

Nach einer Abheilphase von circa einem Monat konnten nun die kariösen Defekte mit Komposit versorgt und die insuffizienten Füllungen ausgetauscht werden (Abb. 5).

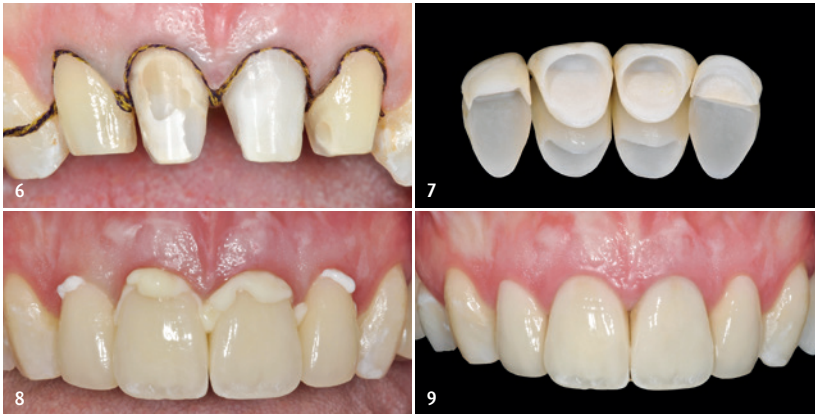
Abb. 6: Minimalinvasive Präparation für vollkeramische Kronen an 11 und 12 und Veneers an 12 und 22. – **Abb. 7:** Die grazilen vollkeramischen Restaurationen vor der Eingliederung. – **Abb. 8:** Adhäsive Eingliederung der Vollkronen 11 und 21 mit A3 sowie der Veneers an 12 und 22 mit A1. – **Abb. 9:** Das ästhetische Endergebnis nach der Eingliederung der vollkeramischen Restaurationen.

Presskeramik (IPS e.max, Ivoclar) durchgeführt.¹⁷ Ein Materialabtrag von mindestens 1,5 mm sollte dabei eingehalten und nur nach zervikal weniger werden, um gerade bei vitalen Zähnen das Pulpengewebe nicht zu schädigen.¹⁹ Die Abformung erfolgte mit der Zweifadentechnik und einem Doppelmischabdruck (Abb. 6 und 7).²⁰

ceringel aus dem Vitique Cementation Kit mit unterschiedlichen Farbnuancen einprobiert (Abb. 8).²² Sobald die Passung und das farbliche Ergebnis zufriedenstellend war, konnte nach erneuter Reinigung der Stümpfe mit dem Wasserspray endgültig adhäsiv eingegliedert werden. Hier wurde zur ästhetischen Integration der Veneers (Feldspatkeramik) an 12 und 22 Eingliederungszement mit der Farbe A1, an den Vollkronen (Lithiumdisilikatkeramik) an 11 und 21 mit der Farbe A3 gewählt.
