Rehabilitation mit minimalinvasiven vollkeramischen Restaurationen

Autor: Dott. Guerino Paolantoni

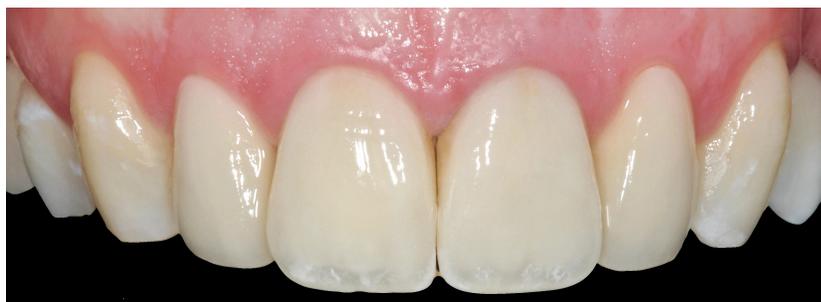
Das ästhetische Endergebnis nach der Eingliederung der vollkeramischen Restaurationen.

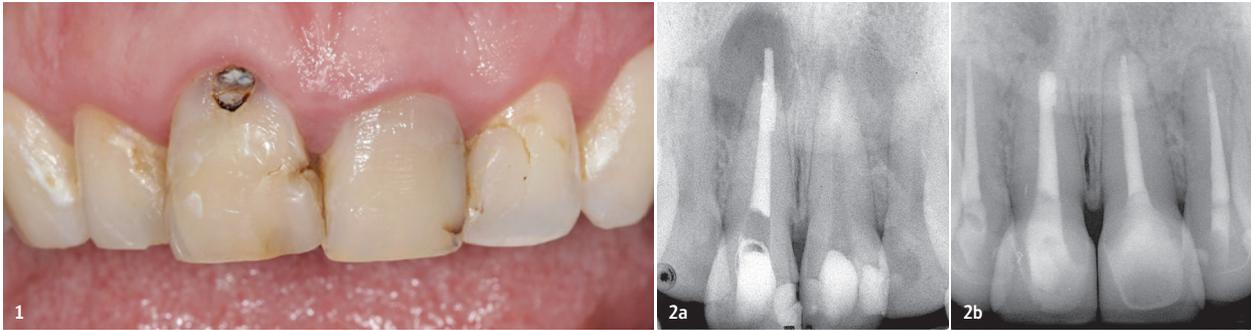
Abb. 1: Ausgangssituation bei der Erstvorstellung mit Wurzelkaries an 11, multiplen insuffizienten Füllungen und irregulärem Gingivaverlauf an der Oberkieferfront. – **Abb. 2:** Ausgangsröntgenbild (a) mit deutlich sichtbaren apikalen Aufhellungen. Kontrollröntgenbild (b) nach zwölf Monaten mit deutlicher Ausheilung der knöchernen Defekte.

Die 30-jährige Patientin wurde aufgrund ihrer Unzufriedenheit über die ästhetische Situation in der Praxis vorstellig. Bei der ersten klinischen Untersuchung zeigten sich bukkale kariöse White Spot-Läsionen an den Zähnen 12, 13 und 23 und eine vestibuläre Wurzelkaries an 11. 11, 21 und 22 wiesen außerdem insuffiziente Kompositfüllungen auf (Abb. 1). Röntgenologisch waren insuffiziente Wurzelkanalbehandlungen an 11 und 21 mit einer periapikalen Aufhellung diagnostizierbar. Beide Wurzelkanalfüllungen wurden revidiert und an 11 aufgrund der apikalen Resorption und der Überstopfung mit Gutta-percha eine Wurzelspitzenresektion in Kombination durchgeführt. Der periradikuläre Defekt an 11 zeigte sich so extendiert, dass der benachbarte Zahn 12 bereits infiziert wurde. 22 wies ebenfalls eine apikale Aufhellung auf, die aus einem kariösen Defekt und der insuffizienten Kompositfüllung resultierte. 12 und 22 zeigten außerdem beide eine negative Vitalitätsprüfung. Bei beiden Zähnen wurde demnach eine Wurzelkanalbehandlung durchgeführt (Abb. 2). Der klinische Funktionsstatus gab keine Hinweise auf eine Funktionsstörung.

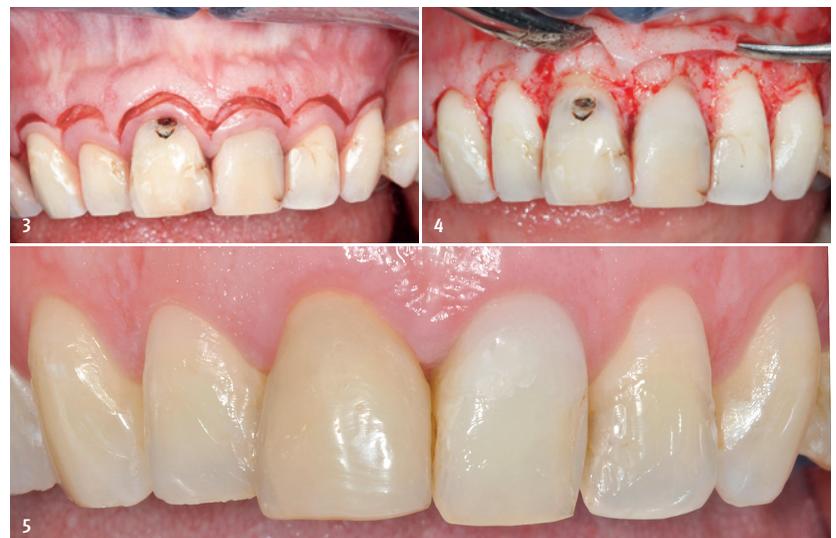
Abb. 3: Paramarginale Schnittführung, um den Gingivaverlauf im Rahmen der chirurgischen Kronenverlängerung zu harmonisieren. – **Abb. 4:** Intraoperative Situation nach der Freilegung mit dem apikalen Verschiebelappen und Knochenresektion. – **Abb. 5:** Die intraorale Situation nach konservierender Vorbehandlung mit Kompositfüllungen.

Nach einer Abheilphase von circa einem Monat konnten nun die kariösen Defekte mit Komposit versorgt und die insuffizienten Füllungen ausgetauscht werden (Abb. 5).

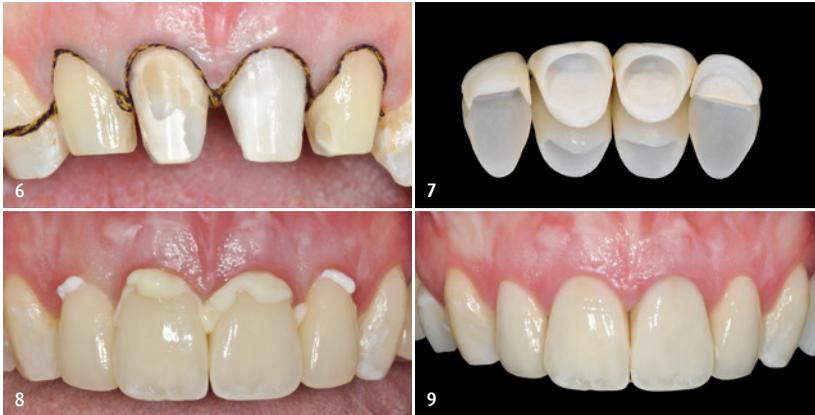
Abb. 6: Minimalinvasive Präparation für vollkeramische Kronen an 11 und 12 und Veneers an 12 und 22. – **Abb. 7:** Die grazilen vollkeramischen Restaurationen vor der Eingliederung. – **Abb. 8:** Adhäsive Eingliederung der Vollkronen 11 und 21 mit A3 sowie der Veneers an 12 und 22 mit A1. – **Abb. 9:** Das ästhetische Endergebnis nach der Eingliederung der vollkeramischen Restaurationen.

Presskeramik (IPS e.max, Ivoclar) durchgeführt.¹⁷ Ein Materialabtrag von mindestens 1,5 mm sollte dabei eingehalten und nur nach zervikal weniger werden, um gerade bei vitalen Zähnen das Pulpengewebe nicht zu schädigen.¹⁹ Die Abformung erfolgte mit der Zweifadentechnik und einem Doppelmischabdruck (Abb. 6 und 7).²⁰

ceringel aus dem Vitique Cementation Kit mit unterschiedlichen Farbnuancen einprobiert (Abb. 8).²² Sobald die Passung und das farbliche Ergebnis zufriedenstellend war, konnte nach erneuter Reinigung der Stümpfe mit dem Wasserspray endgültig adhäsiv eingegliedert werden. Hier wurde zur ästhetischen Integration der Veneers (Feldspatkeramik) an 12 und 22 Eingliederungszement mit der Farbe A1, an den Vollkronen (Lithiumdisilikatkeramik) an 11 und 21 mit der Farbe A3 gewählt.

Anschließend erfolgte ein finales Andrücken der Restauration und die initiale Lichthärtung für fünf Sekunden. Die Überschüsse des angehärteten gallertigen Eingliederungszements konnten nun elegant mit dem Skalpell Nummer 11 und Zahnseide entfernt werden. Im Anschluss wurden die Veneers jeweils von jeder Seite 40 Sekunden endgehärtet. Zum Abschluss erfolgte die finale Ausarbeitung der Ränder mit einem Gummipolierer (Abb. 9).
