Strategien zur Behandlung komplexer Kanalsysteme

Dr. Bernard Bengs

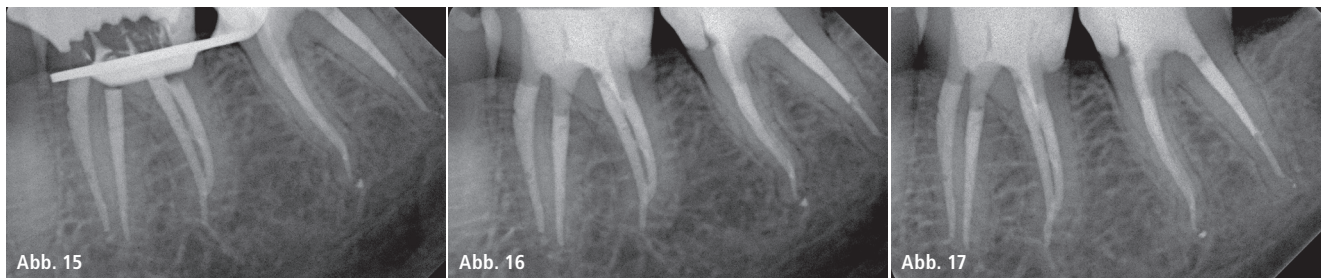
Abb. 15: WF-Kontrolle 36. – Abb. 16: Kontrolle Verschluss 36. – Abb. 17: Kontrolle postoperativ sechs Monate.

Nach Aufbereitung der mesialen Kanäle ebenfalls bis F4, erfolgte dann die Masterpointeinprobe (Abb. 13), die warm-vertikale Obturation in modifizierter Schilder-Technik (Abb. 14 und 15) und der direkte adhäsive Verschluss des Zahnes mit Komposit (Abb. 16).

nach sechs Monaten (Abb. 17), zwölf Monaten (Abb. 18) und zwei Jahren (Abb. 19) zeigen reizlose periapikale Verhältnisse.
