EINE ERFOLGREICHE ALLIANZ // Der Fallbericht illustriert, dass es – den Gegebenheiten entsprechend – durchaus sinnvoll sein kann, verschiedene Materialien in einem Mund zu verwenden.

VOLLKERAMIK IN DER FRONT, METALLKERAMIK IM SEITZAHNBEREICH

DDr. Dagmar Schnabl/Innsbruck, Österreich

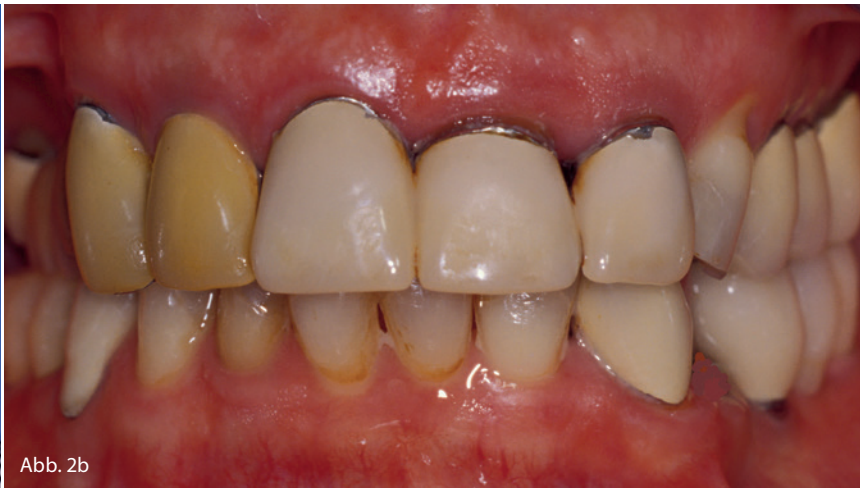
Abb. 2b

Abb. 2a: Porträtfoto der 49-jährigen Patientin. **Abb. 2b:** Die enorale Situation; neue Implantatkronen 35-36 und 46, neue Stiftkrone 45.

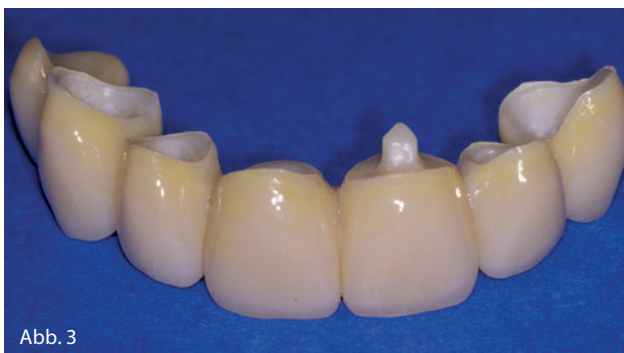
Abb. 3

Abb. 3: Verblockte Kronen aus verblendetem Zirkoniumdioxid. **Abb. 4:** VMK-Brücke 14-17 von palatinal: Kronen mit zirkulärem Federrand.

Die Abbildung 3 zeigt die Oberkieferfrontbrücke aus (mit Lithiumdisilikat, IPS e.max CAD Veneering Solutions, Ivoclar Vivadent) verblendetem Zirkoniumdioxid (IPS e.max ZirCAD, Ivoclar Vivadent). Sie wurde nach Strahlen mit Aluminiumoxid und Ätzen der verblendeten Ränder für 20 Sek. mit 5% Flußsäure sowie Silanisieren nach üblichem Konditionieren der Stümpfe mit Panavia 21 (Kuraray) eingesetzt.

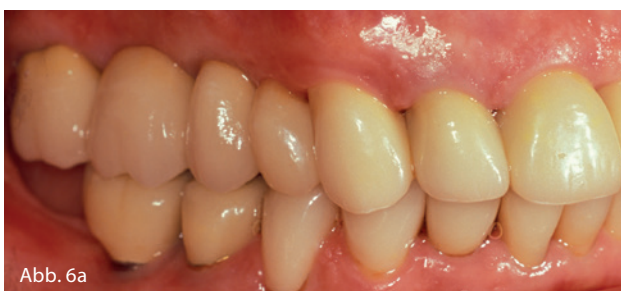
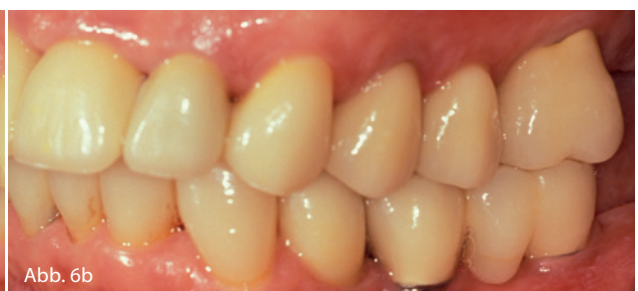
Abb. 6a und b: Enoral: Einheitliches Gesamtbild.

Die Abschlussbilder aus dem Jahr 2016 (Abb. 5a bis c, Abb. 6a und b, Abb. 7a und b) präsentieren das Ergebnis. Die Patientin fühlt sich wohl, trägt nachts eine Zentrikschiene (Abb. 8) und kommt regelmäßig zum Recall.
