FALLBERICHT // Neue Trendsportarten können vor allem bei jugendlichen Patienten zu einem Zahntrauma führen.¹ Die Fraktur der juvenilen Frontzahnkrone mit ausgeprägter Transluzenz und Anatomie gehört dabei zu den häufigsten Ereignissen.² Gerade hier wird es schwierig, das ursprüngliche Farb- und Lichtspiel zu rekonstruieren. Im folgenden Patientenbeispiel schildert der Autor die Vorgehensweise eines solchen Falles.

ÄSTHETIK IN DER TRAUMATOLOGIE – MINIMALINVASIVE KERAMIKVERSORGUNG EINER KRONENFRAKTUR

Dr. Richard Kleinsman, Ludger Schlütter/Bocholt

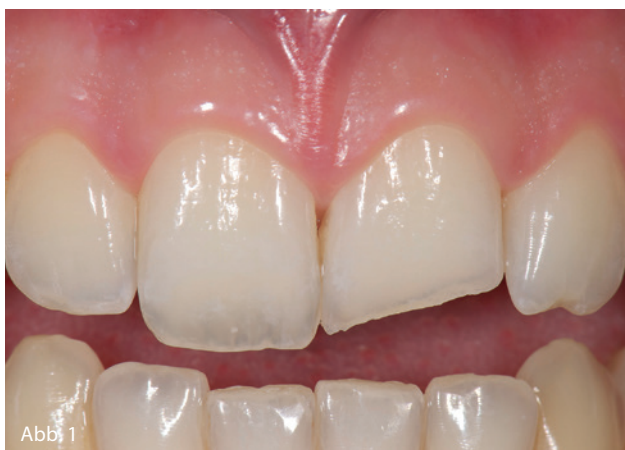
Abb. 1

takt mit einem Hockeyschläger hatte eine Schmelz-Dentin-Fraktur ohne Pulpabeteiligung an 21 und eine reine Schmelzfraktur an 22 inzisal zur Folge (Abb. 1). Beide Zähne zeigten Vitalität auf Kälte, die Perkussion war negativ. Ein Lockerungsgrad beziehungsweise Verlagerungen konnten nicht diagnostiziert werden, die röntgenologische Kontrolle zeigte sich unauffällig. Das Frakturstück von 21 konnte nicht mehr repositioniert werden. Um die Vitalität des Zahns zu erhalten, wurde die Dentinwunde an 21 provisorisch adhäsiv abgedeckt.

Abb. 1: Ausgangssituation mit Kronenfraktur an 21. **Abb. 2:** Bestimmung der Grundzahnfarbe mit dem VITA Toothguide 3D-MASTER®.

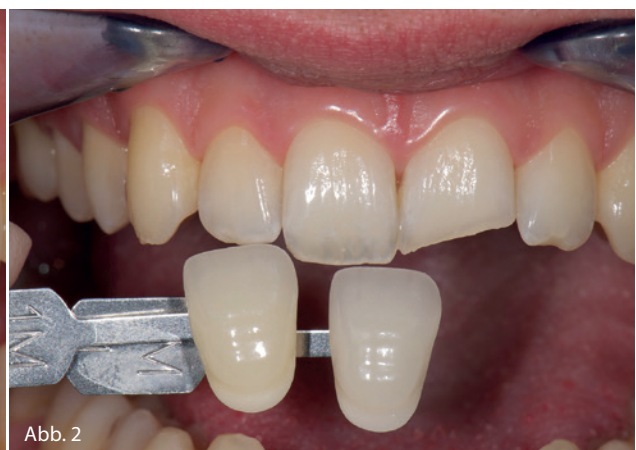
Abb. 2

In einem Folgetermin wurde zuerst die Grundzahnfarbe mit dem VITA Toothguide 3D-MASTER (VITA Zahnfabrik) bestimmt (Abb. 2). Gerade im hochästhetischen Bereich lässt sich damit in nur drei systematischen Schritten der komplette Farbraum natürlicher Zähne bestimmen.

Im ersten Schritt wird die Helligkeit ermittelt. Im zweiten Schritt wird die richtige Farbintensität ausgewählt. Abschließend wird der Farbton abgeglichen. Die Wahl fiel in diesem Fall auf ein wärmeres 1M2 im apikalen Anteil und ein 1M1 im zentralen, helleren Kern. Mit dem Zusatzmassen-Farbindikator wurde für die inzisale Schichtung VITA VM 13 EFFECT ENAMEL 11 (EE11) und für die Schichtung der Mamelonstruktur VITA VM 13 MAMELON 1 (MM1) ausgewählt (Abb. 3 und 4).

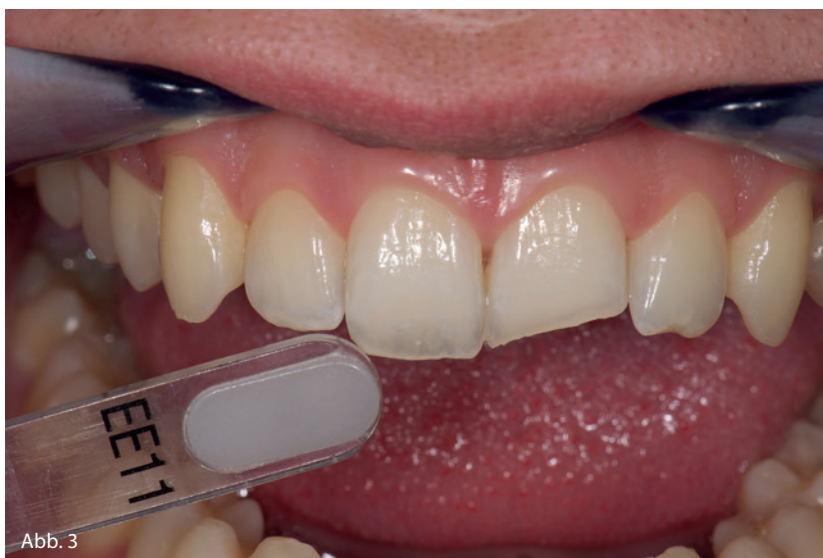
Abb. 3

Abb. 3: Bestimmung der Schmelzmasse ... **Abb. 4:** ... und der Mamelonmasse mit dem Farbindikator.

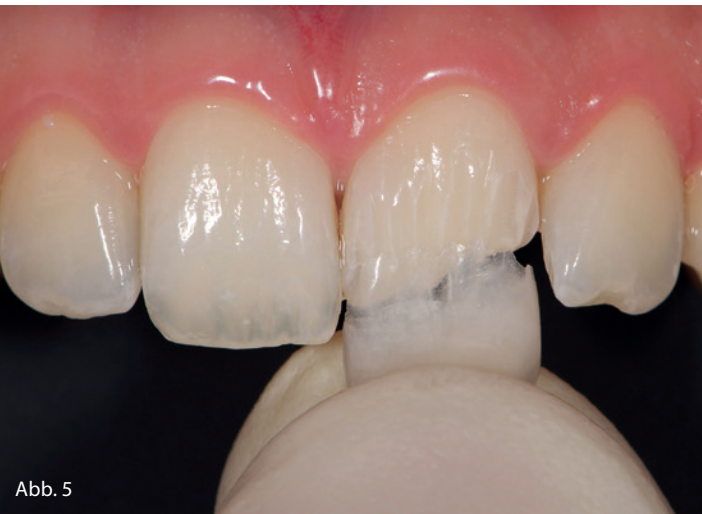
Abb. 5

Abb. 5: Vorsichtige Anprobe der Restauration am Patienten. **Abb. 6:** Die hauchdünne und grazile Restauration. **Abb. 7:** Das hochästhetische Ergebnis im Schlussbiss. **Abb. 8:** Die transluzente Schneide mit Kontrastor.

Die Anprobe der Restauration am Patienten zeigt die hauchdünnen Randbereiche, die gegen Null laufen (Abb. 5). Der girlandenförmige Restaurationsrand entspricht

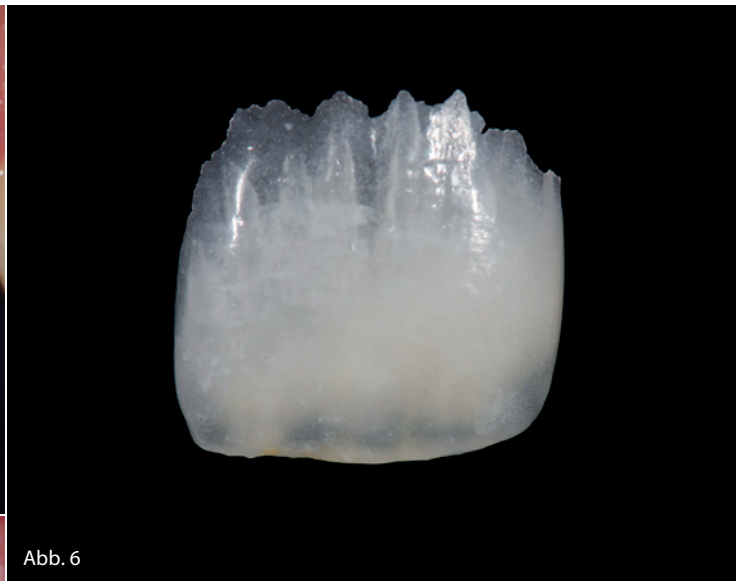
Abb. 6

dabei der unruhigen Präparation, die mit ihren angelegten Rillen auch eine sichere intraorale Positionierung der filigranen keramischen Arbeit ermöglicht (Abb. 6). Die Feldspatkeramik wurde nun für das volladhäsive Prozedere mit 5%iger Flusssäure konditioniert und anschließend silanisiert. Entsprechend wurde der adhäsive Verbund an der Präparation mittels Säure-Ätz-Technik bewerkstelligt.

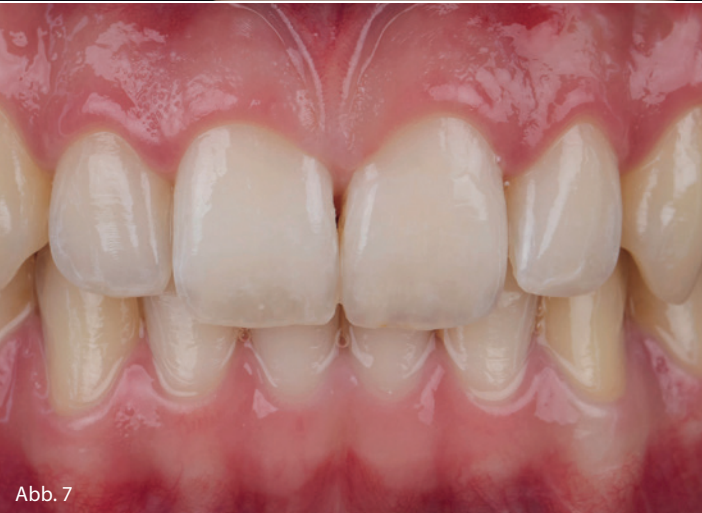
Abb. 7

ßende Lichthärtung von allen Seiten. Die restlichen Überschüsse wurden mit einem neuen, scharfen Skalpell entfernt. Rotierende Instrumente kamen konsequent nicht mehr zum Einsatz, um die Oberflächentextur der Restauration nicht zu beschädigen. Die abgesplitterte Inzisalkante von 22 wurde abschließend direkt mit Komposit versorgt. Abbildungen 7, 8 und 9 zeigen das finale Ergebnis und den zufriedenen Patienten.
