Chairside-Herstellung einer komplexen prothetischen Versorgung

Autoren: Dr. Sergej Kochanov, Dr. Peter Schletter

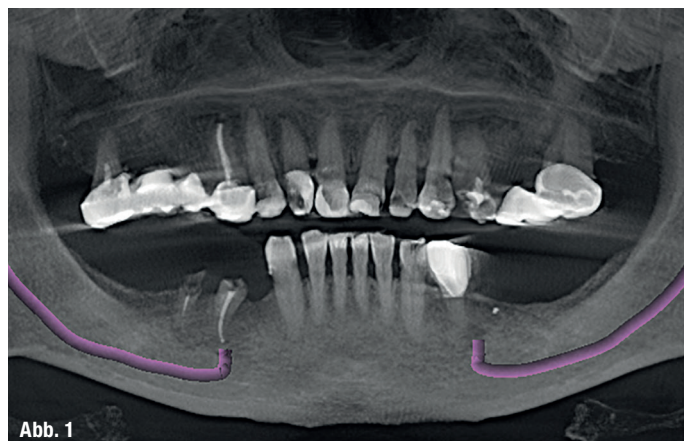
Abb. 1: DVT (digitale Volumentomografie) der Ausgangssituation.

Die Patientin konsultierte die Zahnarztpraxis mit dem Wunsch einer prothetischen Neuversorgung. Die digitale Volumentomografie zeigt die Ausgangssituation (Abb. 1). Durch den Verlust der Zähne im

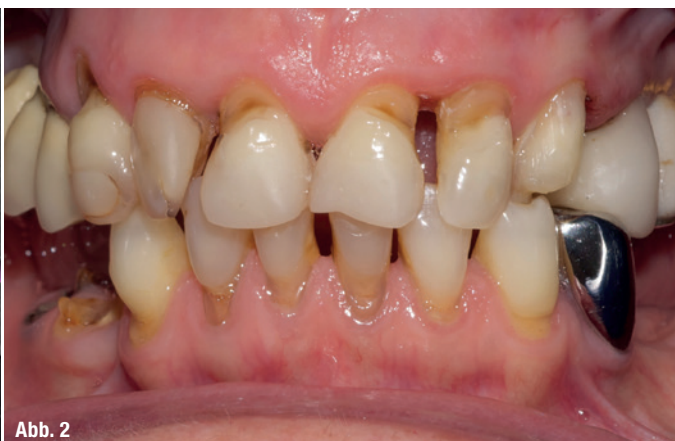
Abb. 2: Ausgangssituation.

Im ersten Schritt wurde der Zahn 23 nach minimalinvasiven Kriterien für ein Veneer präpariert (Abb. 2). Die physiologischen Okklusionskontakte blieben hierbei erhalten. Mit dem intraoralen Scanner (CEREC

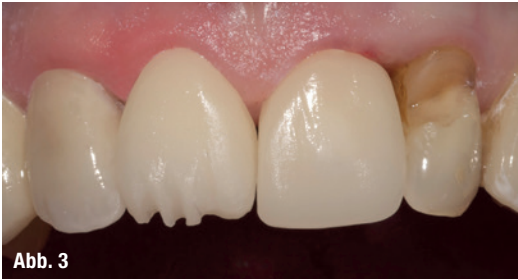
Abb. 3: Einprobe anatomisch reduzierte Frontzahnkrone 11.

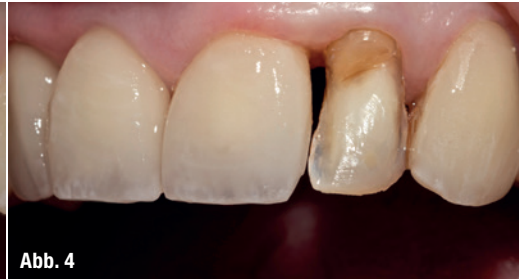
Abb. 4: Eingegliederte Frontzahnkronen und präparierter Zahn 22.

Die Patientin zeigte sich nach der Veneerversorgung positiv überrascht. So konnten fünf weitere Restaurationen für den Oberkiefer-Frontzahnbereich eingeplant werden. Zunächst wurden dafür die Zähne 13 bis 22 minimalinvasiv für eine vollkeramische Krone präpariert. Um eine bestmögliche farbliche Integration zu gewährleisten, wurden die vier Einzelkronen aus Feldspatkeramik-Rohlingen (VITABLOCS Mark II, VITA Zahnfabrik) herausgeschliffen, anatomisch reduziert und intraoral einprobiert (Abb. 3). Die individuelle Verblendung konnte danach mit den Massen aus dem VITA VM 9 ESTHETIC KIT in wenigen Schritten umgesetzt werden. Nach dem Glanzbrand wurden die Kronen final eingegliedert und daneben auch Zahn 22 mit einem Veneer versorgt (Abb. 4).

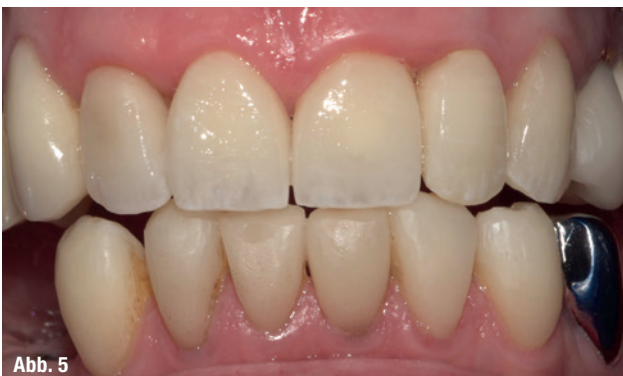
Abb. 5: Funktionelle Kontrolle der eingegliederten Frontzahnversorgungen.

Ferner wurden noch die sechs Unterkiefer-Frontzähne noninvasiv versorgt. Hierfür wurde die Situation mit der Intraoralkamera erfasst, und anhand des virtuellen Modells wurden Veneers CAD/CAM-gestützt hergestellt. Hier entschieden sich die Autoren ebenfalls für die Feldspatkera-mik-Rohlinge VITABLOCS Mark II (VITA Zahnfabrik, Bad Säckingen). Das manuelle Ausarbeiten der Verblendschalen dauerte nur wenige Minuten. Nach kleinen Korrekturen der Zahnform konnten die Veneers poliert und definitiv eingegliedert werden. Die Restaurationen fügen sich in ihrer Form und Farbe sehr gut in die Restzahnschubstanz ein. Abbildung 5 zeigt die finale Situation nach Eingliederung der Frontzahnversorgungen.

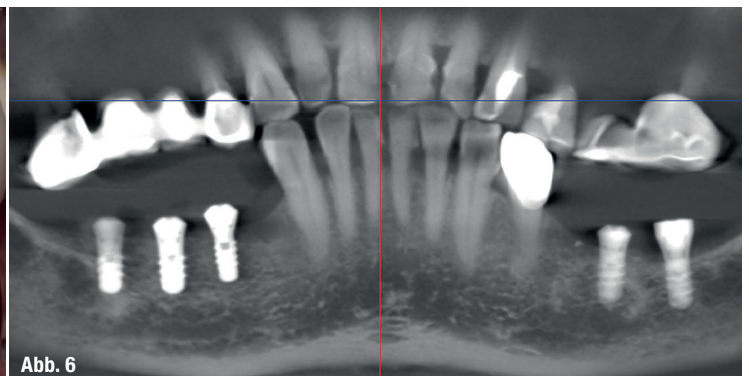
Abb. 6: Röntgenkontrollbild nach der Insertion von fünf Implantaten im Unterkiefer-Seitenzahnbereich.

wie prothetisch orientiert geplant. Das Inserieren der Implantate in Regio 44, 45, 46 und 35, 36 gestaltete sich aufgrund dieser präoperativen Planung problemlos (Abb. 6). Zwölf Tage nach der Insertion konnten die Fäden entfernt werden.

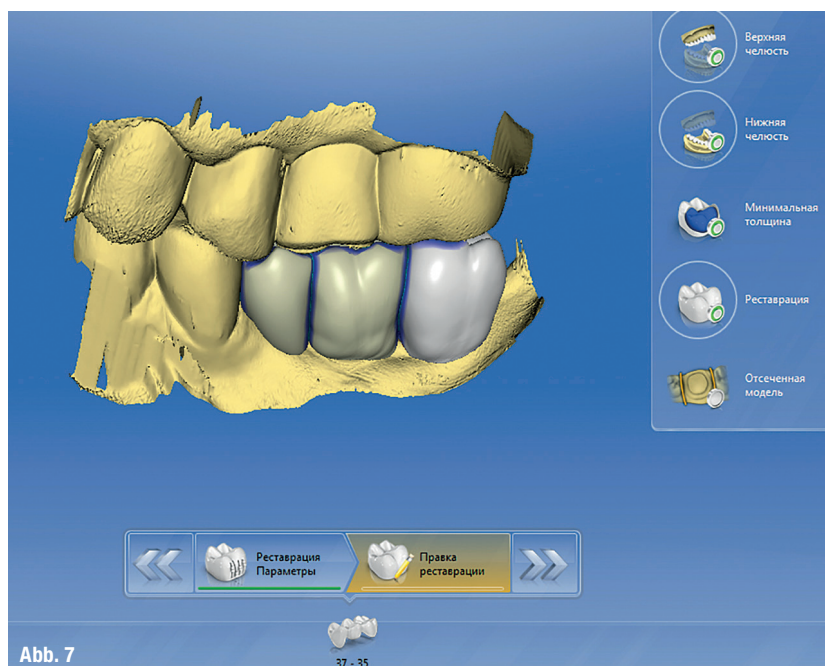
Abb. 7: Konstruktion einer vollanatomischen Brücke für die implantatprothetische Versorgung im Unterkiefer.

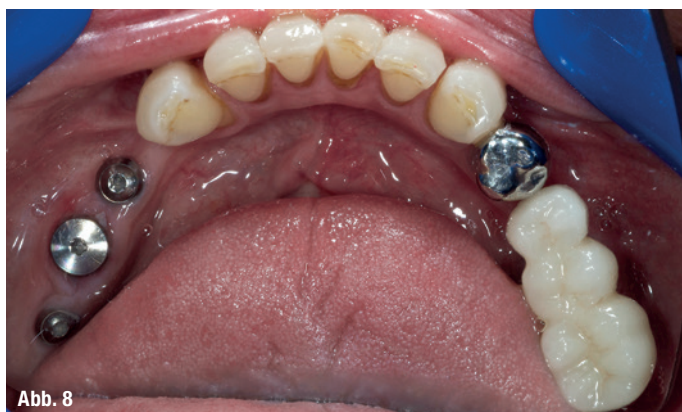
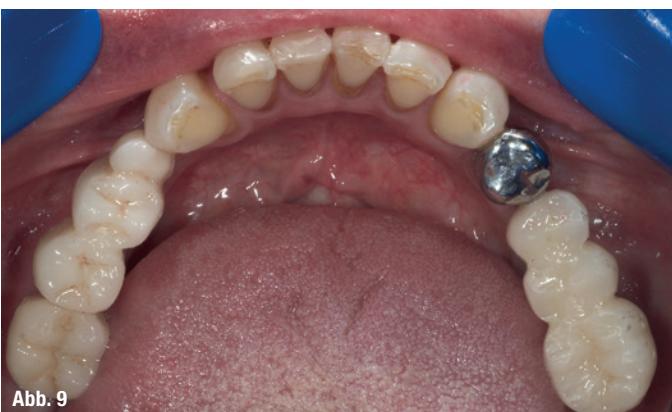
Abb. 8 und 9: Die VITA Rapid Layer Technology-Brücken wurden nacheinander eingegliedert.

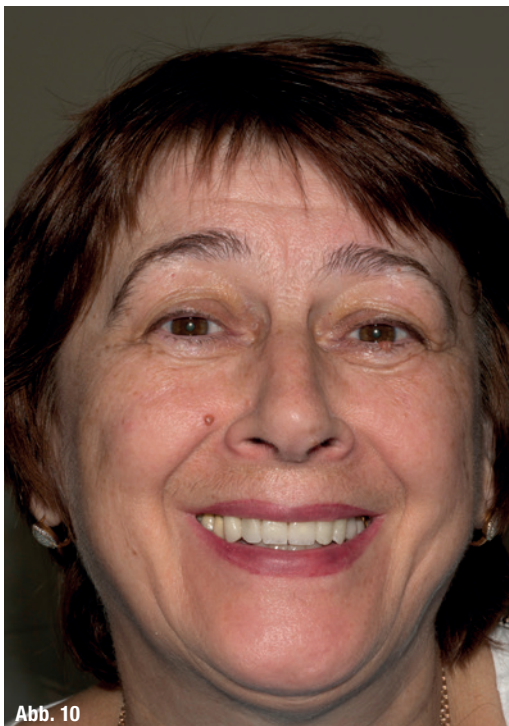
Abb. 10

Abb. 10: Schlussituation nach komplexer prothetischer Versorgung.

Sechs Monate später waren die Implantate osseointegriert und die prothetische Versorgung konnte eingegliedert werden. Erneut war das Chairside-Verfahren das Mittel der Wahl. Zunächst wurden die Titanbasen auf den Implantaten verschraubt und die Achsneigung der Implantate in Bezug auf die Einschubrichtungen der Suprastrukturen überprüft. Nach dem intraoralen Scan der Situation fertigten die Autoren die Brücken im VITA Rapid Layer Technology-Verfahren. Als Gerüstmaterial wurde das Zirkondioxid VITA YZ (VITA Zahnfabrik) verwendet. Die Verblendstruktur wurde aus VITABLOCS-Rohlingen (VITA Zahnfabrik, Bad Säckingen) geschliffen. Sowohl die Implantatbrücken im Unterkiefer als auch die Brücke im 2. Quadranten des Oberkiefers wurden mit dieser Methode gefertigt. Mit wenigen Mausclicks konnten mittels Multilayer-Software vollanatomische Brücken modelliert werden (Abb. 7). Die Software berechnete dabei aus den vollanatomischen Konstruktionsdaten zwei Datensätze: 1. Gerüststruktur (VITA YZ, VITA Zahnfabrik) und 2. Verblendstruktur (VITABLOCS Mark II, VITA Zahnfabrik). Beide Datensätze wurden separat an die Schleifeinheit zur Herstellung der Werkstücke übermittelt. Nach dem Sintern der Zirkondioxid-Gerüste erfolgte die adhäsive Verbindung von Gerüst und Verblendung. Die Restaurationen wurden über die Titanbasen adhäsiv mit den Implantaten verbunden. Abbildung 8 und 9 zeigen die Schlusssituation nach Eingliederung. Dank der guten lichtoptischen Eigenschaften und der funktionsgerechten Gestaltung fügten sich alle Restaurationen natürlich und harmonisch im Mund der Patientin ein (Abb. 10).
